**Artikel:** Die Ausführung  
**Autor:** Schilinger, Georges / Hansen, Björn  
**DOI:** <https://doi.org/10.5169/seals-78767>

Georges Schillinger und Björn Hansen, Basel

## Die Ausführung

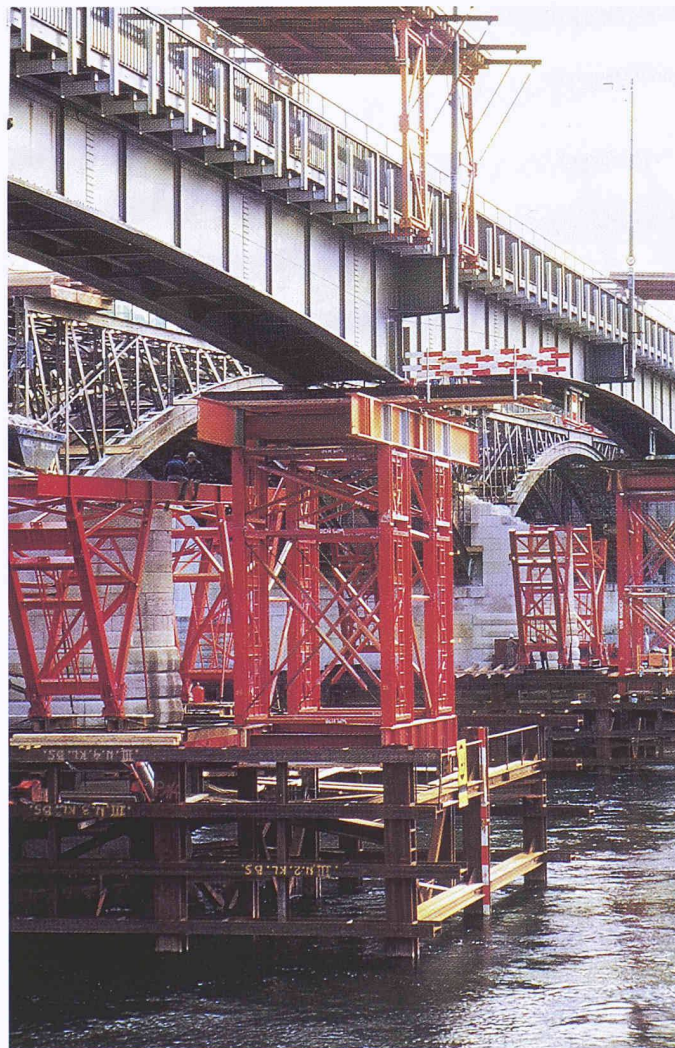
Bild 4.  
Baustelle Brückenhälfte West im März 1993 mit verschobenen Seitenbrücken (grau) auf den provisorischen Jochen (rot), den V-förmigen Montagegerüst (rot), Anprallschutz und der alten Stahlbrücke nach Abbruch der Fahrbahnplatte (Stutz Foto Color)

Zur Realisierung der Bauarbeiten im Bereich der Strombrücke waren verschiedene provisorische Hilfskonstruktionen, wie beispielsweise die verschobenen Seitenbrücken, ein Montagegerüst und der Schutz gegen Schiffsanprall, nötig (Bilder 3 und 4). Sie werden nachfolgend beschrieben.

Die in den Jahren 1936 bis 1939 zur Verbreiterung der ursprünglichen Brücke angefügten, seitlichen Brücken für Geh- und Radwege bestanden je aus zwei Blechträgern mit Windverband und einer Betonplatte für die Fahrbahn. Diese Seitenbrücken waren statisch als Durchlaufträger ausgebildet mit je einem Auflager bei den beiden Stropfpeilern und den Widerlagern Gross- und Kleinbasel. Sie waren statisch nicht mit der Schweisseisenkonstruktion aus dem Jahre 1878 verbunden und konnten deshalb leicht auf provisorische Joche verschoben (Bild 4) und für die provisorische Verkehrsführung benutzt werden.

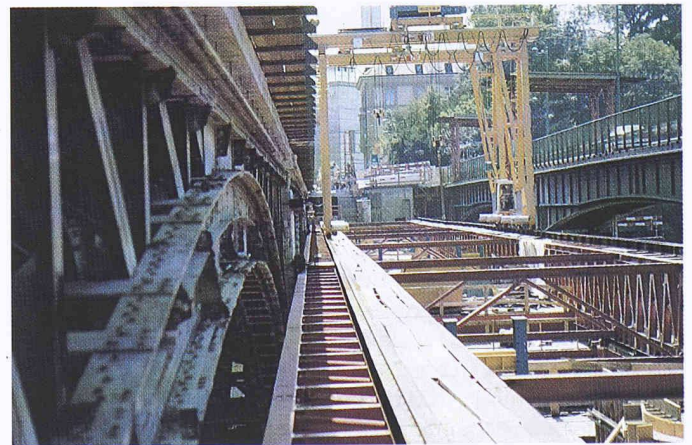
Bild 6.  
Montagegerüst (rot) mit Portalkran (gelb), rechts verschobene Seitenbrücke, links Stahlkonstruktion der noch unter Verkehr stehenden alten Brücke (Photo L. Rentsch)

Die Hilfsbinder stützten sich nicht auf die Pfeiler und Widerlager der Brücke ab, sondern ruhten auf Stahljochen, die auf Pfählen gegründet waren. Zwischen den Hilfsbindern waren Montagebühnen eingehängt. Auf den Hilfsbindern konnten zwei Portalkrane mit je 20 t Tragkraft zirkulieren (Bild 6) und die Montagestücke in Brückenlängsrichtung transportieren.

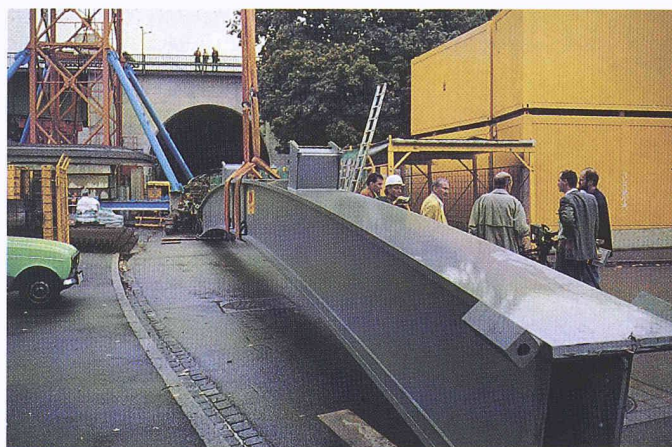
Bild 8.

Bogensegment mit einem Gewicht von 32 t am Kleinbasler Ufer, bereit zum Anheben auf die Brücke mittels Turmdrehkran (Photo L. Rentsch)

Die neuen Stahlbogen wurden in Segmenten von einem Drittel der Spannweite und mit einem Gewicht von rund 32 t am Ufer Kleinbasel angeliefert (Bild 8), mit Hilfe des Turmdrehkrans zum Widerlager hochgehoben (Bild 9) und mit den Portalcranen (Bild 10) auf die schon für den Abbruch der alten Bogen benützten Böcke des Montagegerüsts abgesetzt. Die aufgelegten Bogensegmente wurden gerichtet und provisorisch bei den Montagestössen (Bild 11) verschraubt. Zwischen den zwei so vorbereiteten Bogen wurden die Windverbände eingebaut und anschliessend die Montagestösse der Bogen definitiv geschweisst und mittels Ultraschall geprüft. Dann konnten die Aufbockungen unter den Bogen entfernt werden, sie belasteten nun die Bogenauflager (Bild 12) ohne einseitigen Horizontalschub auf die Pfeiler. Auf die neuerstellten Bogen wurden die senkrechten Stahlstützen, die Längs- und Quertträger montiert und verschweisst.

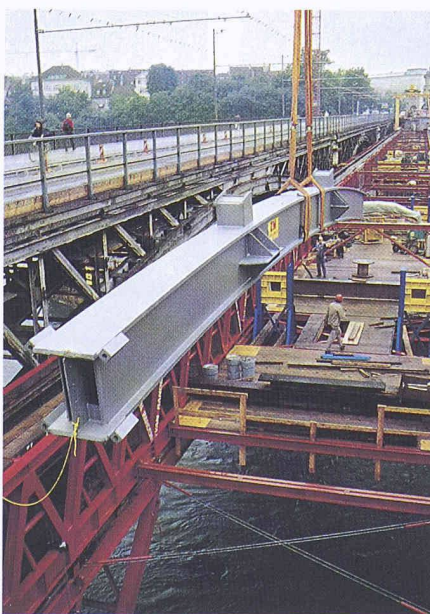
Bild 9.

Bogensegment mit einem Gewicht von 32 t während Absenkvorgang auf Montagegerüst zum Umhängen an Portalcrane für den Längstransport (Photo L. Rentsch)

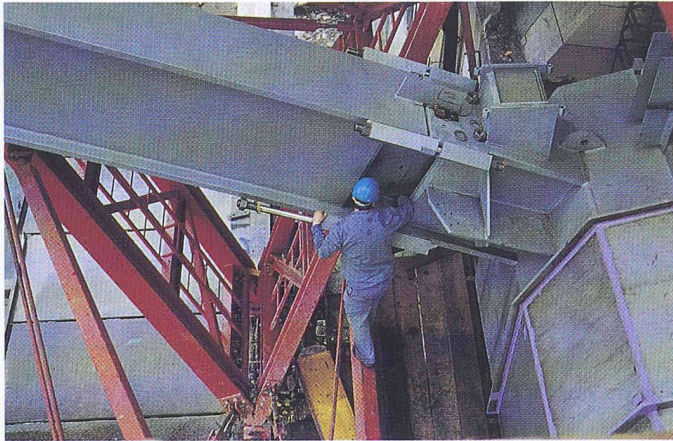
Bild 11.  
Provisorisches Ver-  
schrauben des  
Montagegestosses  
zwischen Auflager-  
konstruktion und  
Bogensegment  
(Photo L. Rentsch)

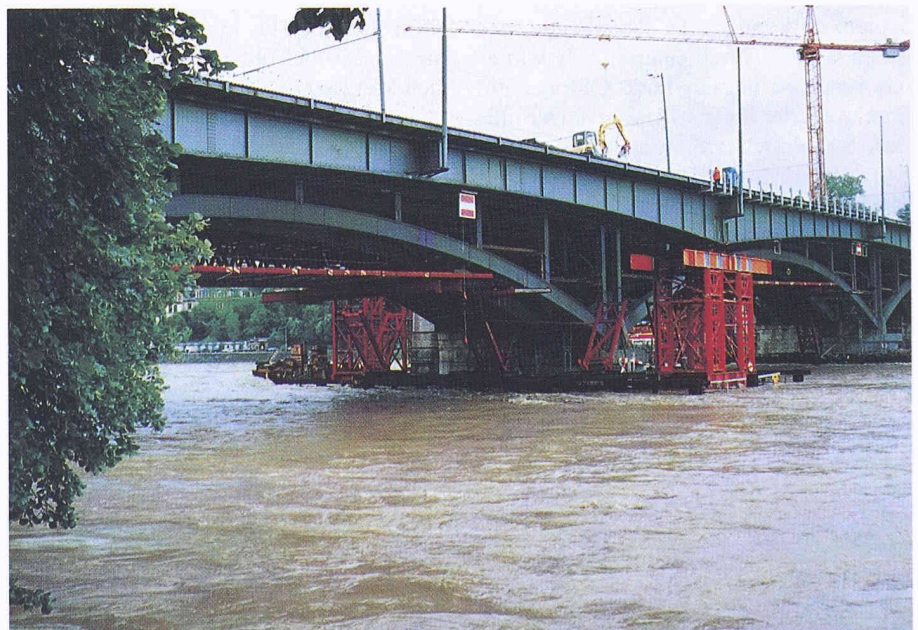
Bild 13.  
Jahrhunderthochwasser vom 19./20. Mai 1994

Am 19./20. Mai 1994 ereignete sich ein ausserordentlich mächtiges Hochwasser (Bild 13). Der Pegelstand in Rheinfelden erreichte am 19. Mai um 15 Uhr den Höchststand von 6,20 m. Dies entspricht dem höchsten gemessenen Pegelstand seit Einrichtung des Pegels. Die höchsten Wasserkoten bei der Wettsteinbrücke wurden um 16 Uhr mit 249,20 m ü. M. gemessen. Diese Kote entspricht ziemlich genau derjenigen des oberen Randes des Schiffsanprallschutzes. Wegen der Gefahr von Treibholz, wie beispielsweise Baumstämmen, das sich in den Jochen der Seitenbrücken hätte verkeilen und dann grosse Kräfte ausüben können, wurde die Seitenbrücke in der Nacht vom 19. auf den 20. Mai für den Verkehr gesperrt. Am 20. Mai ging das Hochwasser jedoch rasch wieder um mehr als 2 m zurück.

Dank dem Anprallschutz ergaben sich keine Schäden, weder am definitiven Bauwerk noch an den Provisorien. Es wurden auch keine neuen Auskolkungen festgestellt. Einzig einige nicht mehr rechtzeitig evakuierte, auf den Anprallschutz abgelegte oder am Ufer deponierte Gerüst- und Schalungsteile wurden fortgeschwemmt.
