Zeitschrift: Schweizer Ingenieur und Architekt
Herausgeber: Verlags-AG der akademischen technischen Vereine
Band: 114 (1996)
Heft: 22

Martin Deuring, Felix Lichtsteiner, Margareta Strandboge, Zürich, und Peter Weber, Regensdorf

Verstärkungsmassnahmen im Schweizerischen Landesmuseum

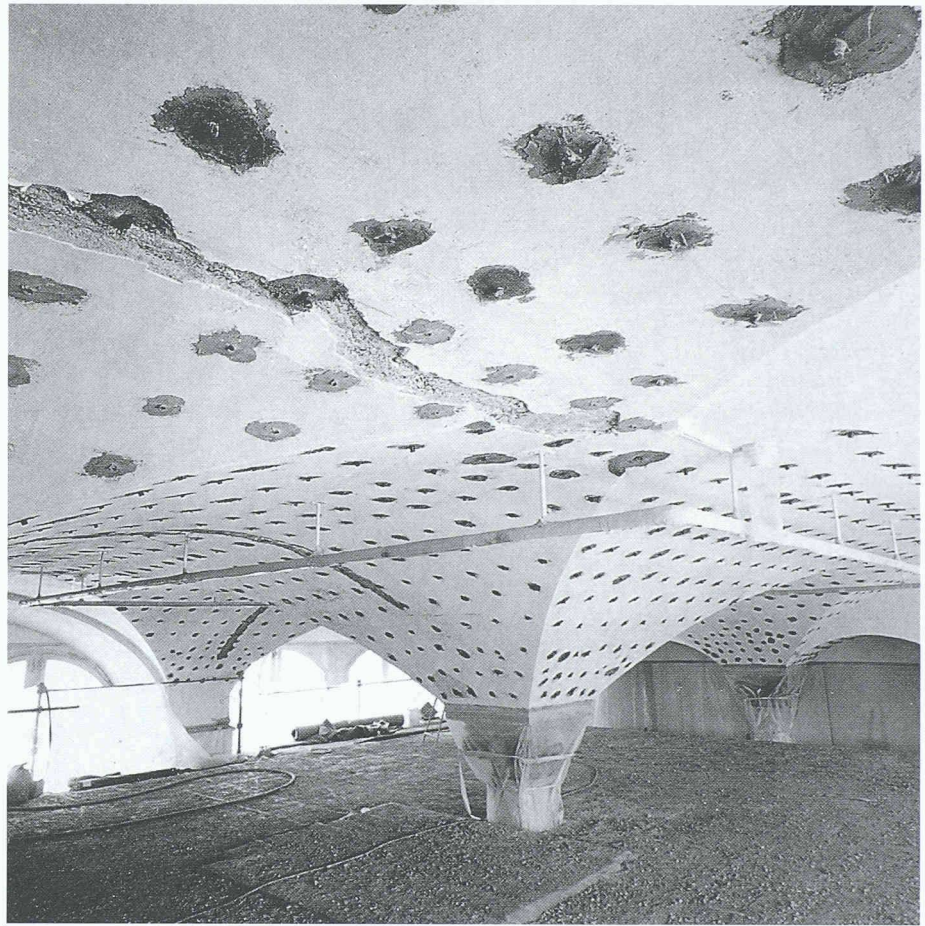
6

Gewölbedecke mit eingesetzten Bohrpäckern, Injektionsraster

sters wurden im Verankerungsbereich der Zugstangen Bohrraster von 20/20 cm und in den übrigen Bereichen von 30/30 cm vorgesehen (4 und 6).

Neben den laufenden Optimierungen des Systems und der Materialien erfolgte auch eine Anpassung der Bohrraster und der zu injizierenden Flächen. Es zeigte sich, dass eine wirtschaftliche Verfestigung unter Berücksichtigung der technischen Randbedingungen durch eine Optimierung dieser Flächen erreichbar ist. Als optimal erwiesen sich Flächeninjektionen mit einem elliptischen Raster. Innerhalb dieses Ra-

- Anzeichnen der zu verstärkenden Gewölbeartien und der Bohrraster je nach Anforderungen
- Bohren der Injektionslöcher bis in die definierte Tiefe mit möglichst geringem Ausbrechen des «Staubsaugerbtons»
- Stopfen der Bohrlöcher mit Spezialmörteln
- Nachbohren der Löcher und Setzen der Injektionspacker
- Grossflächiges Vorbenetzen des Baukörpers durch die Injektionspacker
- Anbringen von allfällig notwendigen Vorverdümmungen
- Injektion, je nach Zielgrösse und Injizierbarkeit mit
