ASIC-Artikelreihe
Karl Trefzer, Ercolino Rosa, Basel

Kausalitäten bei Lärmimmissionen

Die Errichtung eines Energieleitungsstollens, der in Basel West eine Bahnanlage unterquert, führte zu Lärmklagen aus der weiteren Nachbarschaft. Den tieffrequenten und angeblich wesentlich erhöhten Bahnlärmimmissionen wurde ein direkter Zusammenhang mit dem Ingenieurbauwerk unterstellt. Mit Hilfe parallel durchgeführter Lärm- und Schwingungs- (Körperschall-) messungen bei gleichzeitiger Durchführung an mindestens zwei Messorten konnte gezeigt werden, dass erstens zwischen dem Stollen und den beanstandeten Immissionen kein Zusammenhang besteht und damit zweitens, dass eine eventuelle Immissionserhöhung eine andere Ursache haben muss.

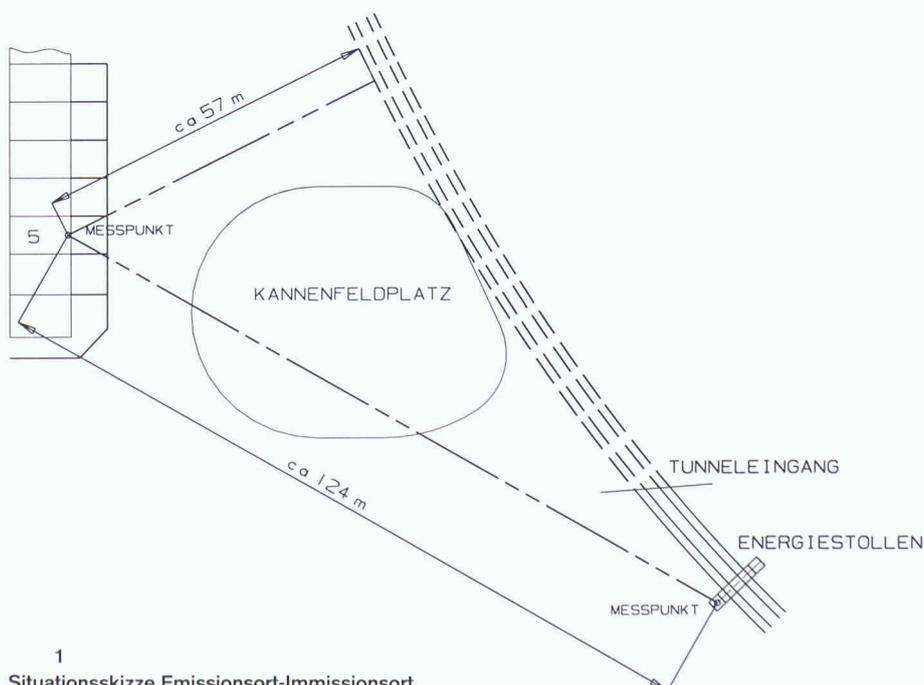
Nach Beendigung der Bauarbeiten beanstandeten etliche Anwohner aus der weiteren Nachbarschaft bei den zuständigen Behörden eine sehr starke Zunahme von tieffrequenten Bahnlärmimmissionen. Sie wurden in direkten Zusammenhang mit der Erstellung eines Energieleitungsstollens, welcher das Trassees der SNCF in Basel nördlich des Tunneleinganges beim Kannenfeldplatz unterquert, gebracht (1).

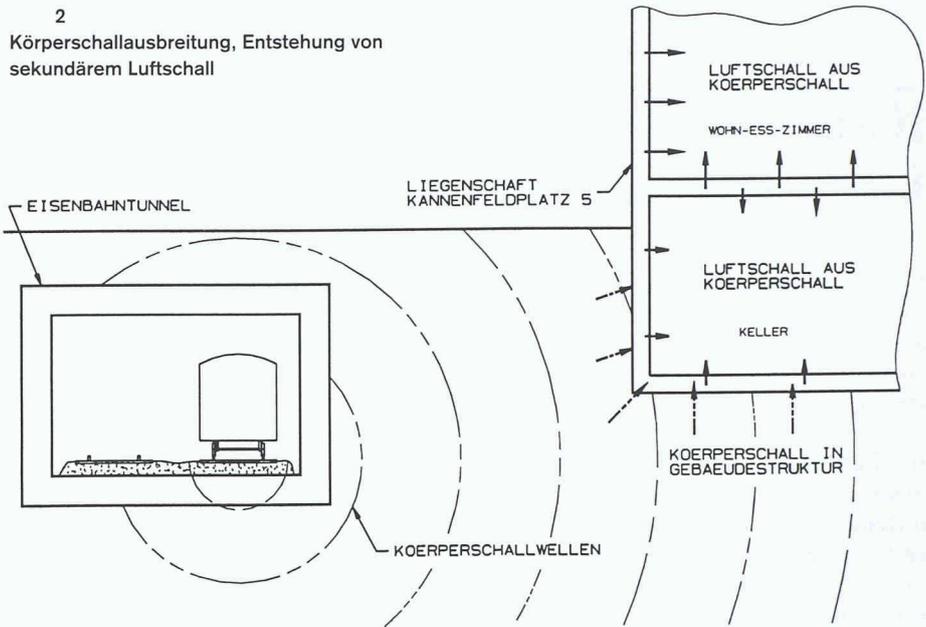
Bei den beanstandeten Immissionen handelt es sich, klar differenzierbar vom Umgebungslärm, um sekundären Luftschall, d.h. um in Räume abgestrahlten Körperschall, der von der Bahn angeregt wird und durch den Boden und das Fundament in die Baustruktur eindringt (2). Dadurch werden auch Raumeigenfrequenzen angeregt, was im übrigen eine sehr häufige Erscheinung ist. Kleine abgestrahlte Intensitäten können dabei bei fehlender Dämpfung extrem verstärkt werden (3).

KÖRPERSCHELL: GEMESSEN MIT PIEZOUQUARZ-BESCHLEUNIGUNGS-AUFNEHMER UND MESSGERÄTEKETTE

LUFTSCHELL: GEMESSEN MIT MIKROFON UND MESSGERÄTEKETTE

Um die Gültigkeit nur einer möglichen Hypothese zu bestätigen, wurden beim Energiestollen ein Schwingungsaufnehmer mit Messgerät und Kabel zum Immissionsort sowie eine gleiche Messkette und ein Mikrophon mit Messgerät am Immissionsort eingerichtet. Am Immissionsort wurden sämtliche Signale mittels Zweikanalschreibern registriert und mittels Zweikanal-Bandgeräten zur Auswertung im Labor aufgezeichnet. Die Resultate zeigen sich wie folgt:

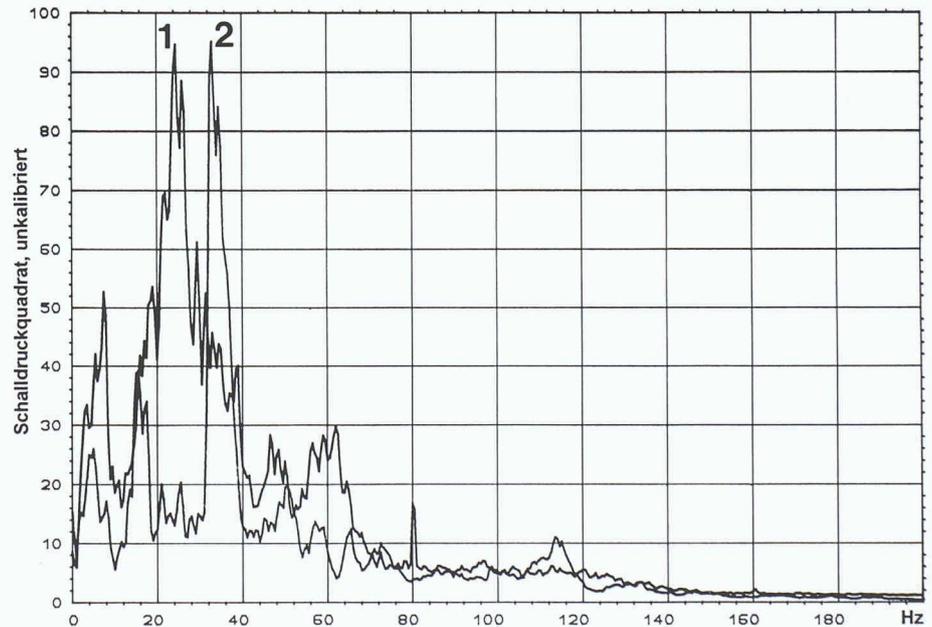
3 Frequenzspektrum des Körperschalls, der auf das Fundamentmauerwerk am Immissionsort einwirkt, Kurve 1. Frequenzspektrum des sekundären Luftschalles am Immissionsort, Kurve 2

In einem exemplarischen Fall liegen die hör- und spürbaren Immissionen bei 34 Hz. Dieser Wert ergibt sich auch bei der Berechnung der Eigenfrequenzen für den orthogonalen Raum mit starren Wänden, mit den Kartenlängen $l_1 = 9,6$ m, $l_2 = 3,8$ m, $l_3 = 2,6$ m, der Schallgeschwindigkeit c und den Werten n_1 bis n_3 von 0 bis 3 nach:

Je nach Raumelement und Zuglänge treten Schalldruckpegel von 80 dB(lin) und mehr nahezu minutenlang auf.

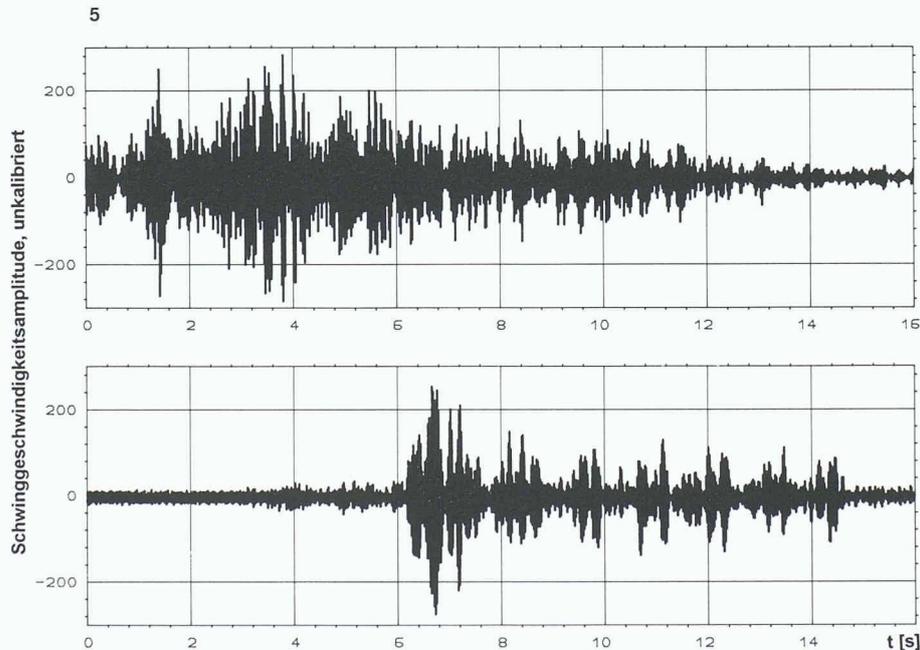
5

Personenzug, Fahrtrichtung Tunnel – Stollen.
Obere Grafik: Körperschallsignal am Immissionsort, untere Grafik: Körperschallsignal am Energiestollen

signale, deren Maximum vor dem Überfahren des Energiestollens auftritt. Das Schallsignal am Immissionsort klingt vor demjenigen am Energiestollen ab (5).
