**Artikel:** Europabrücke: Korrosionsuntersuchungen  
**Autor:** Bindschedler, Daniel / Hunkeler, Fritz  
**DOI:** <https://doi.org/10.5169/seals-79238>

# Europabrücke: Korrosionsuntersuchungen

**Bei der Europabrücke in Zürich wurde die Potentialmessung eingesetzt, um korrodierende Spannkabel zu lokalisieren und eine Aussage über deren Korrosionszustand zu machen. Die Untersuchungen ergaben, dass bei mehr als 200 Stellen mit einer Korrosionsgefährdung der in den Stegen verlegten Spannkabel zu rechnen ist. Diese hohe Zahl an potentiellen Schadstellen wie auch die Tatsache, dass wegen der hohen Betonbeanspruchung eine konventionelle Instandsetzung nicht in Frage kam, verlangte ein besonderes Vorgehen. Im Rahmen einer dreijährigen Untersuchung wird versucht, die zeitliche Veränderung der Korrosionsgeschwindigkeit zu beurteilen.**

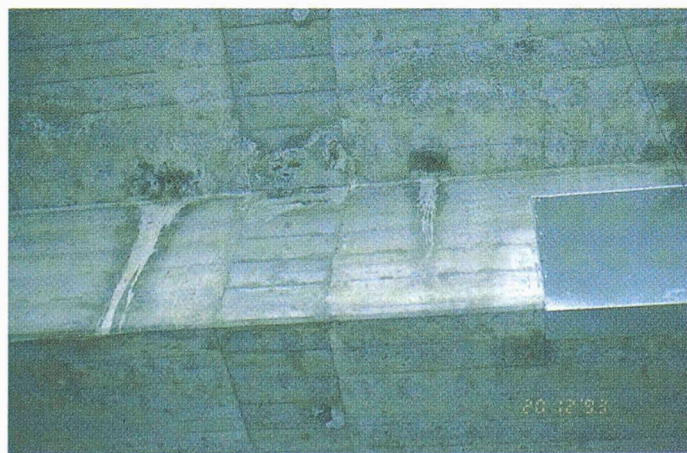
1

Bei der Zustandsüberprüfung für die Instandsetzung und Erneuerung der Europabrücke stiess man beim Abklopfen der Stegoberfläche oberhalb der Hohlstrasse auf eine Stelle mit korrodierten Spannkabeln. In einem der äusseren Stege waren bei zwei von neun im Steg liegenden Spannkabeln die Hüllrohre und mehrere Spanndrähte durchkorrodiert (Bild 1). Streusalzhaltiges Wasser konnte von der Fahrbahn der Europabrücke über ein wasserführendes Belagsentlüftungsröhrchen oberhalb der Schadstelle auf den Steg gelangen (Bild 2). Es war nun abzuklären, ob die Spannkabel an weiteren Stellen gefährdet sind.

Korrodierte Spannkabel oberhalb der Hohlstrasse

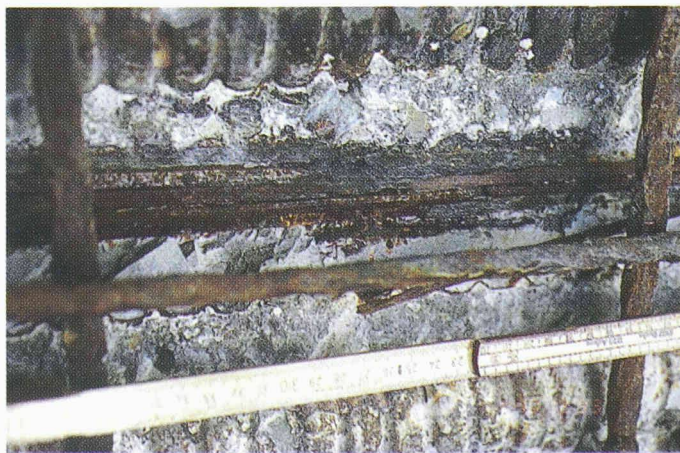
2

- Bei allen wasserführenden Belagsentlüftungsröhrchen muss mit mehr oder weniger intensiver Korrosion an der

schlaffen Bewehrung gerechnet werden. Die visuelle Begutachtung erlaubt hinsichtlich Ausdehnung und Stärke der Korrosionsherde keine differenzierten Aussagen. Die seitliche Ausdehnung der Korrosionsherde ist abhängig vom Längsgefälle der Brücke.

- Korrosionsschäden bei Belagsentlüftungsröhrchen beschränken sich auf die Aussenseite der Stege.
- Auf der Innenseite der Stege besteht im Bereich von undichten Brückenentwässerungsschächten eine erhebliche Korrosionsgefährdung für die Bewehrung.
- Weitere potentielle Gefährdungspunkte liegen bei den Einhängestellen (Fugen und Gerber-Gelenke) der Einhängeträger sowie bei in der Fahrbahn liegenden, undichten Einstiegsschächten zum Hohlkasten.
- Am inneren Steg sind im Bereich der Einhängeträger ebenfalls erhöhte Korrosionswahrscheinlichkeiten vorhanden.
- Oberhalb der Stützen, wo sich die Spannkabel in Hochlage befinden, ist grundsätzlich eine Gefährdung durch von der Fahrbahn unter den Belag eingedrungenes Salzwasser nicht auszuschliessen.

Belagsentlüftungsröhrchen (teilweise wasserführend)
