Werner Rutz, Bern

Sanierung eines Antennenträgers

Mehrzweckanlage Ulmizberg

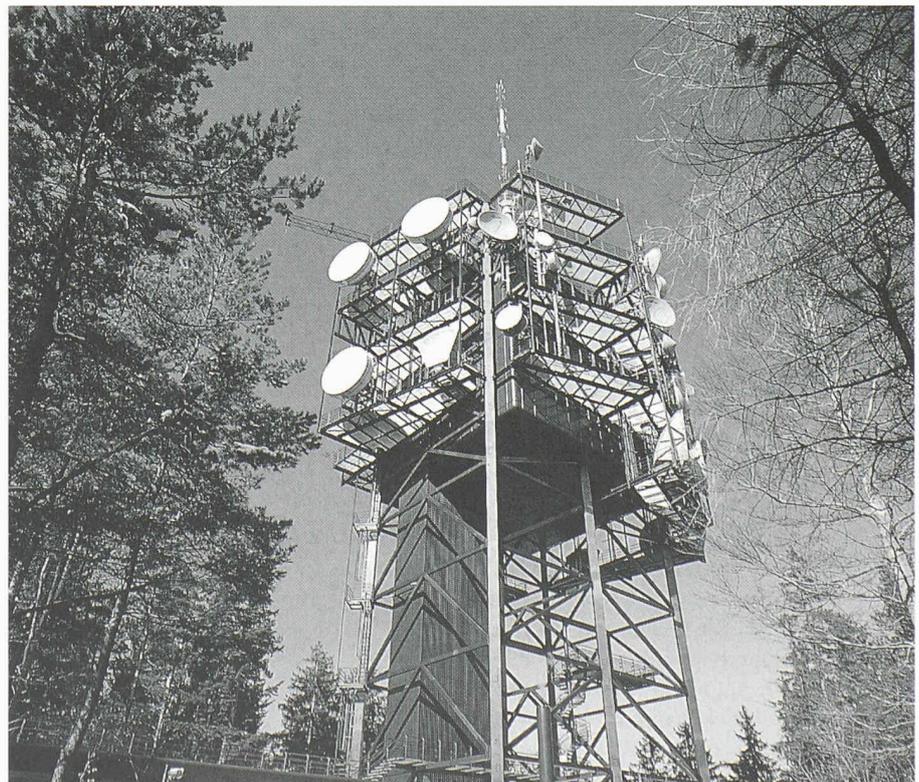
1

Gesamtansicht der Mehrzweckanlage Ulmizberg
