Konzentriert umgelenkte Karbonkabel – erstmaliger Einsatz

Verstärkung der Brücke über den Ri di Verdasio

Bei der Brücke über den Ri di Verdasio in Intragna wurde nach nur 14 Jahren Gebrauch erhebliche Lochfrasskorrosion an einem einbetonierten und ausinjizierten Stahl-Vorspannkabel festgestellt. Die notwendige Brückenverstärkung erfolgte erstmals mit einer externen Vorspannung aus polygonal konzentriert umgelenkten Karbonkabeln. Diese neue Technologie erwies sich dabei als zukunftsweisende Alternative zum Einsatz von Stahlkabeln.

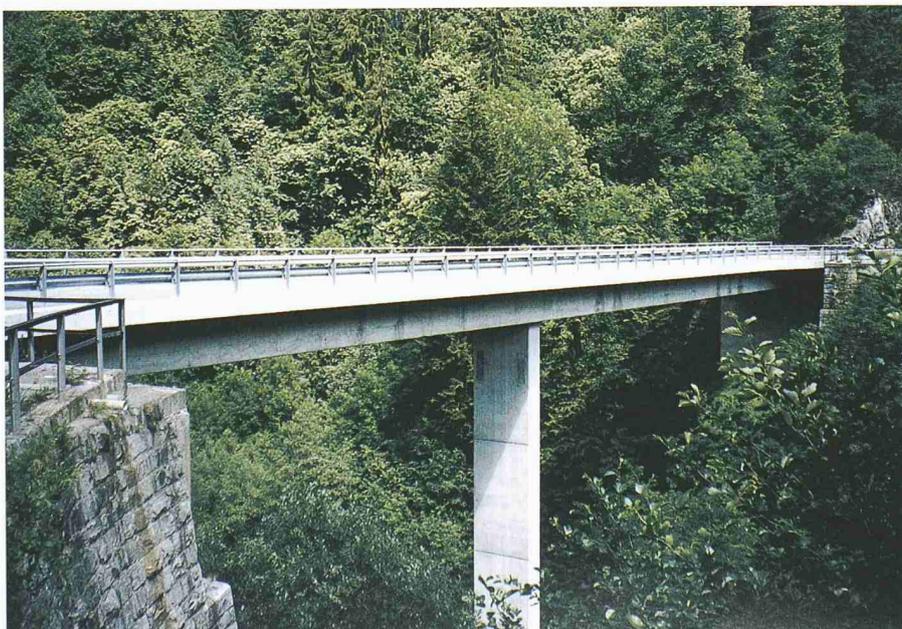
1

Die 1984 erstellte Brücke über den Ri di Verdasio liegt auf der Kantonsstrasse A 560, die von Locarno zur Staatsgrenze in Camedo und weiter nach Domodossola führt. Die Brücke wurde als zweifeldriger Beton-Kastenträger mit Spannweiten von 31,40 und 37,60 m konzipiert (Bild 1). Die Höhe der Mittelstütze beträgt 25 m. Die zweispurige Fahrbahn ist 6 m breit und weist keine Trottoirs auf. Der Kastenträger ist mit 6 bzw. 8 Spanngliedern pro Feld voll vorgespannt.

Brücke über den Ri di Verdasio, Ansicht

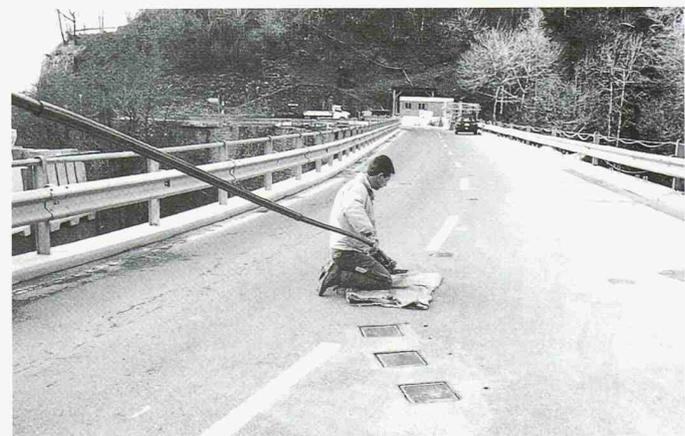
9
Einziehen der Karbonkabel in den Kasten (Bild: Empa)

Die Karbonkabel wurden anschliessend durch eine schrägliegende Bohrung in der Fahrbahnplatte von nur 150 mm Durchmesser in den Brückenkasten eingezogen (Bild 9), in die korrekte Lage versetzt und in zwei Stufen gespannt (Bild 10). Angesichts der engen Platzverhältnisse im Kasten sowie in den Widerlagerkammern erleichterte dabei das geringe Kabelgewicht das Handling erheblich.

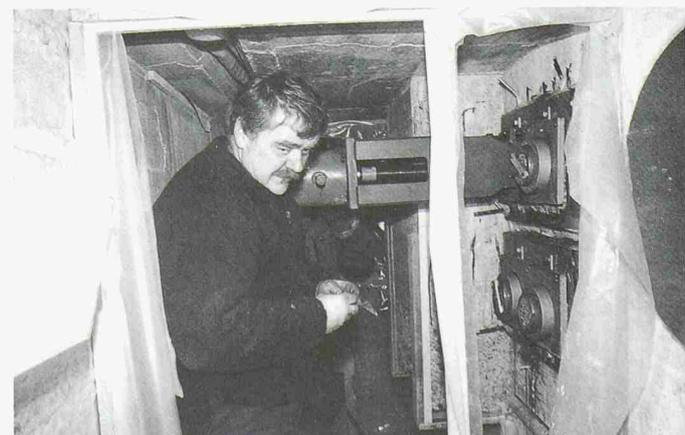
10
Spannen der Karbonkabel in der Widerlagerkammer Seite Camedo (Bild: Empa)
