Artikel: Neuer Gepäckfördertunnel im Flughafen Zürich: ein Erfahrungsbericht über PQM im Tunnelbau
Autor: Beck, Gerhard / Hertweck, Michael / Pifferi, Luca
DOI: <https://doi.org/10.5169/seals-79829>

Gerhard Beck, Michael Hertweck, Luca Pifferi, Zürich

Neuer Gepäckfördertunnel im Flughafen Zürich

Ein Erfahrungsbericht über PQM im Tunnelbau

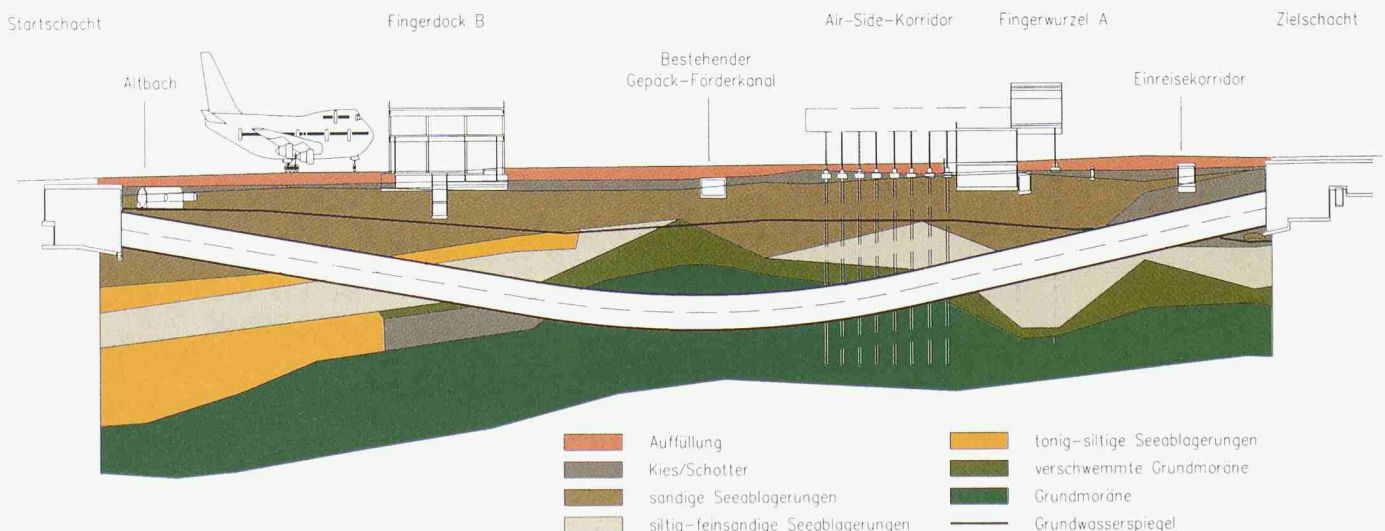
2

Geologisches Längsprofil

Der Flughafen liegt in einem Gebiet nacheiszeitlicher, nicht vorbelasteter Seeablagerungen mit unterschiedlicher Lagerungsdichte und stark variierendem Feinanteil (Bild 2). Der grössere Teil der Strecke zwischen der Verteilzentrale Süd und der Sortieranlage A4 verläuft in vorwiegend sandigen Seeablagerungen, die mit zunehmender Tiefe feinsandig bis siltig, teilweise sogar tonig werden. Rammversuche ergaben eine lockere bis mittlere Lagerungsdichte. Unterhalb der Seeablagerungen liegt eine sehr hart gelagerte Grundmoräne.

Auf den letzten 80 m vor der Sortieranlage A4 trafen die Sondierbohrungen auf eine stark durchlässige Kiesschicht. In diesen Kiesablagerungen sind räumlich begrenzte, horizontale Schichten ohne Feinkornanteil eingeschlossen. Die infolge starker fluvialer Auswaschung entstandenen reinen Kiese weisen ein grosses Porenvolumen auf. Bei der Ausführung verschiedener bentonitgestützter Grosspfähle ($\varnothing 1,70$ m) für die Sortieranlage A4 führten sie innerhalb kurzer Zeit zu grossen Bentonitverlusten von bis zu 100 m^3 .

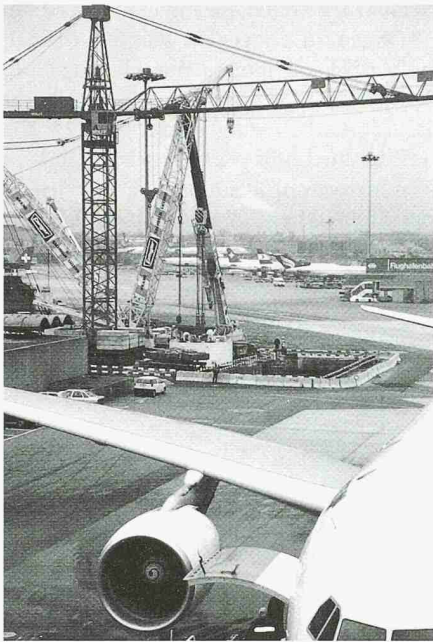
3

Blick vom Fingerdock B in Richtung Startschacht während der Montage der Tunnelbohrmaschine

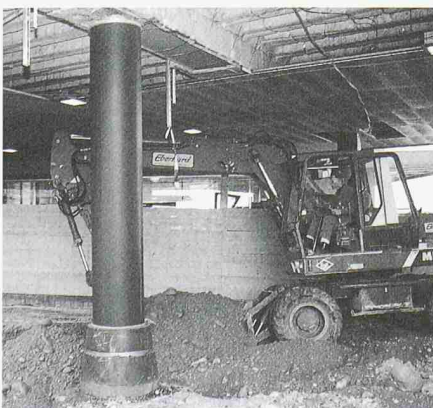
Zu entfernende Stütze unter der Fingerwurzel A während des Aushubs der Baugrube

Wegen der neuen Linienführung kam ein mit 3800 kN belasteter Ortbetonpfahl mit einer Länge von 28 m in den aufzufahrenden Tunnelquerschnitt zu liegen. Die TBM war nicht in der Lage, den bewehrten Pfahl mit einem Meter Durchmesser zu durchfahren. Der Pfahl musste für eine ungehinderte Durchfahrt der Bohrmaschine im Minimum bis in eine Tiefe von 17 m ab Oberkante ausgebaut und durch ein Material geringerer Festigkeit ersetzt werden. Ein unterirdischer Abbau des Pfahls im Zug der Vortriebsarbeiten aus dem engen Raum des Schneidrads heraus wurde wegen des grossen Zeitbedarfs verworfen. Damit blieb nur noch das Entfernen des Hindernisses von der Oberfläche her. Am 26. Februar 1999 wurden die Arbeiten dazu vergeben und am 3. März, also rund eine Woche nach Beginn des Tunnelvortriebs, begann das Abenteuer Pfahlentfernung. Da einerseits ein längerer Stillstand der TBM hohe Kosten verursacht hätte und andererseits der Inbetriebsetzungstermin des Gepäcksystems auf dem Spiel stand, begann ein Wettlauf zwischen Tunnelvortrieb und Pfahlentfernung an einem neutralen Punkt des Flughafenbetriebs und unter sehr beengten Platzverhältnissen (Bild 4 und 5).

Bevor mit dem Entfernen des Pfahls begonnen werden konnte, musste die Gebäudelast auf eine auf Mikropfählen fundierte provisorische Stahlkonstruktion umgelagert werden. Im Endzustand wurde die Gebäudelast über zusätzliche Mikropfähle neben dem späteren Tunnelquerschnitt in den Untergrund eingeleitet.

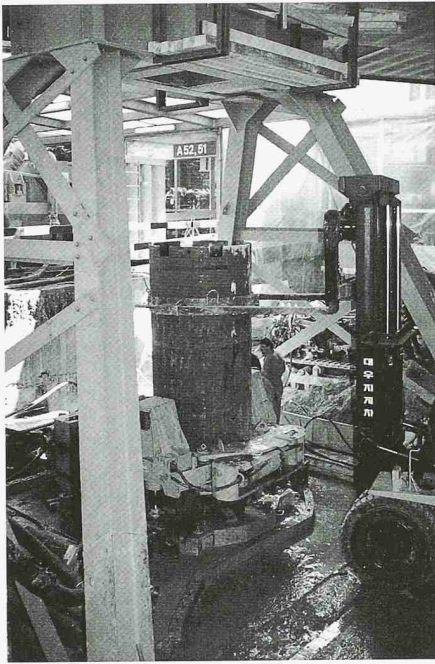
5

Arbeiten zum Überbohren des Ortbetonpfahls

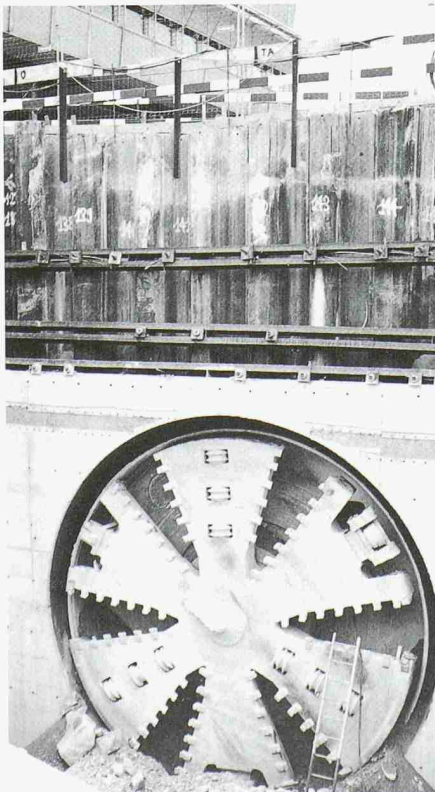
6

Hydroschild-Tunnelbohrmaschine während der Einfahrt in die Sortieranlage A4

Schicht arbeiteten, gelang es, den Pfahl in 38 Tagen zu entfernen. Für die Tunnelbohrmaschine musste nur ein Tag Stillstand in Kauf genommen werden, der für Revisionsarbeiten genutzt wurde. Die TBM durchfuhr den frisch verfüllten Pfahlbereich problemlos. Der Durchstich des Tunnels beim Zielschacht erfolgte termingerecht am 8. Juli 1999 (Bild 6).
