**Artikel:** Betonsanierung der ehemaligen Infanteriekaserne Allmend: Armee-Ausbildungszentrum Luzern, "Meilibau": Ausführungen zu technischen Aspekten  
**Autor:** Schmid, Arthur  
**DOI:** <https://doi.org/10.5169/seals-79832>

# Betonsanierung der ehemaligen Infanteriekaserne Allmend

**Armee-Ausbildungszentrum Luzern, «Meilibau»:  
Ausführungen zu technischen Aspekten**

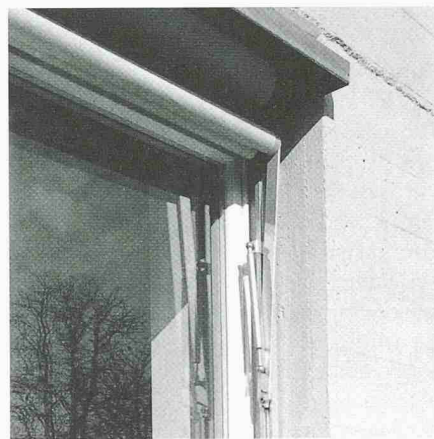
Detailaufnahme Fenstersturz bzw. -leibung nach den Sanierungsarbeiten nach Betonabtrag mit Wasserhöchstdruck

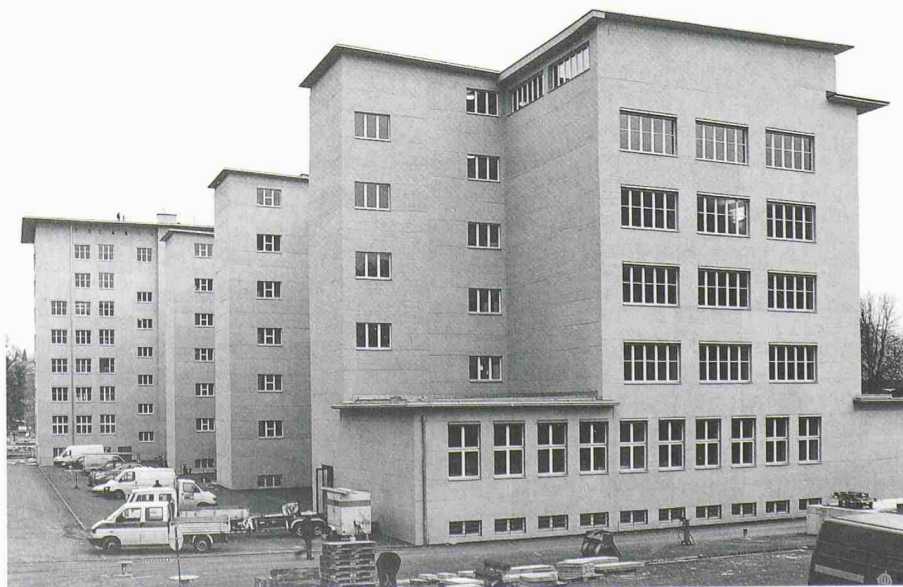
Nord-/Westfassade Trakt 1 und 2 nach Abschluss der Sanierungsarbeiten

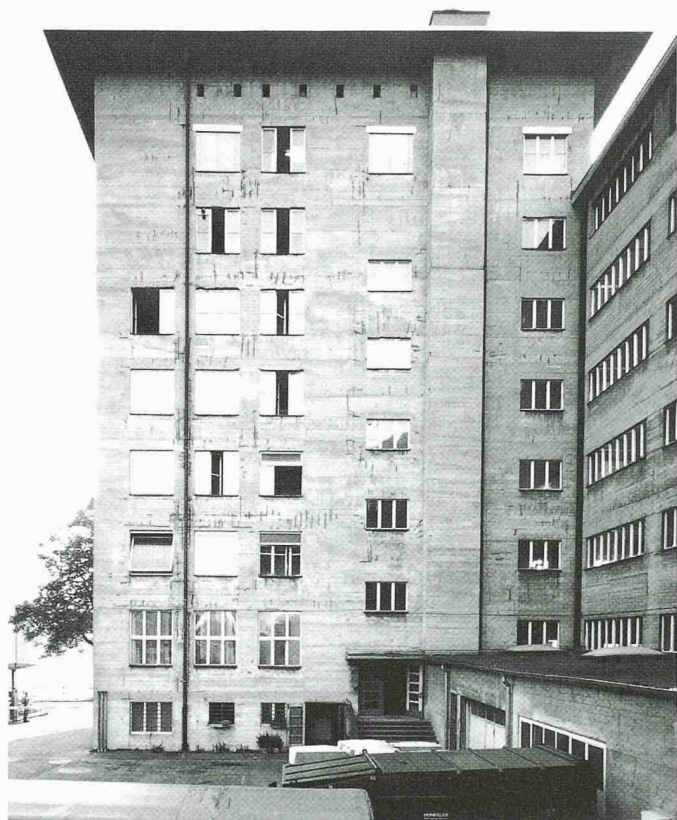
Westfassade Trakt 1. Vor der Fassadensanierung 1991, links, und nach der Sanierung 1999, rechts
