**Artikel:** Hochwasser im Kanton Uri: ein historischer Rückblick und das Hochwasser vom 24./25. August 1987  
**Autor:** Püntener, Peter  
**DOI:** <https://doi.org/10.5169/seals-79962>

# Hochwasser im Kanton Uri

Ein historischer Rückblick und das Hochwasser vom 24./25. August 1987

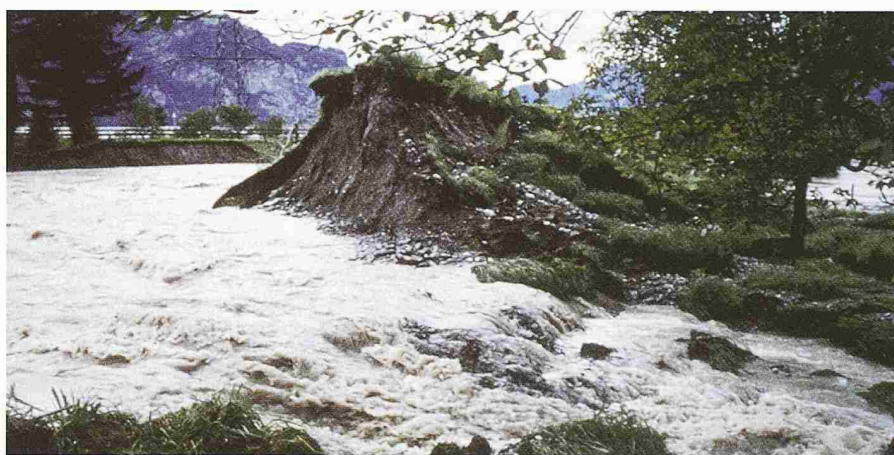
4  
Dammbruch, Zustand nach dem Hochwasser 1987

Durch die massive Überlastung brachen die teilweise über 100-jährigen Dämme des alten Reusskanales an drei Stellen (Bild 4). Grossflächige Überflutungen mit

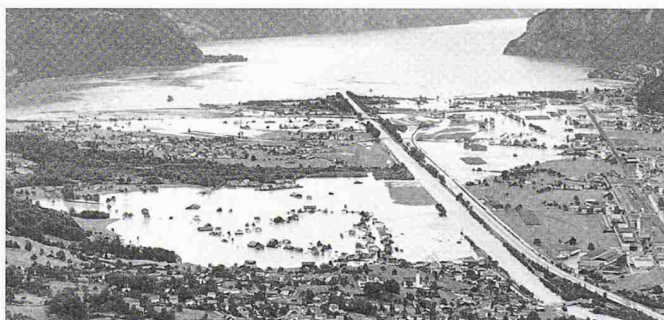
5  
Überflutungen der Reussebene nach dem Hochwasser 1987

schweren Schäden an Siedlungen, Infrastrukturanlagen und Kulturland zwischen Attinghausen und dem Urnersee waren die Folge (Bild 5).

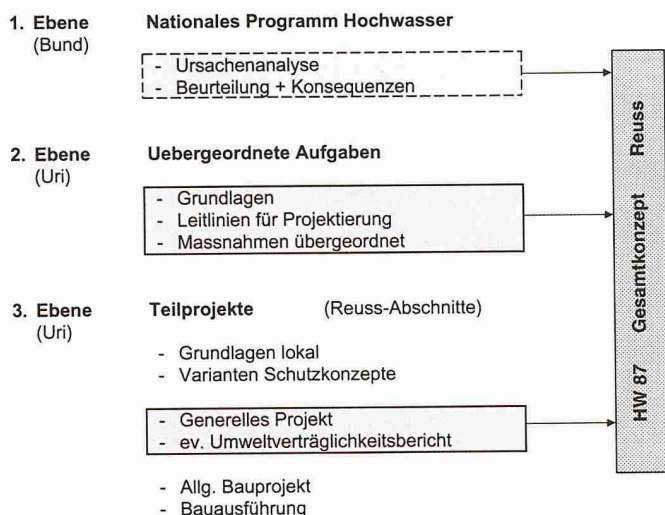
6

Planungen auf drei Ebenen nach dem Hochwasser 1987, Gesamtkonzept

In der zweiten Phase wurde auf drei Ebenen geplant (Bild 6). Der Bund ergründete wissenschaftlich die Ursachen des Hochwassers des Jahres 1987 und versuchte, Lehren für die Zukunft abzuleiten. Das Bundesamt für Wasserwirtschaft koordinierte diese Arbeiten, die im Sommer 1991 abgeschlossen wurden. Im Kanton Uri wurde zwischen übergeordneten Aufgaben und Teilprojekten unterschieden. Übergeordnete Aufgaben erforderten eine abschnittsübergreifende Ausführung. So galt es, für die eigentliche Projektierung Grundlagen zu ermitteln und Leitlinien im Sinne einer «unité de doctrine» aufzustellen. Gewisse Massnahmen, z.B. der Hochwasseralarm, orientieren sich nicht nach den Abschnittsgrenzen und mussten demzufolge ebenfalls übergreifend angegangen werden. Die eigentliche Projektierung erfolgte dann auf der Ebene der Teilprojekte. Das gesamte Programm hat eine Laufzeit von 15 Jahren (1993 bis 2007).
