Zeitschrift: Tec21
Herausgeber: Schweizerischer Ingenieur- und Architektenverein
Band: 128 (2002)
Heft: 21: Fluss-Revitalisierung

Artikel: Hochwasserschutz auf die natürliche Tour
Autor: Enz, Carole
DOI: <https://doi.org/10.5169/seals-80427>

Hochwasserschutz auf die natürliche Tour

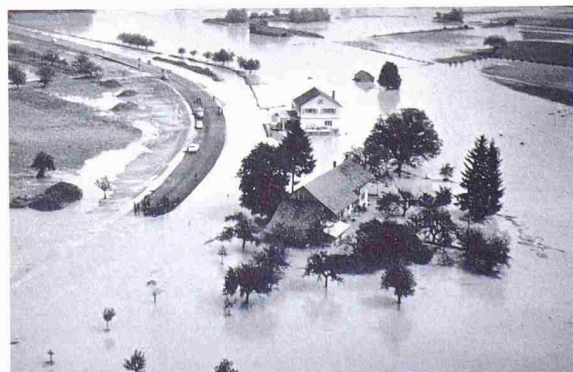
2

Gebrochene Dämme: Überschwemmung trotz begradigter Thur im Jahre 1965 (Bild: Amt für Umwelt, Kt. Thurgau)
