Zeitschrift: Tec21
Herausgeber: Schweizerischer Ingenieur- und Architektenverein
Band: 130 (2004)
Heft: Dossier (22/04): Werkstoff Beton

Artikel: Betonabrasion im Wasserbau
Autor: Jakobs, Frank
DOI: <https://doi.org/10.5169/seals-108408>

Betonabration im Wasserbau

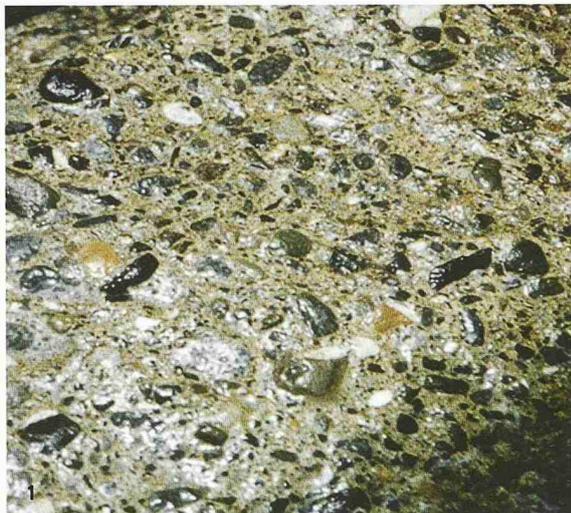
1

Oberflächlicher Verschleiss («Waschbeton») an Beton mit einem Grösstkorn von 32 mm an einer Wehrkrone (Bilder: TFB)

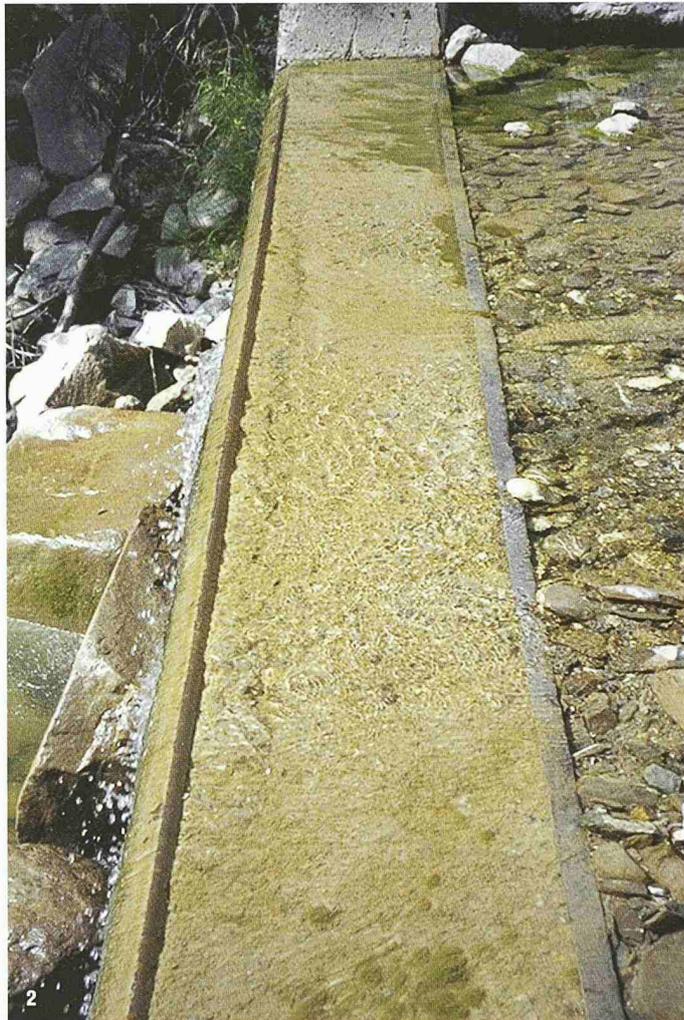
2

Muldenförmige Abrasion zwischen den Kanteneisen auf einem Wehrrücken

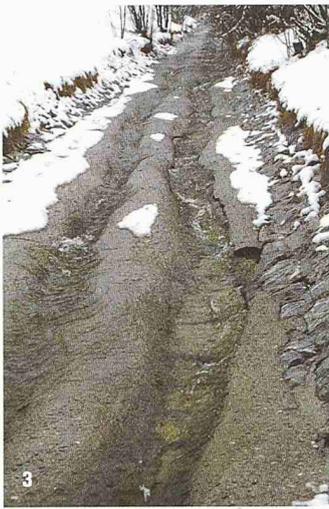
3

Linienförmige Abrasion in einem Gerinne mit Betonsohle

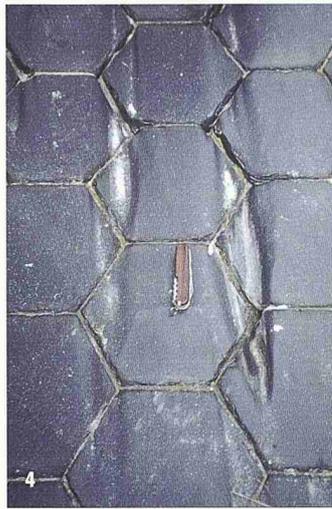
4

Abgeschliffener Schmelzbasalt auf einem Wehrrücken

weniger Stunden pro Jahr transportiert wird. Granitsteine als Kantenschutz weisen dabei einen Verschleiss von wenigen Millimetern pro Jahr auf. Einer ähnlich starken Abrasion können die Sohlen in geraden Gerinnen mit wenigen grossen Geschiebestössen bei Hochwasser unterliegen. Der Beton wird, oft ausgehend von einem nur kleinen lokalen Schaden, linienförmig abgetragen (Bild 3). Bei einem Wehrrücken wurde sogar ein Abschleifen von Schmelzbasalt festgestellt (Bild 4). Ursache hierfür ist die hohe Fliessgeschwindigkeit des Wassers und viel Geschiebe in mm-Grösse.

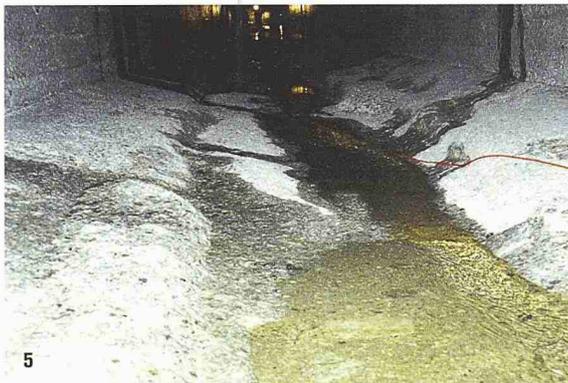
5

Schleifend und stossend beanspruchter Betonboden in einem Geschiebeumleitstollen mit wenig erkennbaren Schäden an den Wänden

Durch grobes Geschiebe werden in grossen Teilen von Stollen die Zuschläge und die Matrix des Betons gleichmässig oder ungleichmässig abgeschliffen. Vereinzelt Abplatzungen durch stossende Beanspruchungen sind ebenfalls zu verzeichnen. Der Verschleiss ist meistens auf die Sohle und, in geringerem Mass, auf die unteren Dezimeter der Wände begrenzt (Bild 5).

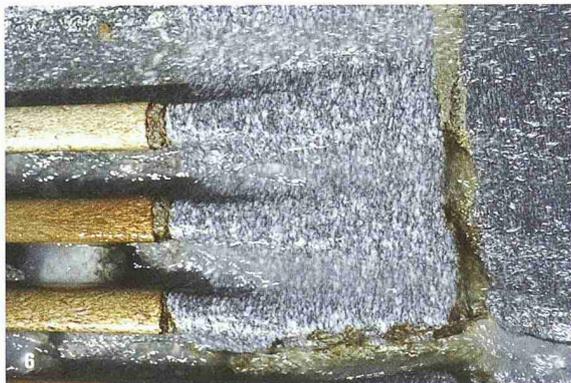
6

Abrasion von Naturstein an einem Tirolerwehr durch Wasser mit hoher Fließgeschwindigkeit und Geschiebe mit kleinem Durchmesser: Im Strömungsschatten der Eisenbahnschienen ist die Abrasion geringer; in Strömungsrichtung unterhalb der Mörtelfugen wird der Naturstein abradert

Einströmendes Wasser prallt bei Tirolerwehren, einer typischen Bauform von einfachen Wasserfassungen im Alpenraum, zusammen mit Geschiebe bis etwa 2 cm Grösse unter einem stumpfen Winkel auf den Beton und führt so zu beträchtlichen Schäden. Daneben kann auch eine linienförmige Abrasion durch Wasser und feines Geschiebe erfolgen (Bild 6).

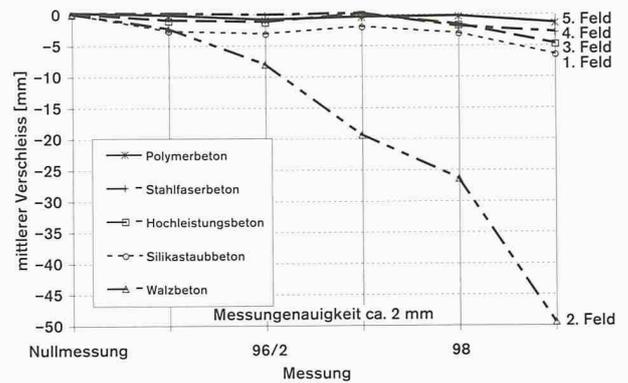
Gemessener mittlerer Verschleiss der Betonoberfläche in den fünf Versuchsfeldern von 1995 bis 1999

Der mittlere Verschleiss ist in Bild 9 dargestellt. Im 1. Betriebsjahr wurde nach einem Betrieb des Stollens von nur 2.5 Stunden (Messung 96/1) mit einer geschätzten Wasserfracht von ca. 350 000 m³ ein grossflächiges Abschleifen der Zementhaut beobachtet. Der teilweise ersichtliche «Rückgang» im Verschleiss (z. B. zwischen der Messung 1996 und 1997) beruht auf Messungenauigkeiten. Gesamthaft lag der mittlere (grossflächige) Verschleiss zumeist im Bereich von 0.5 bis 1.0 mm/Jahr.

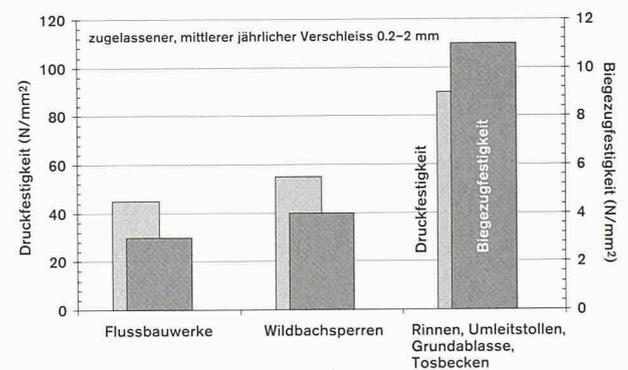
Allgemeine Empfehlungen zu den notwendigen Betonfestigkeiten nach 28 Tagen für verschiedene abrasiv beanspruchte Bauteile

Im Allgemeinen steigt mit zunehmender Fließgeschwindigkeit die Transportkapazität für Geschiebe (Menge, Grösse). Mit zunehmender Geschiebemenge und vor allem Geschiebegrösse nimmt der Verschleiss zu. Die Auswahl eines Werkstoffs muss auf die zu erwartende abrasive Beanspruchung abgestimmt sein. Aufgrund der im Rahmen des Forschungsprojektes gewonnenen Erfahrungen werden die in Bild 10 aufgeführten Betonfestigkeiten empfohlen.
