**Zeitschrift:** Tec21  
**Herausgeber:** Schweizerischer Ingenieur- und Architektenverein  
**Band:** 132 (2006)  
**Heft:** 41: Gefahrenmanagement

**Artikel:** Ein Tunnel als Tor zur Aussenwelt: seit einem Jahr können die Bewohner des Calancatals ein instabiles Felsengebiet sicher unterfahren  
**Autor:** Bischoff, Curdin / Fehler, Sven / Krähenbühl, Ruedi  
**DOI:** <https://doi.org/10.5169/seals-107997>

# Ein Tunnel als Tor zur Aussenwelt

Seit einem Jahr können die Bewohner des Calancatal ein instabiles Felsengebiet sicher unterfahren

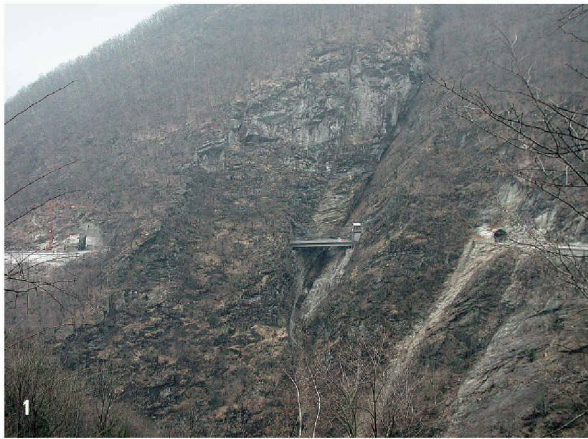
1

Die 30 m lange Brücke quert das Val d'Infern und verbindet zwei Tunnels. Sie ist jährlich Block- und Felssturz ausgesetzt (Bilder: Tiefbauamt Graubünden)

In der Südabdachung Graubündens führt die Zufahrtsstrasse vom Misox über die zwei Tunnels verbindende Brücke des Val d'Infern in das Calancatal (Bild 1). Die Felsrippe des Tunnels Süd ist stark entfestigt und verursachte jährlichen Block- und Felssturz. Aufgrund der geologischen Abklärungen musste längerfristig mit einem Absturzvolumen von 3000 bis 30 000 m<sup>3</sup> Gneis gerechnet werden. Seit 1995 stellte man geodätische Felsverschiebungen von 20 mm/Jahr mit beschleunigender Tendenz fest (Bild 2). Dem Risiko, dass im Fall einer bei Nacht durch Felssturz niedergerissenen Brücke aus dem Tunnel fahrende Automobilisten ungebremsst in den Felsschlund stürzen, begegnete man mit einer automatischen Strassensperrung. Beim Überschreiten von kritischen Messwerten diverser im Felsen versetzter Deformationsmessgeber wurde der Verkehr über eine Rotlichtanlage aufgehalten.
