Zeitschrift: Tec21
Herausgeber: Schweizerischer Ingenieur- und Architektenverein
Band: 133 (2007)
Heft: 51-52: Schutzengel

Artikel: Reisebegleiter
Autor: Rooden, Clementine van
DOI: <https://doi.org/10.5169/seals-108203>

REISEBEGLEITER

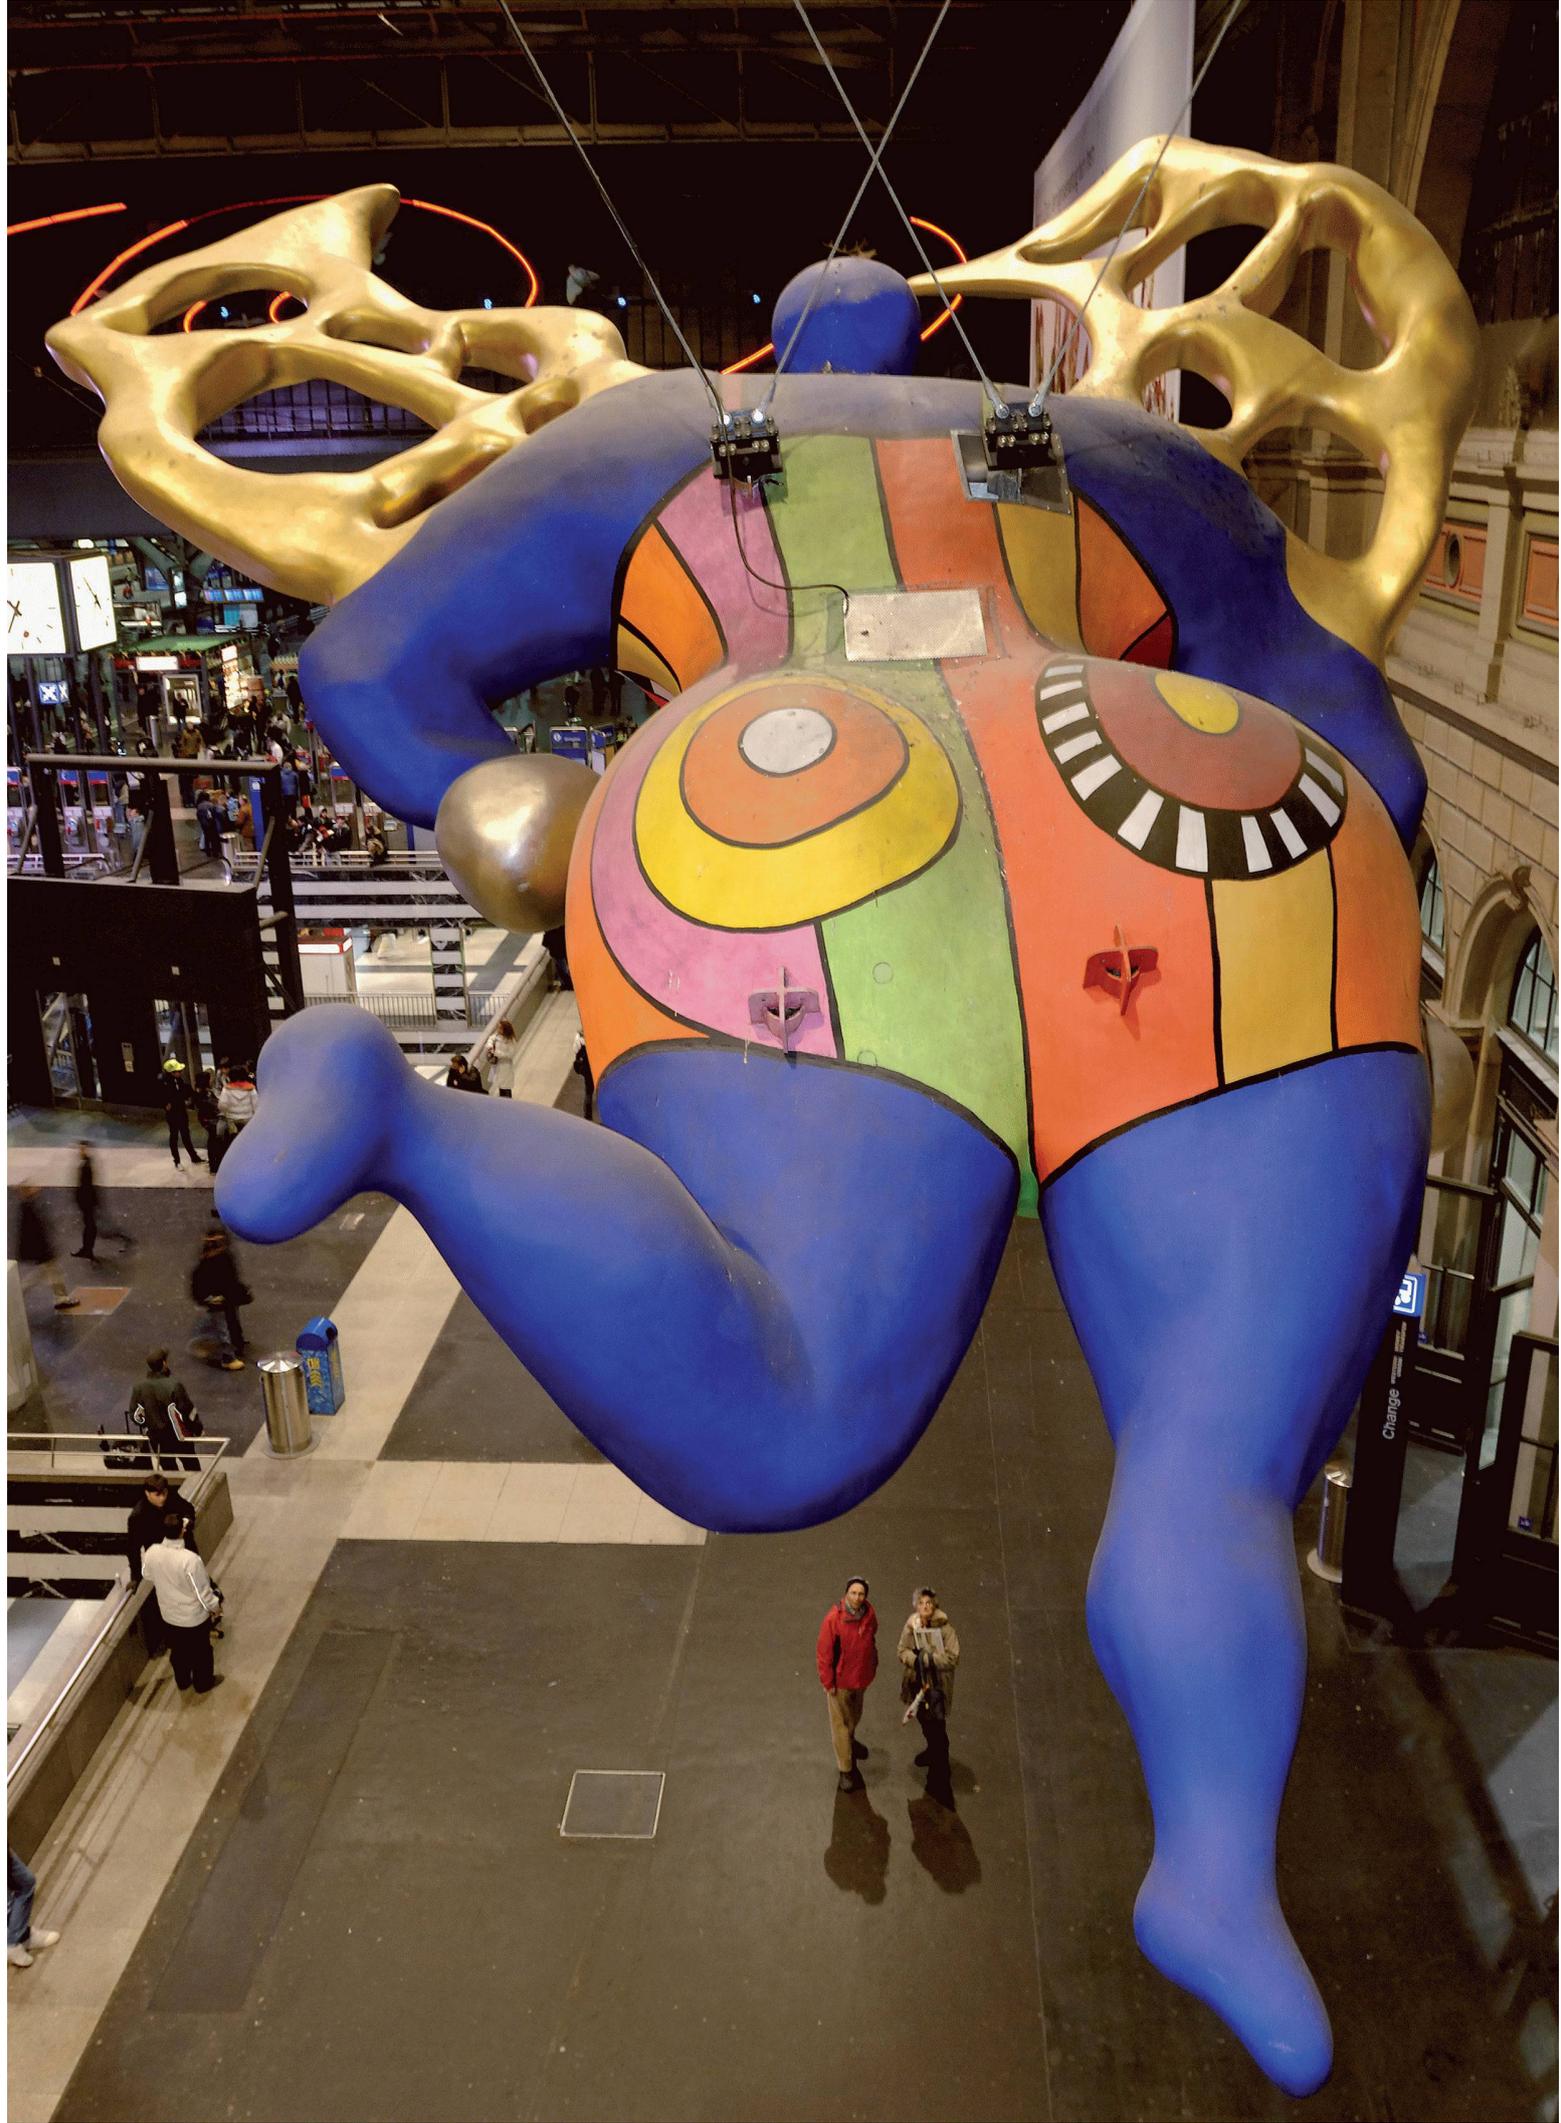
01 Vom Dach der Bahnhofshalle hängend, schwebt der Schutzengel über den Köpfen der Reisenden. Gut ersichtlich sind die Staubablagerungen und die Verschmutzung durch Taubenexkremete. Das Schweizerische Institut für Kunstwissenschaft hält in einem Gutachten fest, wie mit der speziellen Acrylfarbe umgegangen werden muss und wie der Reinigungsprozess vorzustattgehen soll

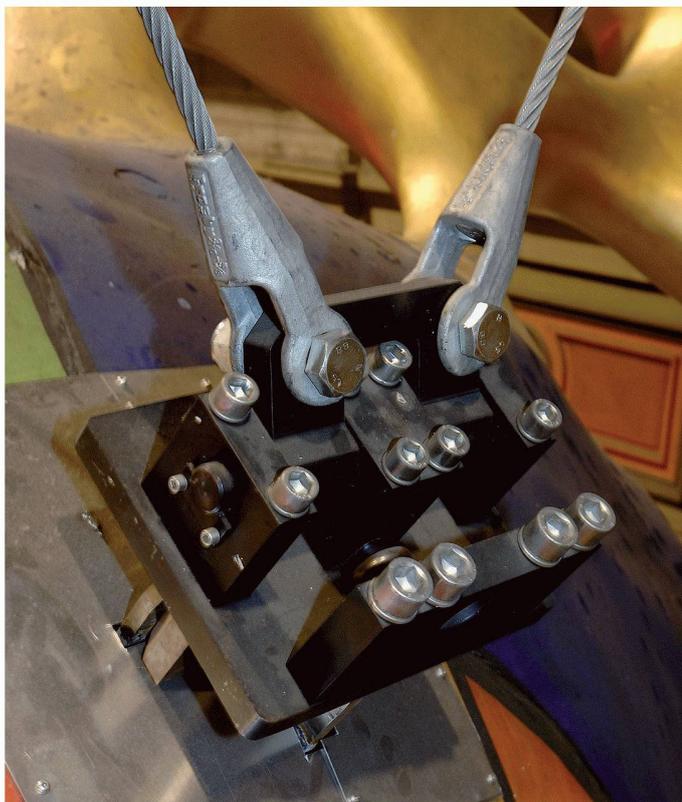
02 Das kardanische (allseitig drehbare) Gelenk sorgte für eine günstige Kräfteinleitung in die Tragkonstruktion im Innern des Engels

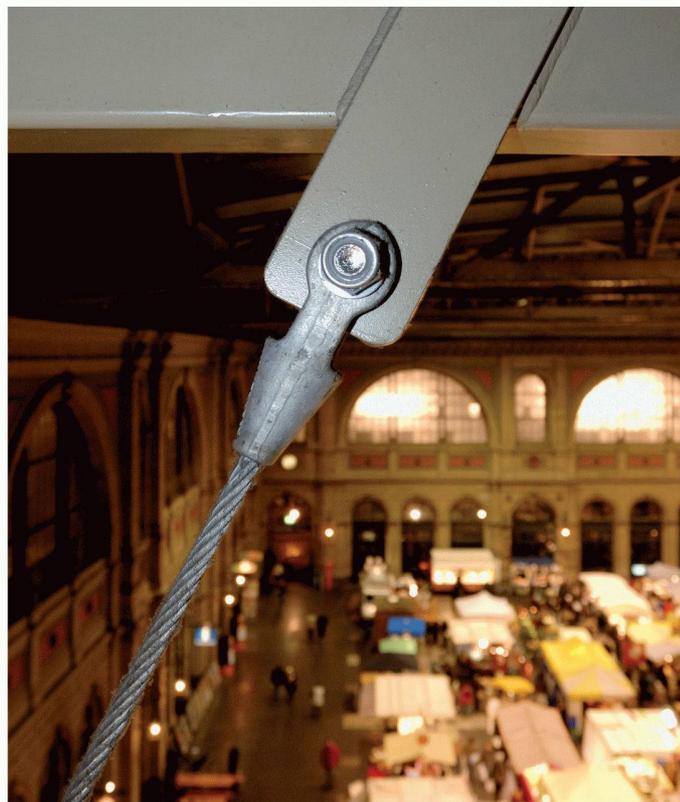
03 Anschluss eines Tragseils aus Stahl am Verteilsträger, der wiederum an Lastknoten am Fachwerkträger des alten Daches befestigt ist

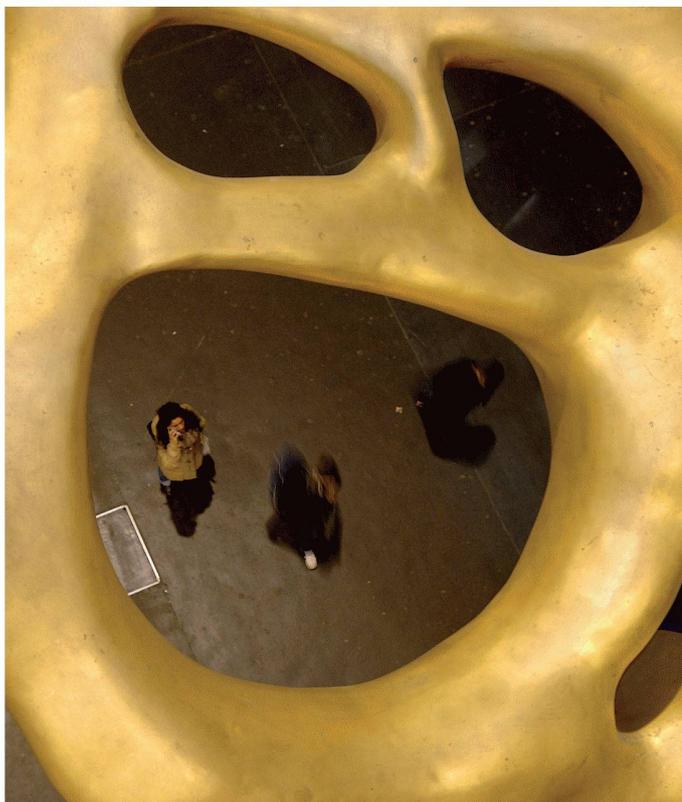
04 Die Reisenden eilen direkt unter dem Engel vorbei. Wegen der exponierten Lage und des daraus folgenden Gefährdungspotenzials mussten die Planer entsprechende Sicherheitsvorkehrungen treffen

Der für die Sicherheit der Passanten unter der Kunstfigur verantwortliche Bauingenieur war sich der exponierten Lage, des Gefährdungspotenzials und der dynamischen Eigenheiten dieses Objektes bewusst – ebenfalls seiner Grenzen bezüglich Ausbildung und Erfahrung. Deshalb wurde für die dauernde Überwachung eine Fachperson aus der Seilbahntechnik gesucht und mit Stefan Barandun der Bündner Ingenieurfirma Barandun-Tech GmbH, auch gefunden. Barandun wies darauf hin, dass aus sicherheitstechnischen Gründen dieselben Normen wie in der Seilbahntechnik angewendet werden sollten. Er ordnete an, die Seile in regelmässigen Abständen von mindestens fünf Jahren mit einem Zugversuch im Herstellerwerk auf ihre Festigkeit zu prüfen und wenn nötig zu ersetzen. Ausserdem wurden vergrösserte Seilköpfe nötig, denn die Krafteinleitung in die bestehenden, filigranen Ösen erfolgte nicht in Seilrichtung, sondern verursachte neben Normalkräften auch Momente, die die Laschen verformten. Aus diesem Grund entwickelte Barandun ein kardanisches (allseitig drehbares) Gelenk, sodass die Krafteinleitung über die Laschen in Seilrichtung erfolgte. Eine unerwünschte Momentenbeanspruchung konnte so verhindert werden. Zwei weitere Ösen bei den Pobacken der Figur waren für weitere vier Seile vorgesehen. Diese konnten jedoch nicht verwendet werden, da die Schräglage des Engels sonst nicht dem Wunsch von Niki de Saint Phalle entsprochen hätte.
