Zeitschrift: Tec21
Herausgeber: Schweizerischer Ingenieur- und Architektenverein
Band: 134 (2008)
Heft: 6: Denkmäler sanieren

SCHWERTER UND SEILE

Der Umbau der Wohnkolonie «Industrie 1» der BEP in Zürich hat die für die Tragkonstruktion zuständigen APT Ingenieure in mehrfacher Hinsicht gefordert: Neue Elemente mussten hinzugefügt und die alte Tragstruktur musste verstärkt werden. Dabei galt es, die bestehende Bausubstanz trotz der nötigen Anpassungen an heutige Sicherheits- und Komfortstandards wenn möglich zu erhalten.

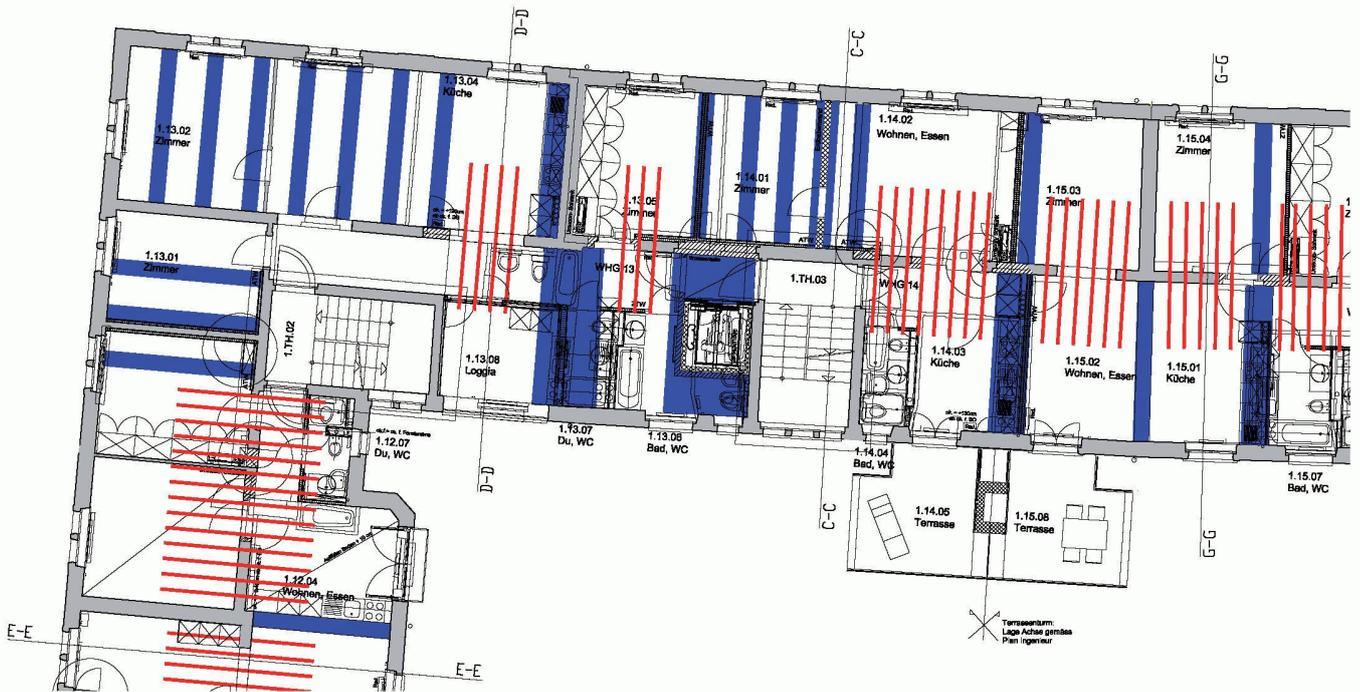
- 02 Deckenverstärkung Decke über 1. und 2. Obergeschoss, Mst. 1:200

- Betonstreifen (neu)
- CFK-Lamellen (neu)
- bestehendes Mauerwerk

Falls bei Deckendurchbrüchen infolge Leitungsführungen best. Betonrippen gekreuzt werden und ein Ausweichen mit den Leitungen nicht möglich ist, müssen die Hourdiselemente und die Betonrippen durch einen Betonstreifen ersetzt werden.

Im Plan sind mögliche Kreuzungspunkte bereits mit Betonstreifen gekennzeichnet.

Durch umfangreiche Vorversuche überprüfte man einerseits die Haftzugfestigkeiten des Überbetons und fand andererseits eine geeignete Methode, um die Aussparungen in der Mittelwand auszuführen (vgl. Bilder 2 und 3). Während des Baus wurden die heiklen Phasen ständig überwacht und die gemessenen Werte der Haftzugfestigkeit protokolliert. Die geforderten Messresultate wurden in der Ausführung erreicht, die Tragsicherheit der Decke für die neuen Lasten war gewährleistet.

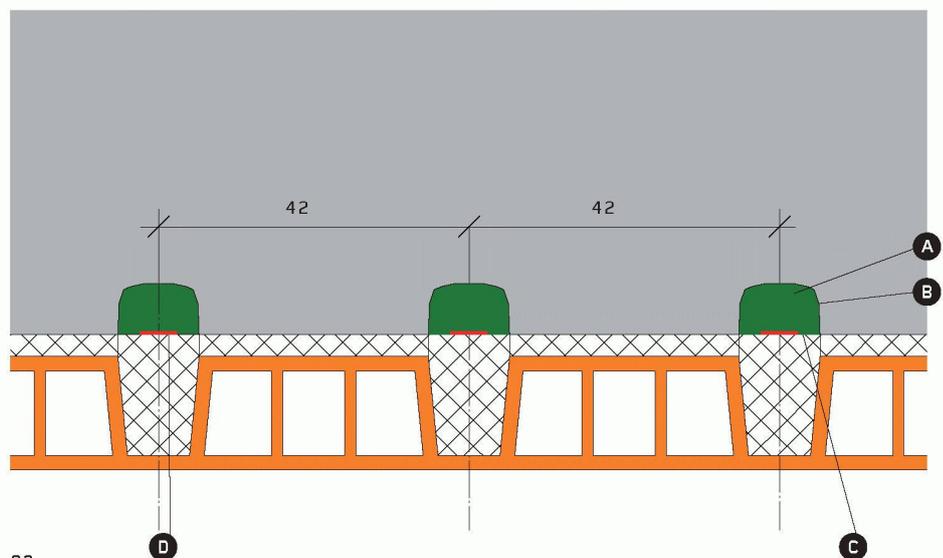
- 03 Schemaschnitt Mst. 1:5

- Hourdiselemente (alt)
- ▨ Beton (alt), kaum vibriert
- bestehendes Mauerwerk Mittelwand
- A ■ Die Durchbrüche im Fuss der Mittelwand sind mit Vergussmörtel SIKA Grout-318 kraftschlüssig auszugiessen
- B sorgfältiges Ausspitzen der Mittelwand in minimal erforderlicher Grösse
- C Entfernen der Zementhaut im Bereich der Klebefläche inklusiv Nachreinigung mit Staubsauger
 - Entstauben und Reinigen der Betonfläche
 - Reinigen und Entfetten der Lamellen
 - Aufspachteln des Klebers
 - Anpassen der Lamellen
- D ■ CFK-Lamelle 80/1.2 mm

1. Vorarbeiten: Die CFK-Lamellen müssen immer über den bestehenden Betonrippen zu liegen kommen. Um die genaue Lage zu ermitteln, müssen allenfalls Sondierbohrungen vorgenommen werden.
2. Sorgfältiges Ausspitzen der Mittelwand in Etappen (nach Absprache mit dem Ingenieur). Der Durchbruch muss in der kleinstmöglichen Grösse erfolgen.
3. Entfernen der Zementhaut im Bereich der Klebefläche inklusiv Nachreinigung mit Staubsauger.
4. Kraftschlüssiges Aufkleben der Lamellen mit einem systemgeprüften Epoxidharzkleber.
 - Entstauben und Reinigen der Betonfläche
 - Reinigen und Entfetten der Lamellen
 - Aufspachteln des Klebers
 - Anpassen der Lamellen
5. Die Durchbrüche sind mit Vergussmörtel SIKA Grout-318 kraftschlüssig auszugiessen.
6. Nach Abschluss der Klebearbeiten sind die CFK-Lamellen während der Bauzeit mit Matten abzudecken und zu schützen.

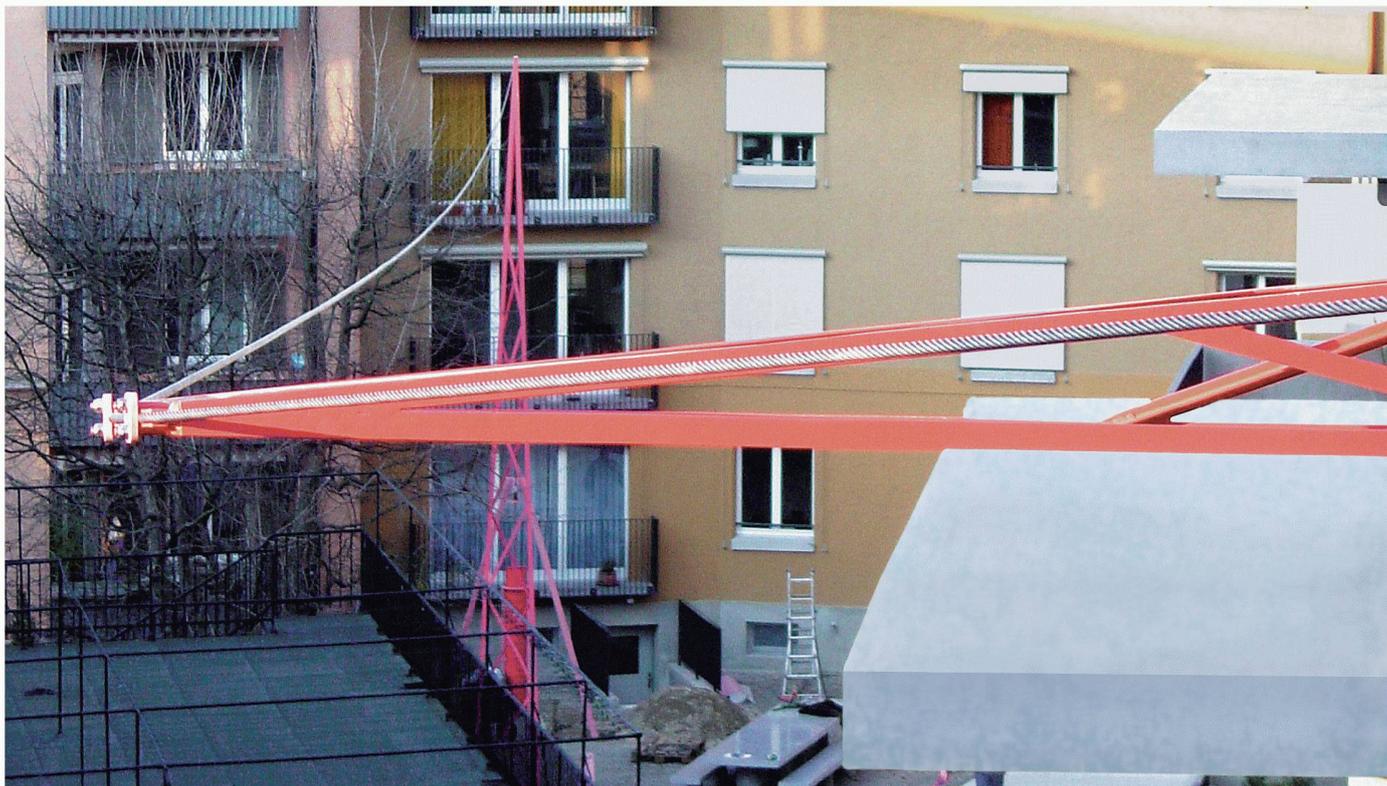
04 Installation des Künstlers Jürg Altherr im Hof (Bild: Giorgio Hoch)

Der Plastiker Jürg Altherr war vom Anfang bis zum Schluss des Projekts Teampartner. Von ihm stammt die Idee mit den Bauchladenbalkonen sowie die raumgreifende Seilinstallation im Hof. Diese unterstreicht den Wandel vom Hinterhof zum Wohnhof und war schon Teil des Wettbewerbsbeitrages. Sie besteht aus einer vertikalen, auf dem Boden stehenden Skulptur (Pendelstütze), die an der Spitze von einem Seil stabilisiert wird. Das Seil ist mit einer ausgeklügelten Konstruktion im Dachboden und den angrenzenden Wänden verankert. Vom obersten Wohngeschoss führt es quer durch den Hof über den Stützenkopf bis in eine Hängekonstruktion, wo es von einem Gegengewicht gespannt wird. Zu hohe Seilkräfte können so verhindert werden.
