Zeitschrift: Tec21
Herausgeber: Schweizerischer Ingenieur- und Architektenverein
Band: 134 (2008)
Heft: 23: In Grund und Boden

Artikel: Pfähle gegen Gift im Grundwasser
Autor: Carle, Claudia
DOI: <https://doi.org/10.5169/seals-108935>

PFÄHLE GEGEN GIFT IM GRUNDWASSER

Auf dem Gelände eines Holzimprägnierwerkes sickerten jahrelang Holzschutzmittel in Boden und Grundwasser, die giftiges Chromat enthalten. Für die Sanierung dieser Altlast wurde im Rahmen eines Forschungsprojektes eine neue und kostengünstige Methode entwickelt, bei der mit Eisenspänen gefüllte Bohrpfähle im Boden das Chromat unschädlich machen.

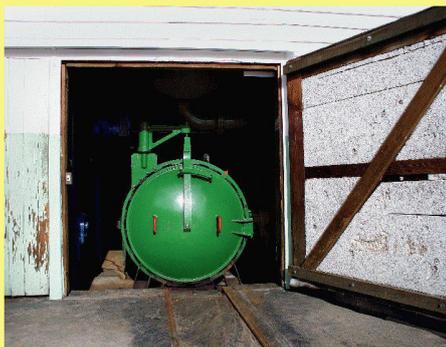
01 In diesen Tanks werden in Willisau die Holzstangen imprägniert, auf der mittlerweile asphaltierten Rampe davor lässt man sie abtropfen (Bild: Franz Schenker)

Telefon- und Elektrizitätsmasten aus Holz sollen jahrzehntelang dem Wetter trotzen, ohne zu verrotten – das funktioniert nur, wenn sie zuvor mit Holzschutzmittel behandelt wurden. Im Imprägnierwerk Willisau werden die Holzstangen daher in Tanks mit dem Konservierungsmittel getränkt, bevor man sie auf einer Rampe im Freien abtropfen lässt. In Willisau war dieser Platz jahrzehntelang nur mit Kies gedeckt, sodass die Holzschutzmittel, die unter anderem das giftige und krebserregende Chromat (siehe Kasten Seite 30) enthalten, ungehindert in den Untergrund sickern konnten. Erst Mitte der 1980er-Jahre wurde ein Teil des verunreinigten Bodens ausgehoben und entsorgt sowie die Oberfläche asphaltiert. Damit war das Problem aber nur teilweise gelöst. Das Holzschutzmittel war über die Jahre bereits bis zu 20 m tief in den Untergrund gesickert. Steigt bei der Schneeschmelze oder nach starken Regenfällen der Grundwasserspiegel, gelangt das Wasser in den Bereich dieses Schadstoffherdes und wäscht Chromat aus. Daher hätte man trotz Oberflächenversiegelung noch jahrzehntelang mit periodisch verunreinigtem Grundwasser im Abstrom des Imprägnierwerkes leben müssen. Als das Werk Ende der 1990er-Jahre eine Baubewilligung für eine Umbaumassnahme beantragte, ordnete die zuständige Behörde daher auf Basis der 1998 in Kraft getretenen Altlastenverordnung eine Untersuchung des Firmengeländes an. Der Bereich der Abtropframpe wurde dabei als sanierungsbedürftig eingestuft.

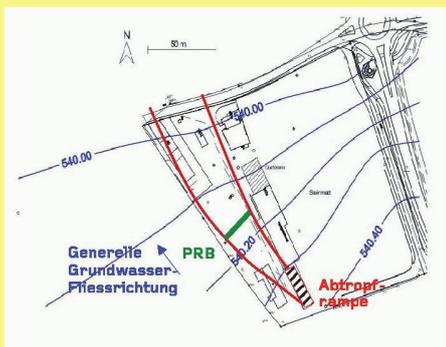
02 Situationsplan der Sanierungsmassnahme: rot die Abtropframpe als Hauptemissionsherd der Chromatverschmutzung mit der sich in Grundwasserfließrichtung ausbreitenden Schadstofffahne; grün die eingebaute permeable reaktive Barriere; blau die Grundwasser-Isohypsen (Bild: Schenker Korner+ Partner GmbH)

Stattdessen wurde im Rahmen eines vom Buwal (heute Bafu) geförderten Forschungsprojektes eine neue Methode entwickelt und getestet. Diese so genannte permeable reaktive Barriere (Bohrpfahlreihe) wurde im November 2003 in unmittelbarer Nähe des Schadstoffherdes im Untergrund eingebaut. Sie besteht aus einer Reihe von mit reaktivem Material gefüllten Bohrpfählen. Beim Durchströmen dieser Säulen reagiert das Chromat im Grundwasser mit dem reaktiven Material und wird dadurch unschädlich gemacht.

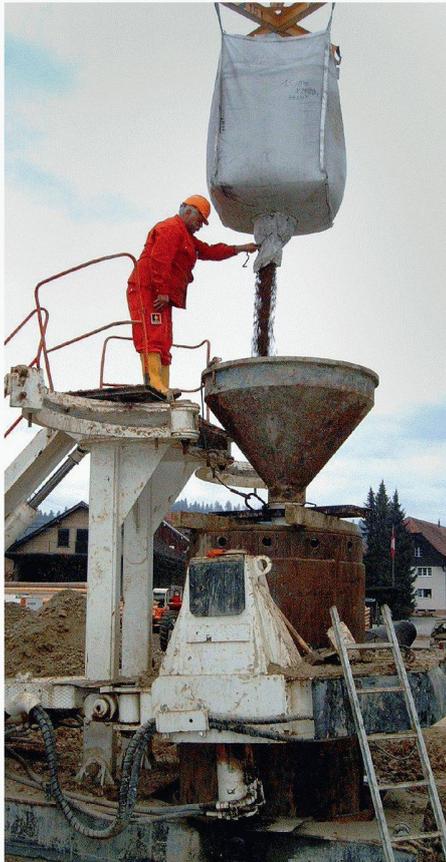
05 Schüttung des reaktiven Materials in Metallrohre, die anschliessend wieder entfernt werden (Bild: Sven Köhler)

Nach den Laborversuchen konnte die reaktive Barriere vor Ort eingebaut werden. Dafür wurden zunächst Metallrohre von 1.3m Durchmesser 23m tief in den Boden gedreht, dann wurde im Innern der Rohre die Erde ausgebaggert und die Eisen-Split-Mischung eingefüllt. Anschliessend wurden die Metallrohre wieder entfernt. Die gesamte Barriere nimmt eine Breite von 15m ein, wovon die eine Hälfte als einfache Reihe ausgebildet ist, die andere Hälfte als doppelte Reihe. Mit dieser unterschiedlichen Anlage der Barriere sollte untersucht werden, ob die Wolke mit gelöstem Eisen hinter den Säulen ausreicht, um eine durchgehende Barriere für Chromat zu bilden.

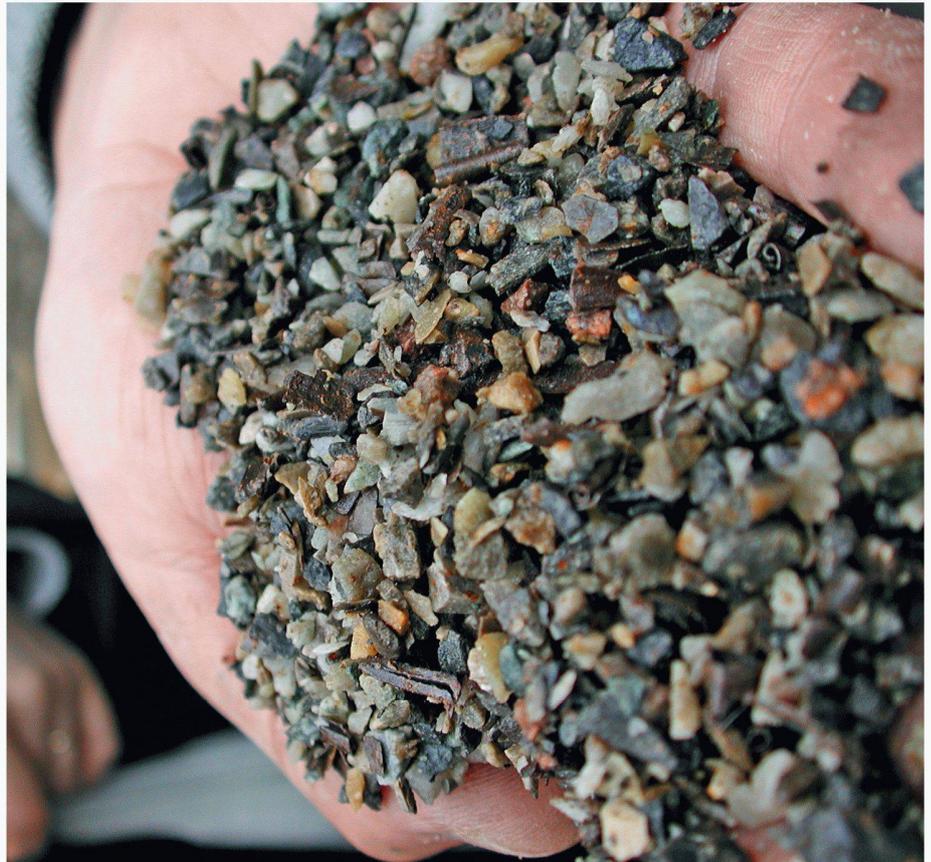
06 Das reaktive Material in den Säulen besteht aus Eisenspänen mit 80 % Split (Bild: Franz Schenker)

Verwendet man in den Säulen jedoch nur Graugusspläne, nimmt die Wasserdurchlässigkeit der Säulen nach einigen Monaten stark ab, da Rost die Poren verstopft. Daher wurden die Graugusspläne mit 80 % Split gemischt. Auf diese Weise erreicht man eine Wasserdurchlässigkeit, die höher ist als die des umgebenden Bodens, sodass das Grundwasser bevorzugt durch die Säulen fließt.
