**Zeitschrift:** Tec21  
**Herausgeber:** Schweizerischer Ingenieur- und Architektenverein  
**Band:** 134 (2008)  
**Heft:** 44: Augusta Raurica

**Artikel:** Theaterruine bespielen  
**Autor:** Horisberger-Matter, Ines  
**DOI:** <https://doi.org/10.5169/seals-109000>

# THEATERRUINE BESPIELEN

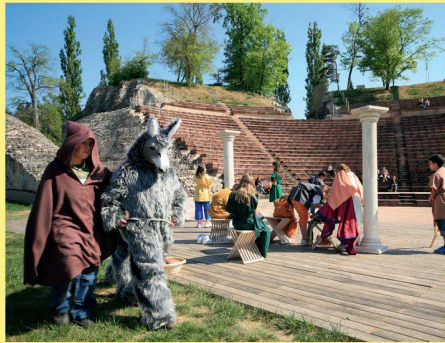
01

**01** Die Forderung nach einer besseren Nutzbarkeit des Theaters wurde mit der Sanierung erfüllt (Foto: Augusta Raurica)

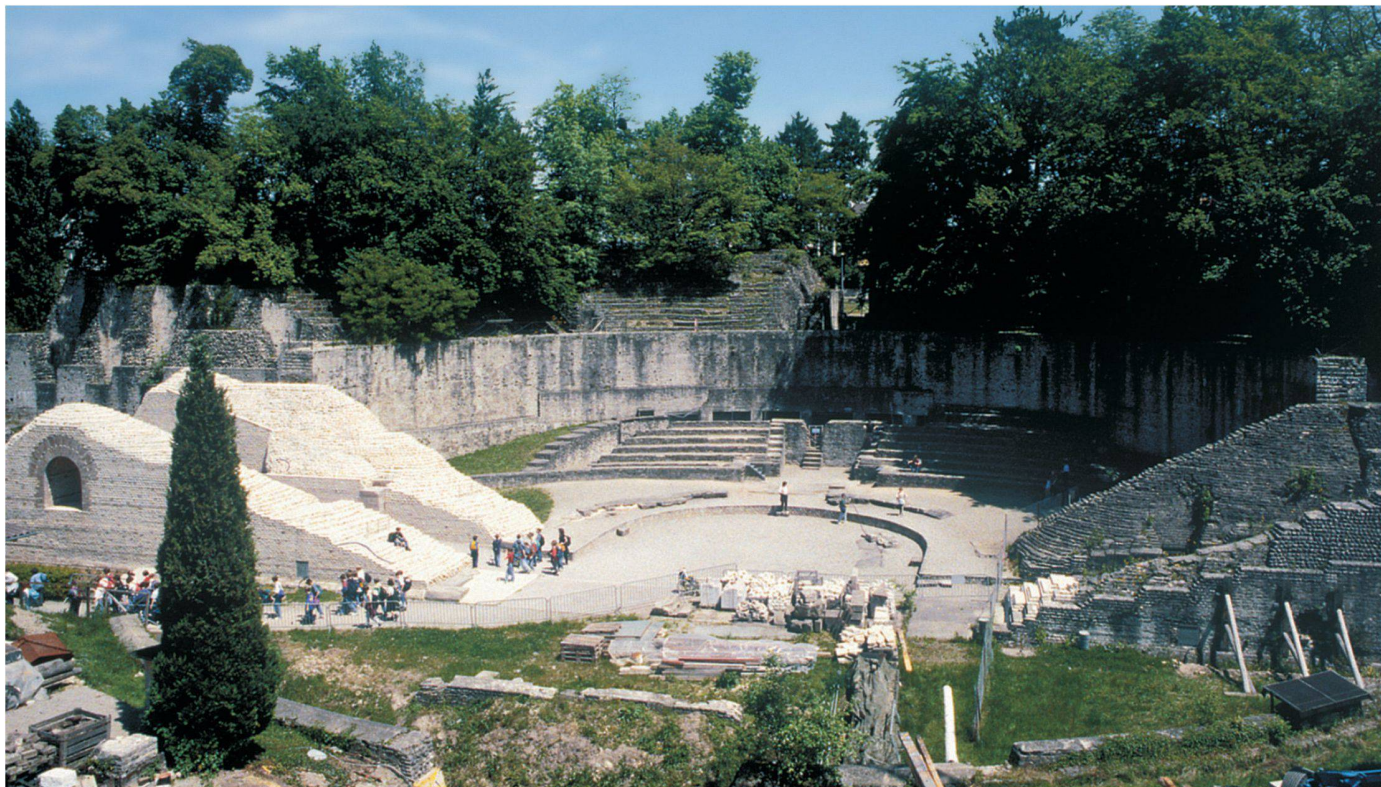
03

**03** Zustand des Theaters 1995 vor Beginn der Gesamtsanierung... (Foto: Autorin)

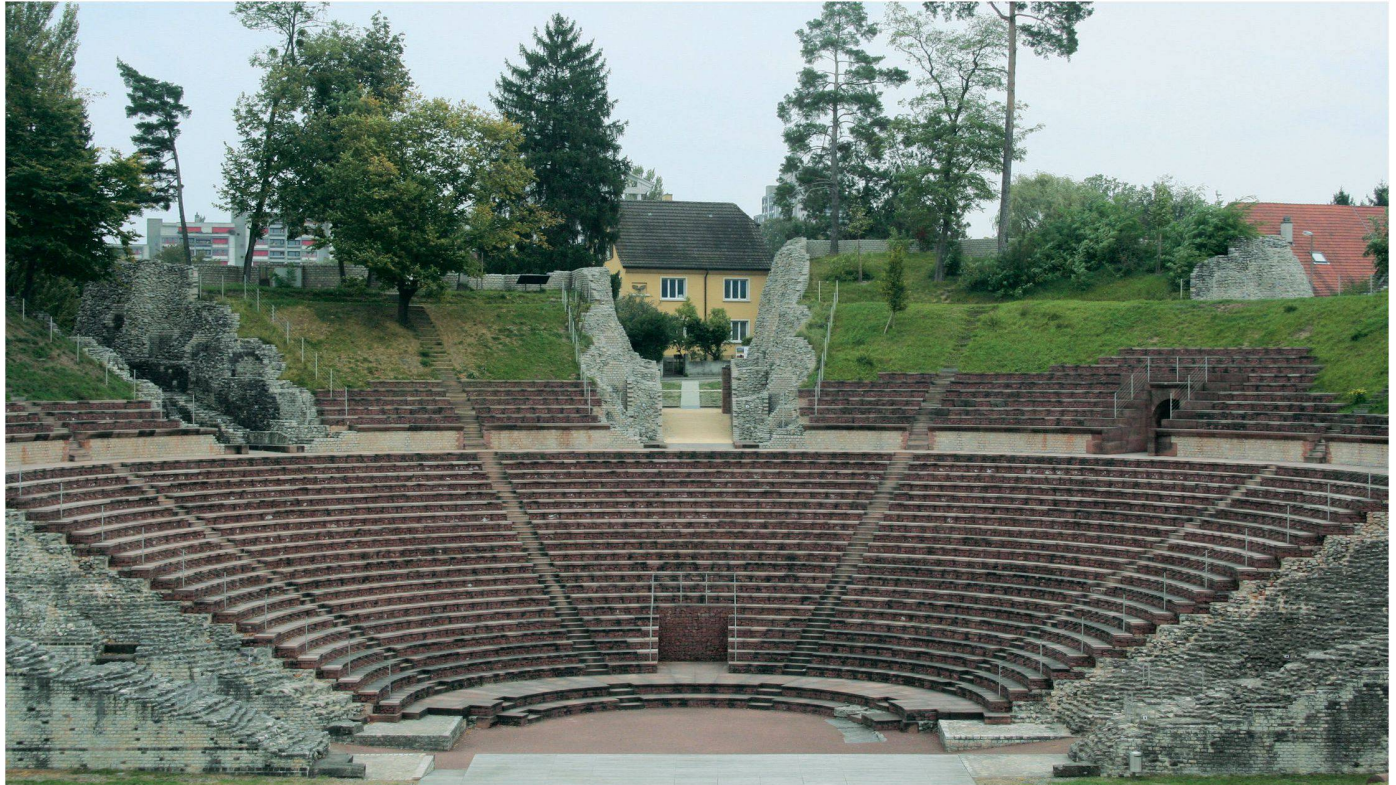
04

**04** ...und nach Abschluss der Sanierungsarbeiten 2007 (Foto: dd/red.)
