Zeitschrift: Tec21
Herausgeber: Schweizerischer Ingenieur- und Architektenverein
Band: 135 (2009)
Heft: 20: Im besten Alter

Artikel: Ein Ganzes aus Alt und Neu
Autor: Furrer, Bernhard
DOI: <https://doi.org/10.5169/seals-108270>

EIN GANZES AUS ALT UND NEU

Die erste umfassende Restaurierung des Parlamentsgebäudes, des wichtigsten Baus der Eidgenossenschaft, erregt in mancherlei Hinsicht Aufsehen. Neben der komplexen organisatorischen Aufgabe ist vor allem die Sorgfalt hervorzuheben, mit der die Architekten das historische Gebäude analysiert und danach restauriert und ergänzt haben. Die in den Jahrzehnten zuvor entstandenen Zufälligkeiten haben einer neuen Ordnung Platz gemacht, die die alten Strukturen reflektiert. Alt und Neu verbinden sich zu einer neuen Ganzheit.

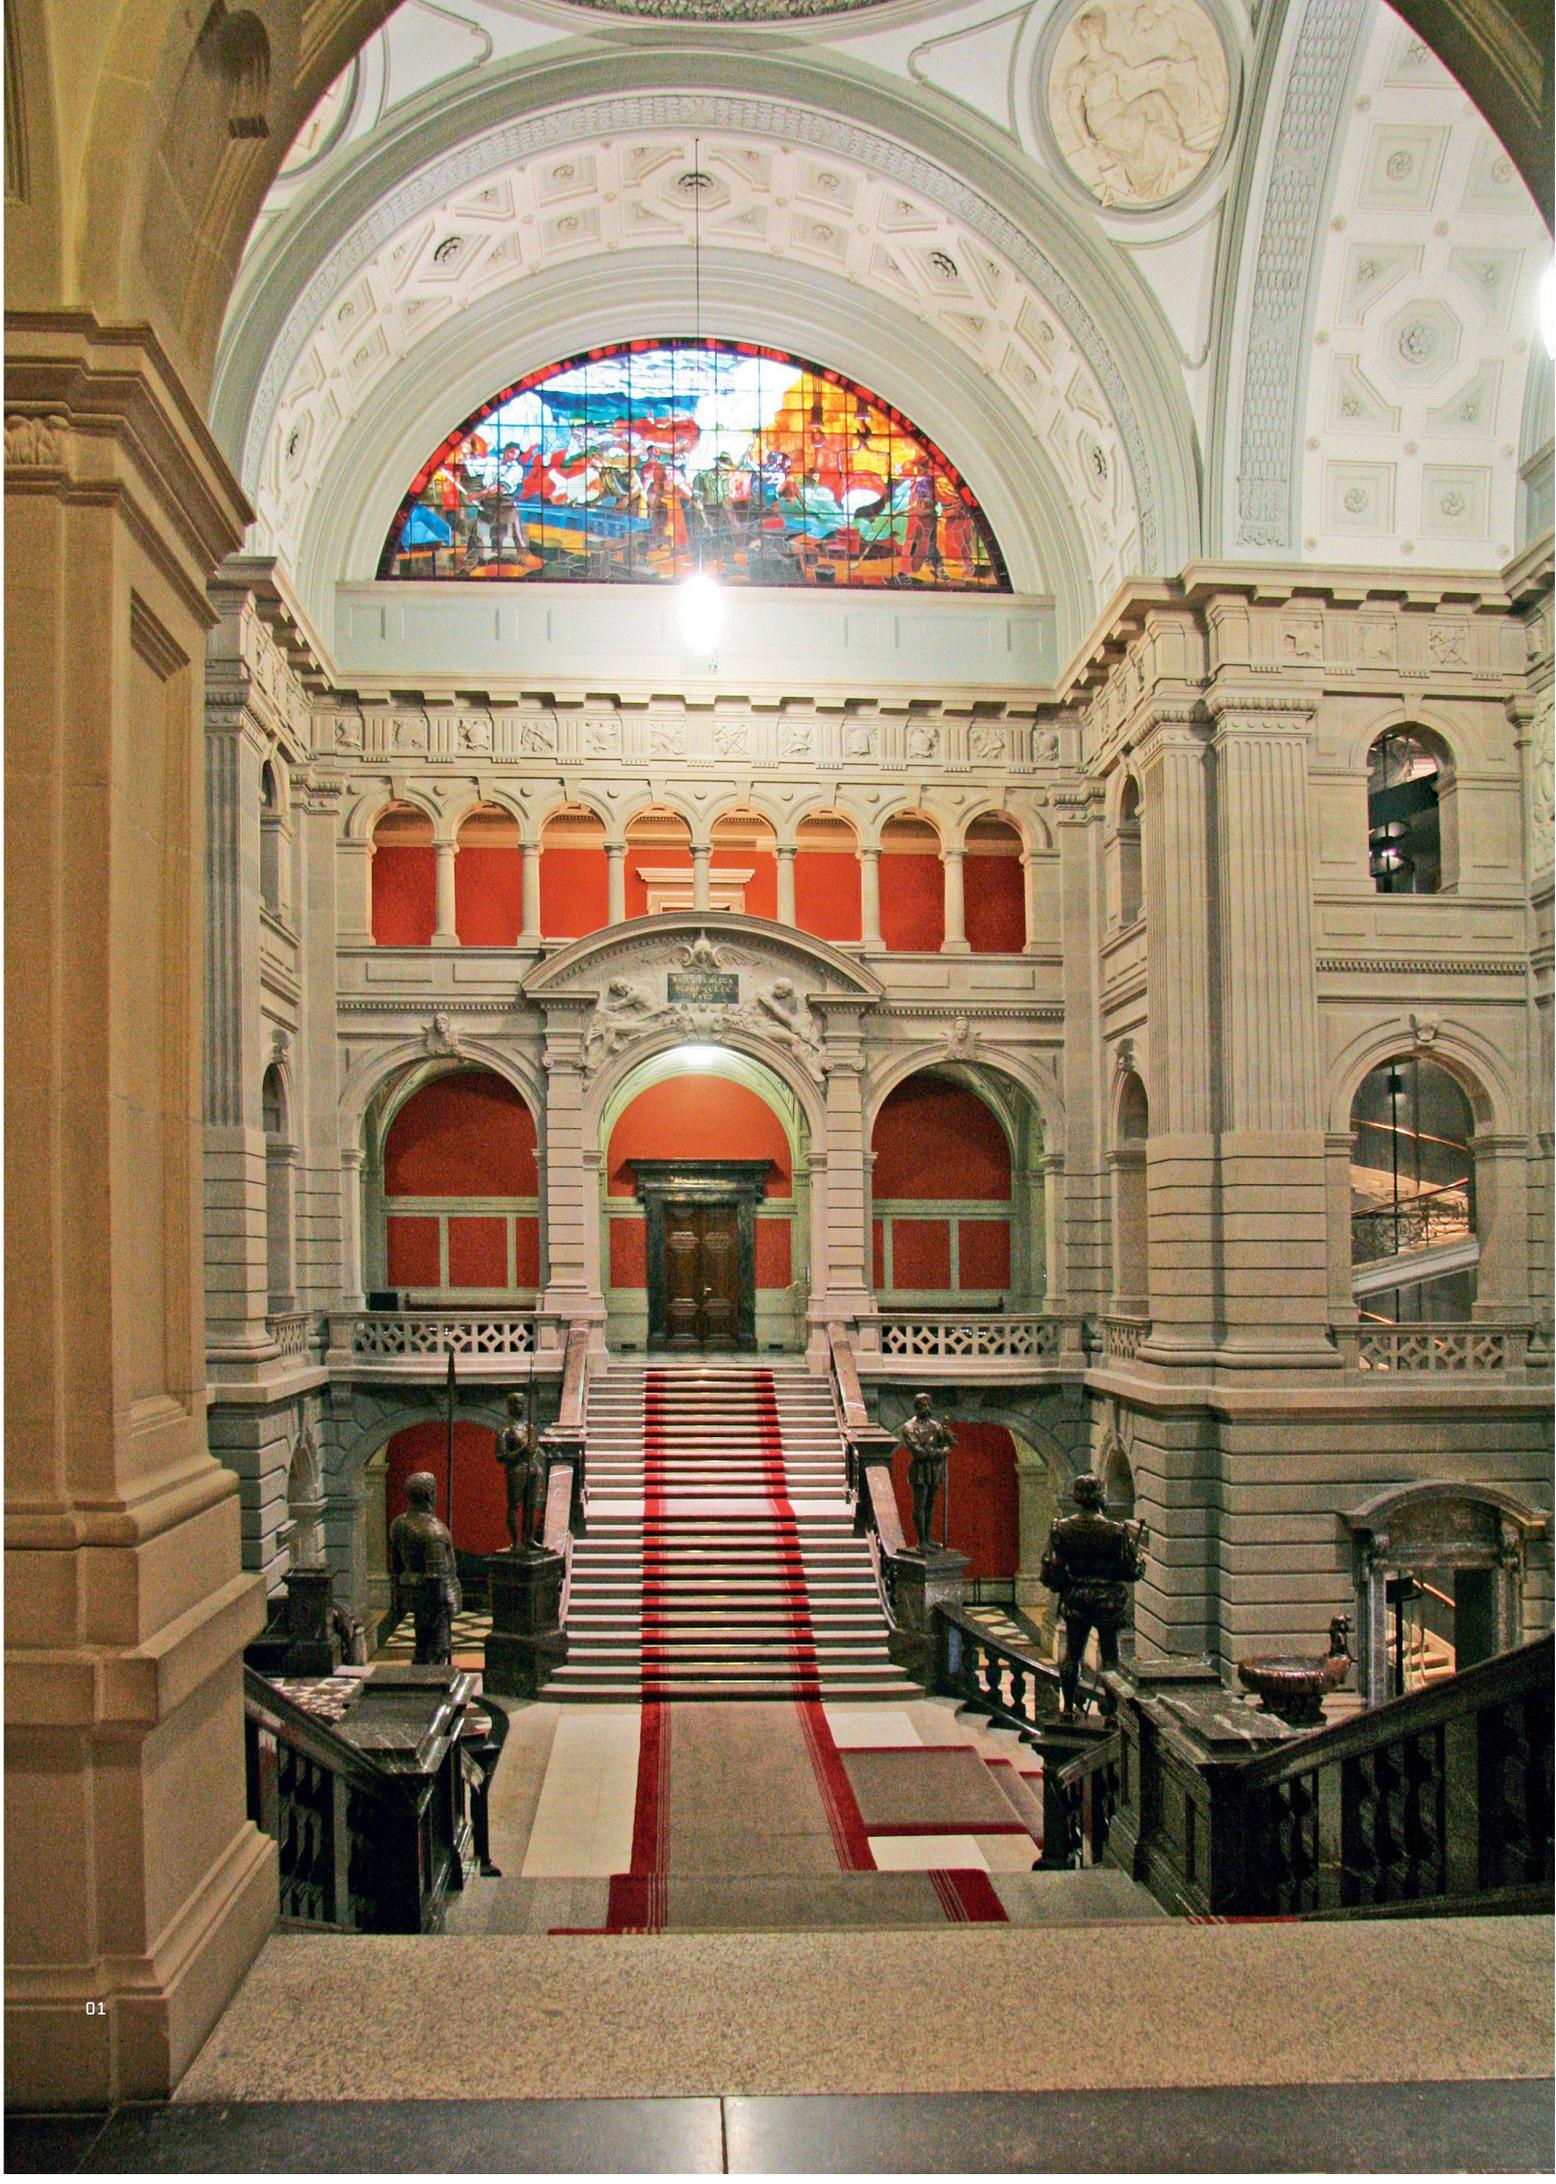
01 Die Kuppelhalle nach ihrer Reinigung. Die Lünettenfenster erhalten wieder Tageslicht, und der neue Läufer Teppich integriert sich in die Treppenanlage. Rechts eine der zwei Wendeltreppen (Foto: Bernhard Furrer)

Die Eingangspartie auf Seite Bundesplatz⁷ und die Kuppelhalle erheischten bloss eine grundlegende Änderung: Die hintermauerten Lünettenfenster mit den Glasmalereien von Szenen des Arbeitslebens vor charakteristischen schweizerischen Landschaften wurden geöffnet und rückwärtig wieder durch die grossen Oblichter erhellt. Zusammen mit der Glaskuppel, die ihr Licht vom Kuppelaufbau erhält, ist damit die Halle wieder zu einem hellen Tageslichtraum geworden. Die sorgfältige Reinigung der Innenwände von Schmutz, eine neue Beleuchtung und das Entfernen von jüngeren Möblierungen tragen zum frischen Eindruck bei. Für die Orientierung im Innern erwiesen sich die Wendeltreppen beidseits der Kuppelhalle als entscheidend wichtig. Sie wurden bis in das dritte Obergeschoss verlängert und ermöglichen so einen direkten Bezug zwischen den Geschossen. Die in den 1950er-Jahren eingebauten Personenaufzüge wurden durch weitgehend verglaste Anlagen ersetzt.⁸ In den Sitzungszimmern im Hochparterre, die teilweise völlig umgestaltet, teilweise über den Wandtäfern durchgehend weiss gestrichen worden waren, wurden die vorhandenen historischen Teile, Täfer, Parkettböden und Stuckdecken sichtbar gemacht. Die Räume erhielten eine neue Farbigkeit.

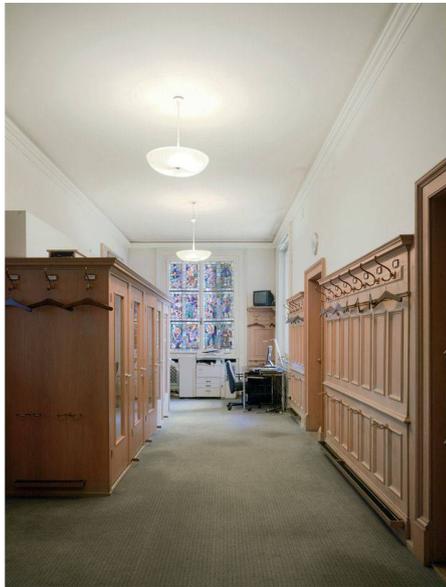
05 + 06 Die Garderobe des Ständerrats vor und nach der Restaurierung. Der Parkettboden ist freigelegt, die Täfer sind ergänzt, das Gewölbe wieder sichtbar; nicht mehr vorhanden ist das Glasfenster von Augusto Giacometti
(Fotos: Alexander Gempeler)

Zahlreiche Räume mit historischer Ausstattung wurden restauriert. Dabei wurde aufgrund unerwarteter Funde von Resten der ursprünglichen Ausstattung in vielen Fällen rekonstruierend der Erstzustand hergestellt. Markantes Beispiel dieses Verhaltens ist die Garderobe des Ständerats. Ihr reich bemaltes Gewölbe war in den 1960er-Jahren durch einen flachen Plafond verdeckt worden. Nach dessen Entfernung wurden die Anschlussgesimse wiederhergestellt, die Täfer restauriert und angepasst, die Holzmaserierung der Fenster rekonstruiert,

der Parkettboden freigelegt und ein Hängeleuchter aus dem Korridor installiert.⁹ Das Wiedereinsetzen der hübschen, aber belanglosen Glasmalereien der Jahrhundertwende führte leider dazu, dass die qualitätvollen Arbeiten von Augusto Giacometti und Burkhard Mangold von 1930 entfernt wurden; der dekorative Gesamteindruck wurde einem bedeutenden Zeitzeugnis vorgezogen.¹⁰

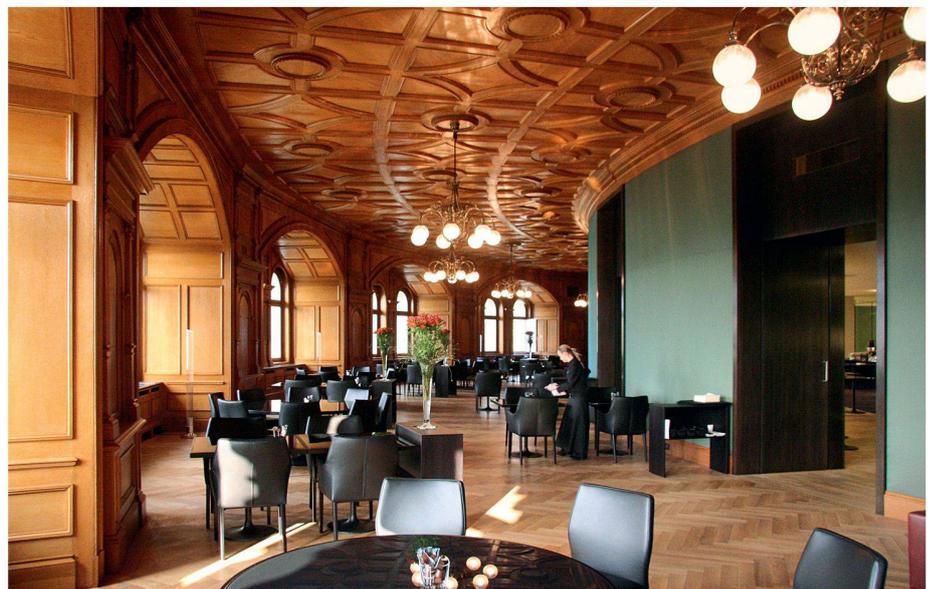
07 Die Galerie des Alpes ist zu einem beliebten Treffpunkt geworden. Die teilweise geöffnete innere Wand führt zur Cafeteria
(Foto: Bernhard Furrer)

Bedeutsam ist die Aktivierung der Halle unterhalb der Wandelhalle des Nationalrats. Die Galerie des Alpes wurde restauriert und mit dem dahinter liegenden, als Cafeteria eingerichteten Raum verbunden; es entstand ein attraktiver Begegnungsort.

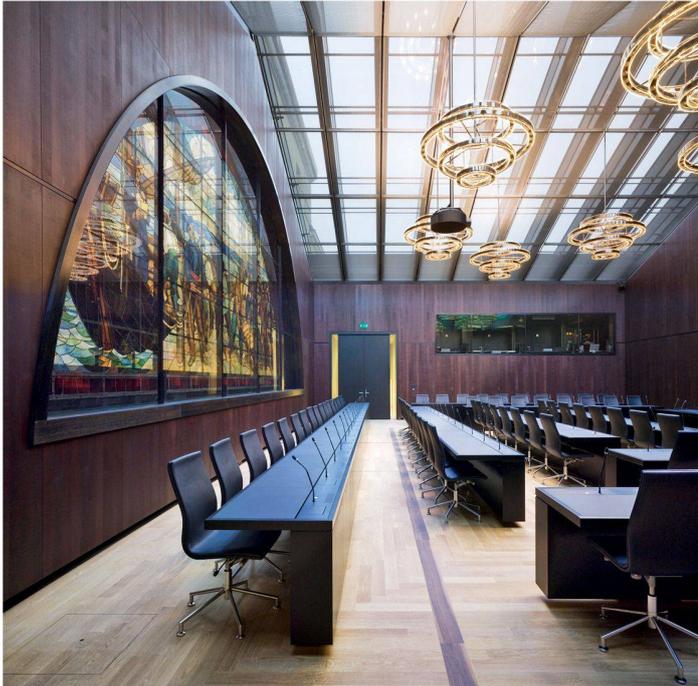
08 Der neue Konferenzraum im Dachgeschoss vor dem nördlichen Lünettenfenster
(Foto: Alexander Gempeler)

Das dritte Obergeschoss wurde auf den Rohbau zurückgeführt und vollständig neu ausgebaut. Nach dem Abbruch der Studioeinrichtungen für Radio und Fernsehen und weiterer später eingebauter, meist verwinkelter Räume entstand eine übersichtliche Raumgruppe an einem um die Bogenfenster der Kuppelhalle laufenden Korridor – strukturell übernimmt er die Organisation der unteren Geschosse. Er wird durch grosse, die Lünettenfenster der Kuppelhalle belichtende Dachoblichter erhellt, die durch die Aussicht auf die Skulpturen des Daches die Orientierung erleichtern. Die daran anschliessenden Arbeitsräume für Mitglieder des Parlaments und die Parlamentsfraktionen übernehmen in Disposition und Gestaltung grundlegende Eigenschaften des bestehenden Baus, sprechen indessen eine heutige Sprache, einfach gestaltet, funktionell hochstehend, flexibel nutzbar. Sie haben eine gute Aussicht, lange zu bestehen.

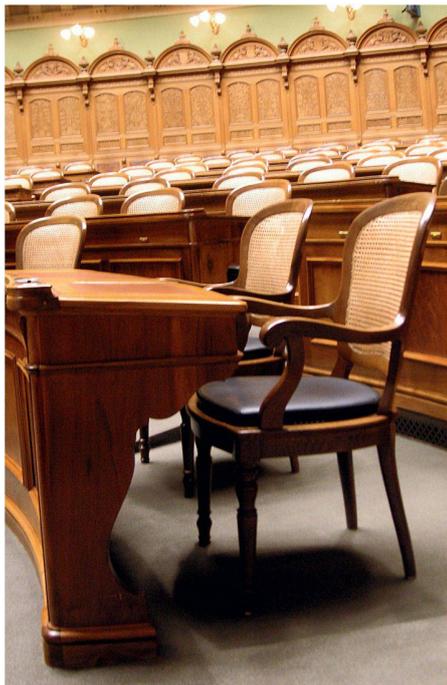
11 Die originalen Sessel des Nationalratssaals wurden restauriert und ihr Sitzkomfort mit behutsamen Massnahmen wesentlich verbessert (Foto: Bernhard Furrer)

Die beiden Ratssäle, die sogenannten Appartements der beiden Räte, waren bereits vor einigen Jahren einer Teilrestaurierung unterzogen worden und erforderten nur wenige Eingriffe. Die Behandlung der Sessel im Nationalratssaal mag beispielhaft für die beharrliche Suche der Architekten nach adäquaten Lösungen sein. Gemeinsam mit Spezialisten versuchten sie, die alten Sessel mit kleinen Eingriffen heutigen Komfortvorstellungen anzupassen, obwohl die Nutzer eine neue Bestuhlung gefordert hatten. Die zu geringe Beinfreiheit wurde durch ein geringfügiges Anheben der Pulte kompensiert, die fehlende Feuchtigkeitsabsorption des Sitzkissens durch den Ersatz des Kunstlederbezugs der 1960er-Jahre durch Naturleder erreicht, die unbequeme Sitzhaltung durch eine andere Sitzneigung und eine ausgeklügelte Flechttechnik des Jong-Geflechts korrigiert.
