Zeitschrift: Tec21
Herausgeber: Schweizerischer Ingenieur- und Architektenverein
Band: 135 (2009)
Heft: 21: Opus caementitium

Artikel: Alkali-Aggregat-Reaktion
Autor: Merz, Christine / Hunkeler, Fritz
DOI: <https://doi.org/10.5169/seals-108274>

ALKALI-AGGREGAT-REAKTION

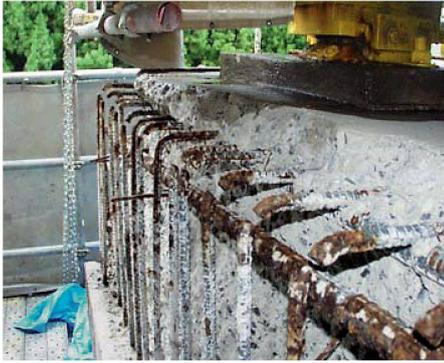
01 Gebrochene Bewehrungen am Stützenkopf eines Eisenbahnviadukts in Japan infolge der Ausdehnung des Betons durch die AAR unter ungünstigen Bedingungen (Foto aus Anm. 5)

entwicklung. Wie Schadenfälle an Stützen von Eisenbahnviadukten in Japan zeigen, ist es nicht ausgeschlossen, dass die Ausdehnungen des Betons zum Bruch der Bewehrung führen (Abb. 1). Andere spektakuläre Schadenfälle sind an Fundationen in England aufgetreten.

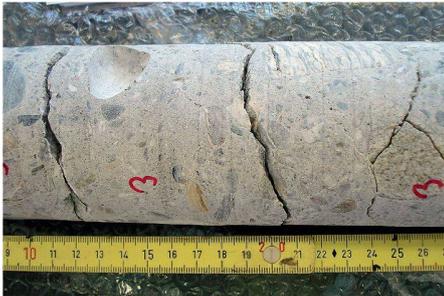
02 Bohrkern mit AAR-Rissen (Fotos und Grafiken: Ch. Merz/TFB)

Mit fortschreitender Rissbildung verliert der Beton seine Festigkeit und Dichtigkeit. Druckfestigkeitsverluste bis zu einem Drittel der ursprünglichen Werte sind nicht unüblich. Bei Stahlbeton verringert sich die Schutzwirkung des Überdeckungsbetons, und das Korrosionsrisiko der Bewehrung nimmt zu. AAR-Schäden können beträchtliche Ausmasse erreichen, insbesondere bei dicken oder stark exponierten Bauteilen (Abb. 2 und 8).

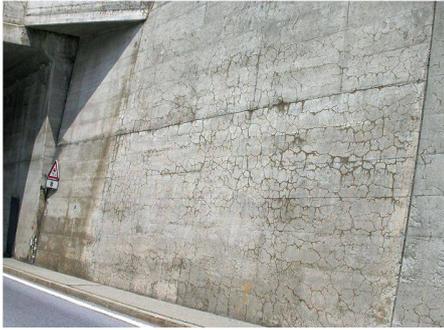
06 AAR-Risse in einer durch Spritzwasser beaufschlagten Flügelmauer einer Galerie

In den letzten Jahren wurden in der Schweiz an älteren Betonbauten immer häufiger netzartige Risse beobachtet (Abb. 6, 7 und 8). Die Untersuchung der Rissursachen zeigt, dass diese Risse sich allmählich, über Jahrzehnte hinweg, unabhängig von der statischen Beanspruchung der Bauteile entwickeln. Sie entstehen durch Gesteinskörner, die mit dem Porenwasser im Beton reagieren. Dabei bildet sich ein Gel, das durch Feuchtigkeitsaufnahme aufquillt und Risse im Beton verursacht. Dieser Schadensmechanismus wird als Alkali-Aggregat-Reaktion (AAR), in Deutschland als Alkali-Kieselsäure-Reaktion bekannt, bezeichnet.

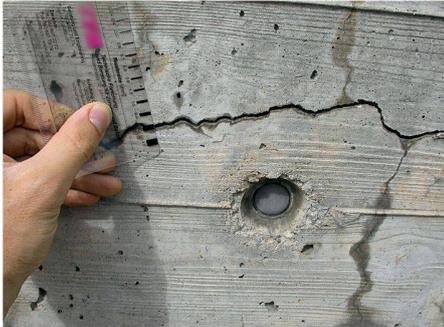
07 Klaffender AAR-Riss (Rissweite ca. 3 mm) in einer Stützmauer

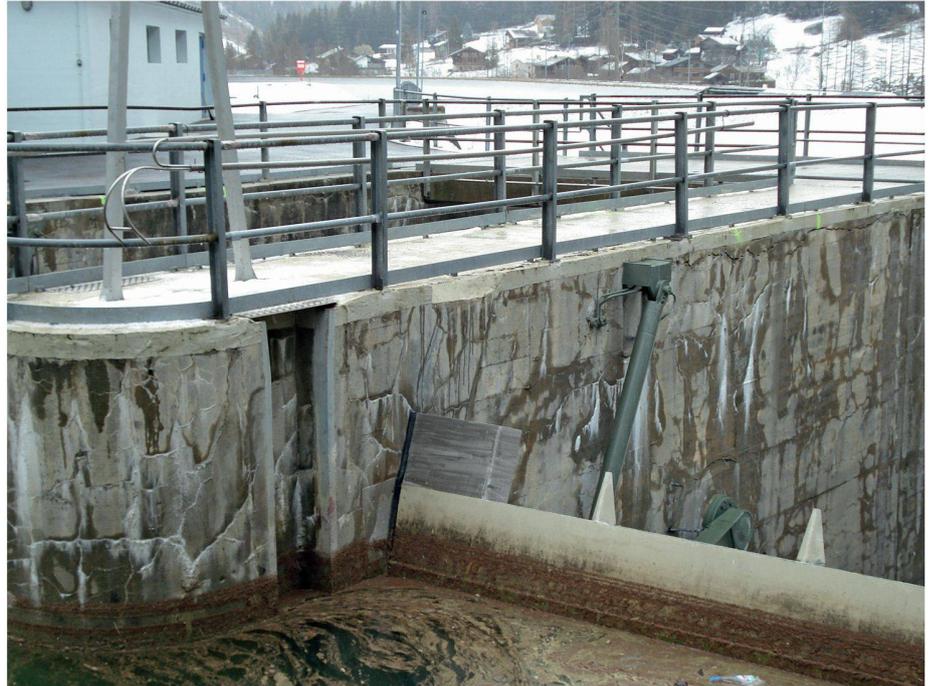
08 Für AAR charakteristische netzartige Risse mit auffälligen Ausblühungen bei einer Stauanlage
