Zeitschrift: Tec21
Herausgeber: Schweizerischer Ingenieur- und Architektenverein
Band: 135 (2009)
Heft: 36: Hallenzauber

IM UNTERGRUND

Das Anfang der 1960er-Jahre im Westen von Bern erbaute Tscharnergut war eine der ersten derartigen Grosssiedlungen in der Schweiz. Ergänzt wurde sie rund fünfzehn Jahre später durch eine vom Architekturbüro Rausser & Cléménçon entworfene Schulanlage. Diese erwies sich in den letzten Jahren als zunehmend sanierungsbedürftig. In einem ersten Schritt werden nun die Turnhalle und die Aussenanlagen erneuert. Ausgangspunkt waren undichte Stellen im Flachdach, zunehmende haustechnische Mängel sowie verschiedene Sicherheitsauflagen.

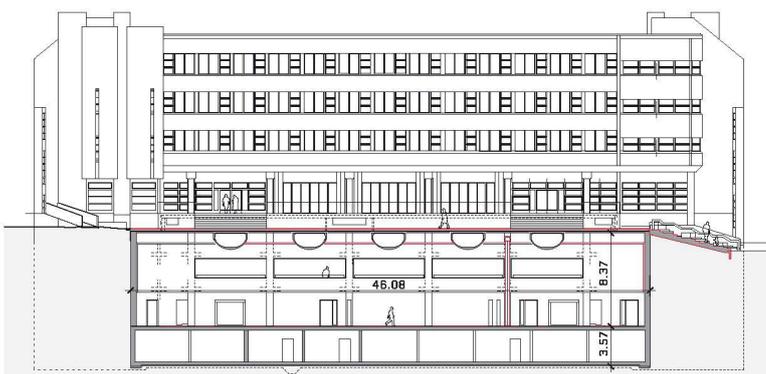
01 Längsschnitt A-A

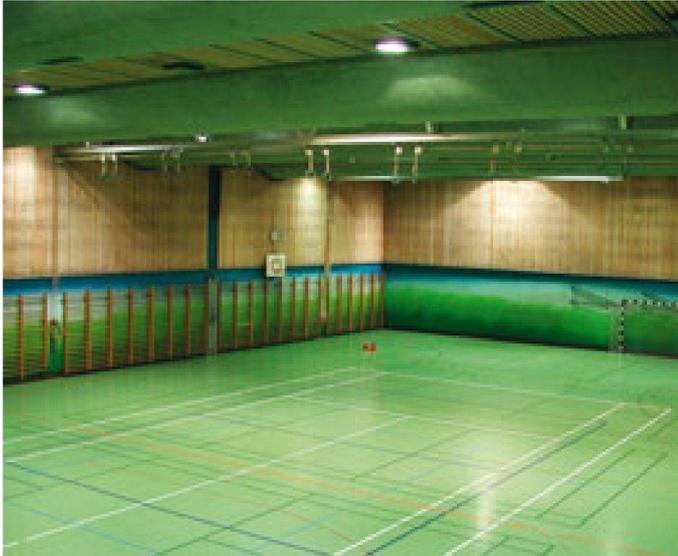
04 Turnhalle «Aquarium» vor der Sanierung.
Neben den bautechnischen Sanierungen ist auch Sicherheitsaspekten wie dem Prinzip der «glatten Wand» Rechnung zu tragen
(Foto: W2H Architekten AG, Bern)

Ballwürfen offensichtlich gelitten hatte. Die dahinterliegenden Schalldämmmatten werden ersetzt. Im unteren Teil der Hallenwände gilt es neben der optischen Aufwertung den Harzablagerungen beizukommen, die sich im Laufe von mehr als drei Jahrzehnten angesammelt haben. Im Tscharnergut wird nämlich ausserhalb der Schulzeiten vor allem Hallenhandball gespielt, und das von den Spielern und Spielerinnen zur besseren Ballkontrolle verwendete Harz ist der Schrecken jedes Hauswarts. Erschwerend kommt dazu, dass die Aussenwände aus Leca-Beton bestehen und darum eine vergleichsweise poröse Oberfläche aufweisen. Sie müssen mit Wasser unter Hochdruck gereinigt werden, was mit einer starken Staubentwicklung einhergeht. Um das Problem in Zukunft zu entschärfen, werden die Wände – wie auch die übrigen Sichtbetonoberflächen – neu mit einem Graffitienschutz versehen. Der Hallenboden schliesslich entsprach bezüglich seiner Dämpfung nicht mehr den aktuellen Normen und wies überdies wie viele ältere Sporthallenböden einen zu hohen Quecksilbergehalt auf, sodass er ausgewechselt wird. Mit einem Gehalt von 19.3mg/kg überstieg auch der bestehende Belag im Tscharnergut den geltenden Grenzwert von 2mg/kg um ein Mehrfaches. Moderne Hallenböden entsprechen der Normenreihe DIN 18032 und sind frei von Cadmium, Formaldehyd, Quecksilber und anderen Schadstoffen.

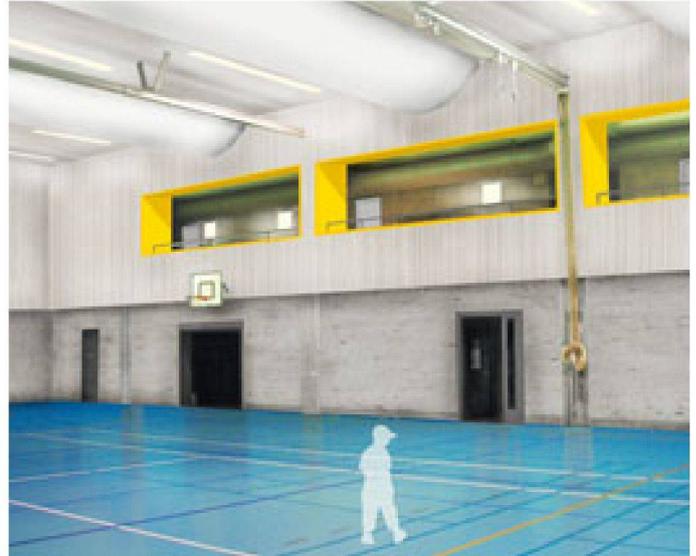
05 Turnhalle nach der Sanierung
(Fotomontage: W2H Architekten AG, Bern)

In der Sporthalle werden alle Oberflächen komplett erneuert. Die Latten der Holzverkleidung im oberen Wandbereich sind nun dicker ausgeführt, weil die bisherige Lattung unter harten
