Zeitschrift: Tec21
Herausgeber: Schweizerischer Ingenieur- und Architektenverein
Band: 135 (2009)
Heft: 40: Kubus Titan

Artikel: Kräftefluss durch Nadelöhre
Autor: Rooden, Clementine van
DOI: <https://doi.org/10.5169/seals-108316>

KRÄFTEFLUSS DURCH NADELÖHRE

Ein direkter Kräftefluss in der Tragkonstruktion von «Kubus Titan» hatte für :mlzd-Architekten keine Priorität. Tschopp & Kohler Ingenieure fanden im Entwurf dennoch einen Weg, die Kräfte abzutragen und ein sinnvolles Tragwerk zu entwickeln, das das architektonische Konzept kaum beeinflusste. Dafür war ein aufwendiger und intensiver Planungsprozess mit Neuentwicklungsleistungen im Bereich der Betonfassade notwendig. Ein zu kostspieliger Beitrag, stellt sich nun heraus, denn die Realisierung endete für die Bauingenieure in einem Verlustgeschäft.

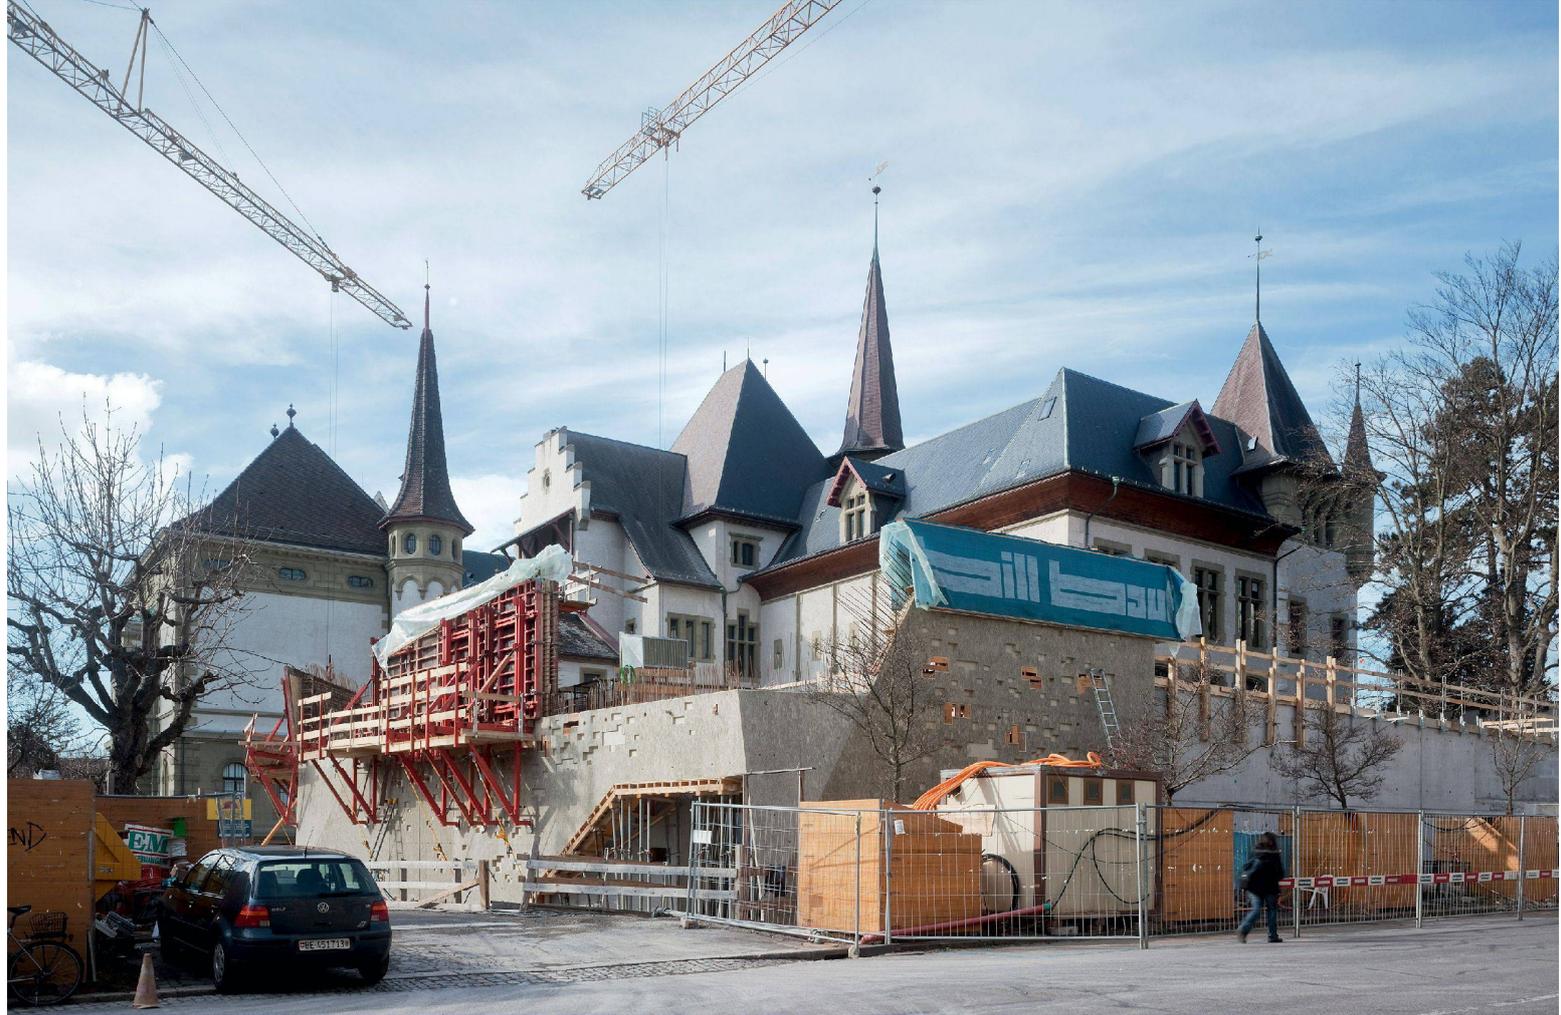
01 Im Bau: Turm des Erweiterungsbaus – er befindet sich auf der südöstlichen Seite des bestehenden Museums
(Foto: Alexander Gempeler)

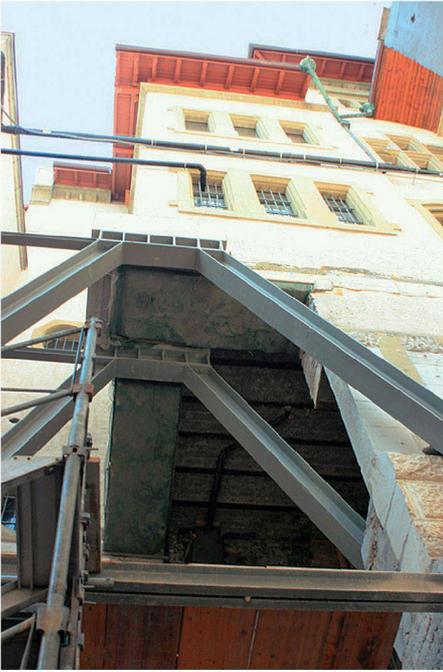
02 Aufwendige Abfangkonstruktion im Zugangsbereich von Altbau zu Erweiterungsbau (Galerie): Die Stahlkonstruktion wurde temporär eingebaut und mit Flachpressen angepresst. Die neuen Rohbauteile konnten anschliessend etappenweise ausgeführt werden (Foto: Tschopp & Kohler Ingenieure)

In der südwestlichen Ecke des Neubaus befindet sich der Zugang vom Altbau in den Erweiterungsbau. Über diesen erreichen die Benutzer die Räumlichkeiten in den unteren Geschossen: Haustechnik und Kulturgüterschutzräume im 1. und 2. Untergeschoss sowie die zweigeschossige Wechsellausstellungshalle. Da das neue Gebäude nach den Vorstellungen der Architekten an und unter das bestehende Gebäude gebaut werden sollte, musste für den Anschluss während der Ausführung eine spezielle und aufwendige Abfangkonstruktion erstellt werden (Abb. 2). In Absprache mit den beteiligten Unternehmungen wurde eine Variante ausgeführt, die den etappenweisen notwendigen Teilabbruch, den Einbau von Presspfählen unter dem Altbau (Altbau als Gegenlast), den definitiven Einbau eines Betonriegels und den temporären Einsatz eines Stahlbocks (Anpressen der Abfangkonstruktion mit Flachpressen) vorsah. Die neuen Rohbauteile konnten dann in kleinen Etappen ausgeführt werden.

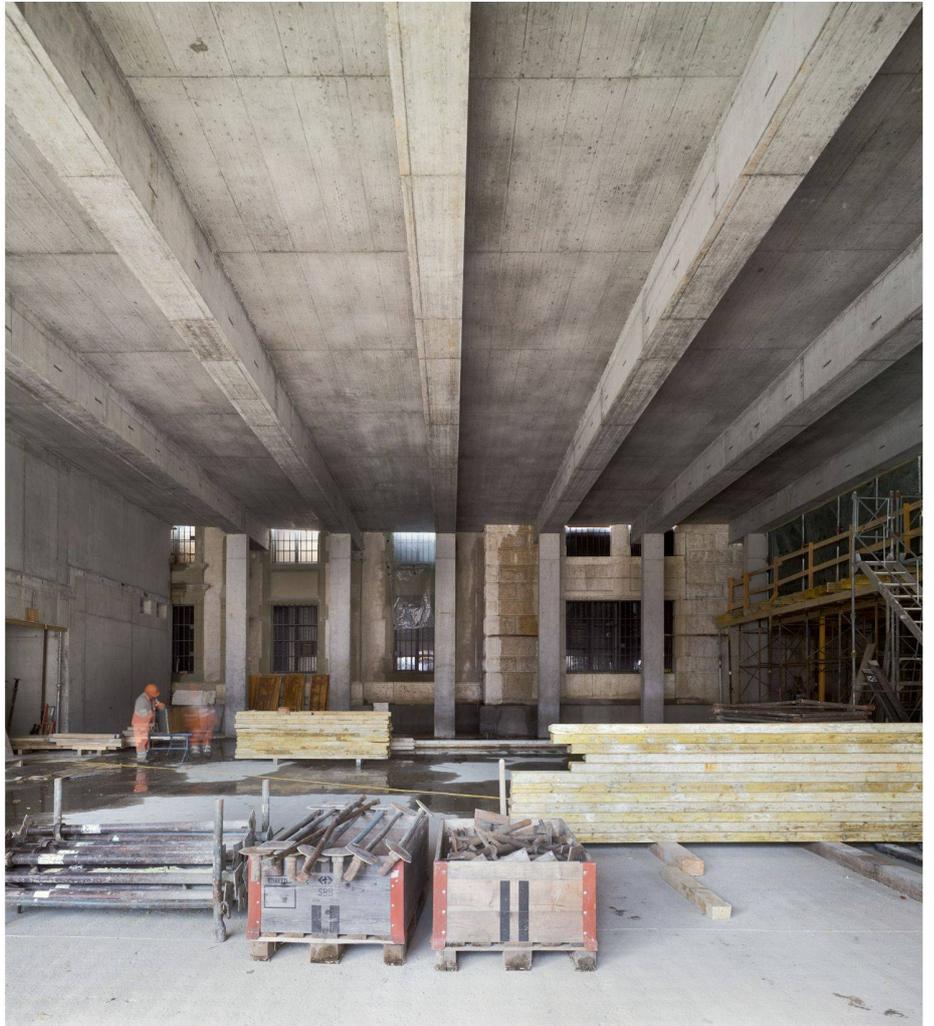
03 Vorgespannte Rippendecke über der Ausstellungshalle im Untergeschoss: Spannweite: ca. 25 m, Rippenabstand: 3.10 m, -breite: 0.60 m, -höhe: variabel von 0.61 bis 1.05 m, Deckenstärke: 0.19 m (Foto: Alexander Gempeler)

Über den konstruktiv anspruchsvollen Zugang von Alt- zu Neubau (Galerie) erreichen die Besucherinnen und Besucher die fensterlose Wechselausstellungshalle. Sie ist ein stützenloser, frei installierbarer Raum, der mit einer vorgespannten Rippendecke überdeckt ist (Abb. 3 und 4), und sie bildet gleichzeitig den Boden der darüberliegenden Terrasse, der den Museumsbesuchern offen steht. Nachträglich wurde die gesamte Betonhaut der Rippendecke zurückhaltend schwarz gestrichen.

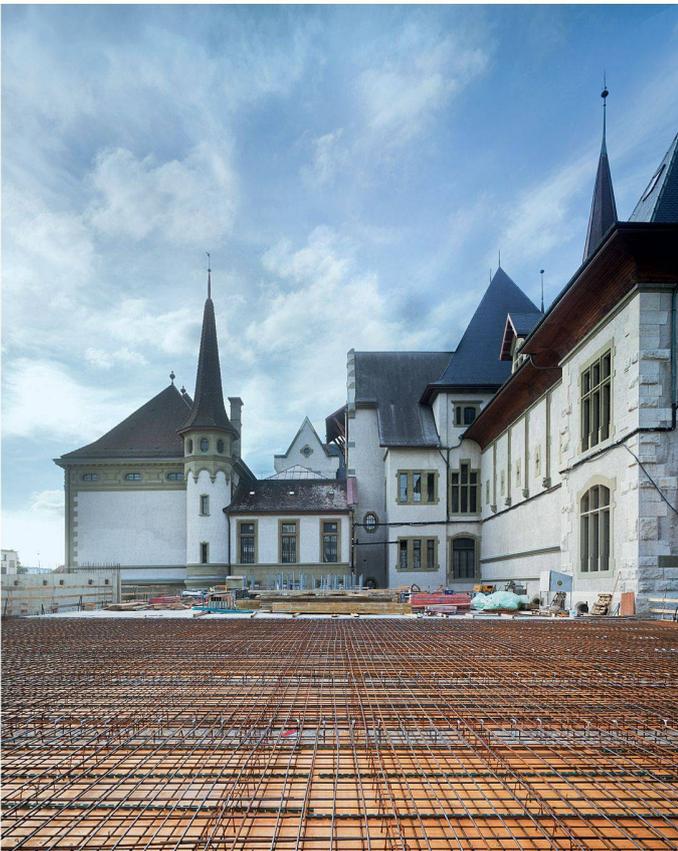
04 Unter der Terrasse liegt die zweigeschossige Ausstellungshalle. Eine vorgespannte Rippendecke trägt die Lasten (Foto: Alexander Gempeler)

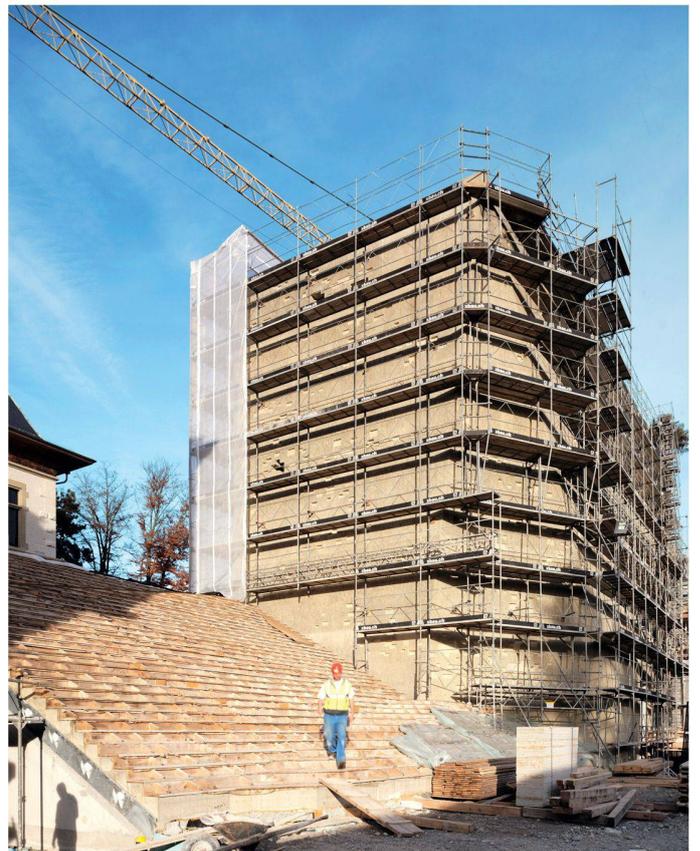
05 Die Terrasse ist über eine Tempeltreppe neben dem Turm erreichbar (Foto: Tschopp & Kohler Ingenieure)

Die Terrasse ist über eine Treppe von Süden her erreichbar. Diese «Tempeltreppe» mit integrierter Pferdertreppe ist eine zweischalige Deckenkonstruktion mit Betonnocken als Distanzhalter. Sie schliesst als schräge Platte den unterirdischen Eingangsbereich ab (Abb. 5 und 11). Der Zwischenraum der Konstruktion ist mit Misaporbeton wärmedämmend gefüllt. Die Sichtbetontreppe musste unmittelbar nach dem Betonieren geschützt werden. Dies erfolgte mit OSB-Restplatten der Turmfassaden-Schalung.

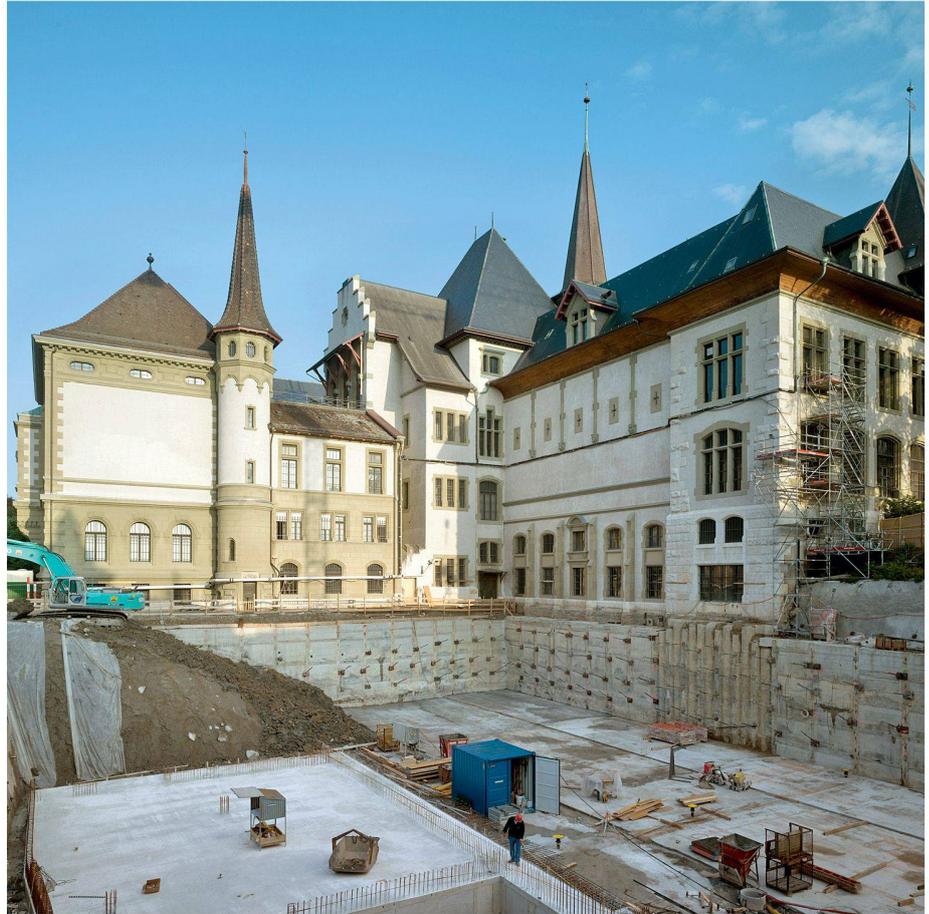
06 Baugrube: Der Abschluss erfolgte mit einer rückverankerten Rühlwand, mit einer rückverankerten überschnittenen Pfahlwand und mit Nagelwänden. Die Verankerung der Rühlwand spannt den Boden hinter dem Baugrubenabschluss vor, sodass dort Setzungen minimiert werden (Foto: Alexander Gempeler)

mit einer rückverankerten Rühlwand erstellt, wobei sie teilweise durch eine rückverankerte überschnittene Pfahlwand unterbrochen wurde (Abb. 6). Die durch diverse «wilde» Umbauaktionen beeinträchtigte Altbaufundation entlang der bestehenden Fassade konnte so in jedem Bereich sicherheitsspezifisch und kostenmässig optimal gesichert werden. Die vierte, südliche Seite der Baugrube wurde als Nagelwand ausgebildet.

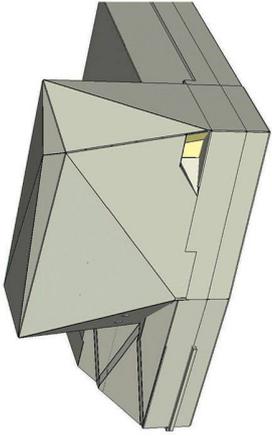
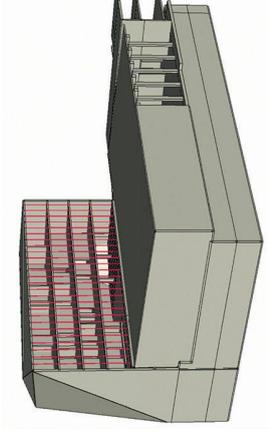
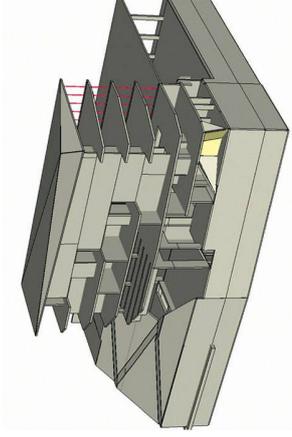
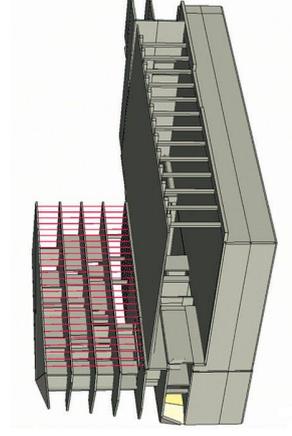
07 a)

07 Rohbau mit Statik-Computerprogramm Axis dreidimensional veranschaulicht:

- a) Ansicht Süd-Ost mit tragender Fassade
 - b) Ansicht Nord-Ost mit tragender Fassade
 - c) Ansicht Süd-Ost ohne tragende Fassade
 - d) Ansicht Nord-Ost ohne tragende Fassade
- (Grafik: Tschopp & Kohler Ingenieure)

Der markante oberirdische Teil des Neubaus umfasst den Büroturm für die wissenschaftlich tätigen Angestellten. Eine massive Betonfassade schliesst ihn auf drei Seiten annähernd komplett ab. Nur die vierte Seite – die Nordseite – ist als reine Glasfassade ausgebildet. Mit diesem Konzept konnten die Architekten der Anforderung, möglichst schattenreiche Büroräume zu erstellen, gerecht werden (Abb. 7).

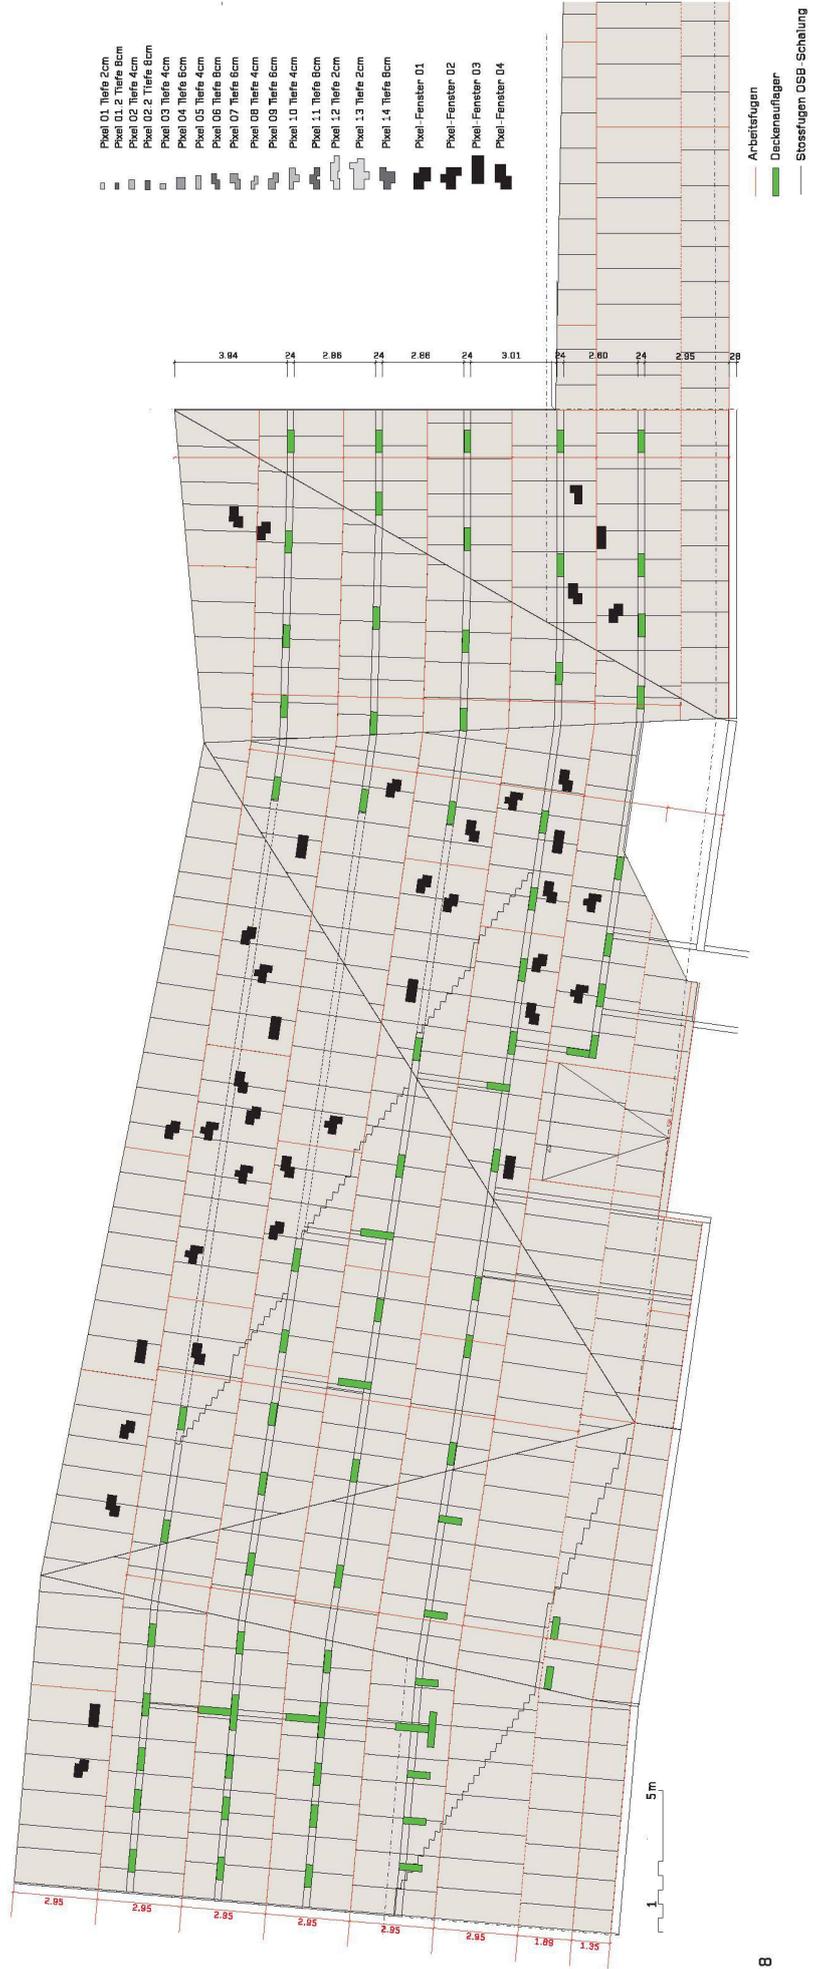
08 Abwicklung Pixelfassade in Sichtbeton
(Plan: :mlzd Architekten)
