Artikel: Heizschäden in Kirchen
Autor: Giezendanner, Emil
DOI: <https://doi.org/10.5169/seals-108339>

HEIZSCHÄDEN IN KIRCHEN

Viele Kirchen werden durchgängig geheizt, obwohl sie nur einige Stunden in der Woche gebraucht werden. Dadurch geht viel Energie verloren. Viel stärker ins Gewicht fällt jedoch – finanziell wie kulturell – der Schaden, den unsachgemässes Heizen in Kirchen an Bausubstanz und Einrichtung verursacht. Erstmals liegen dazu Schätzungen und Erfahrungsberichte vor.

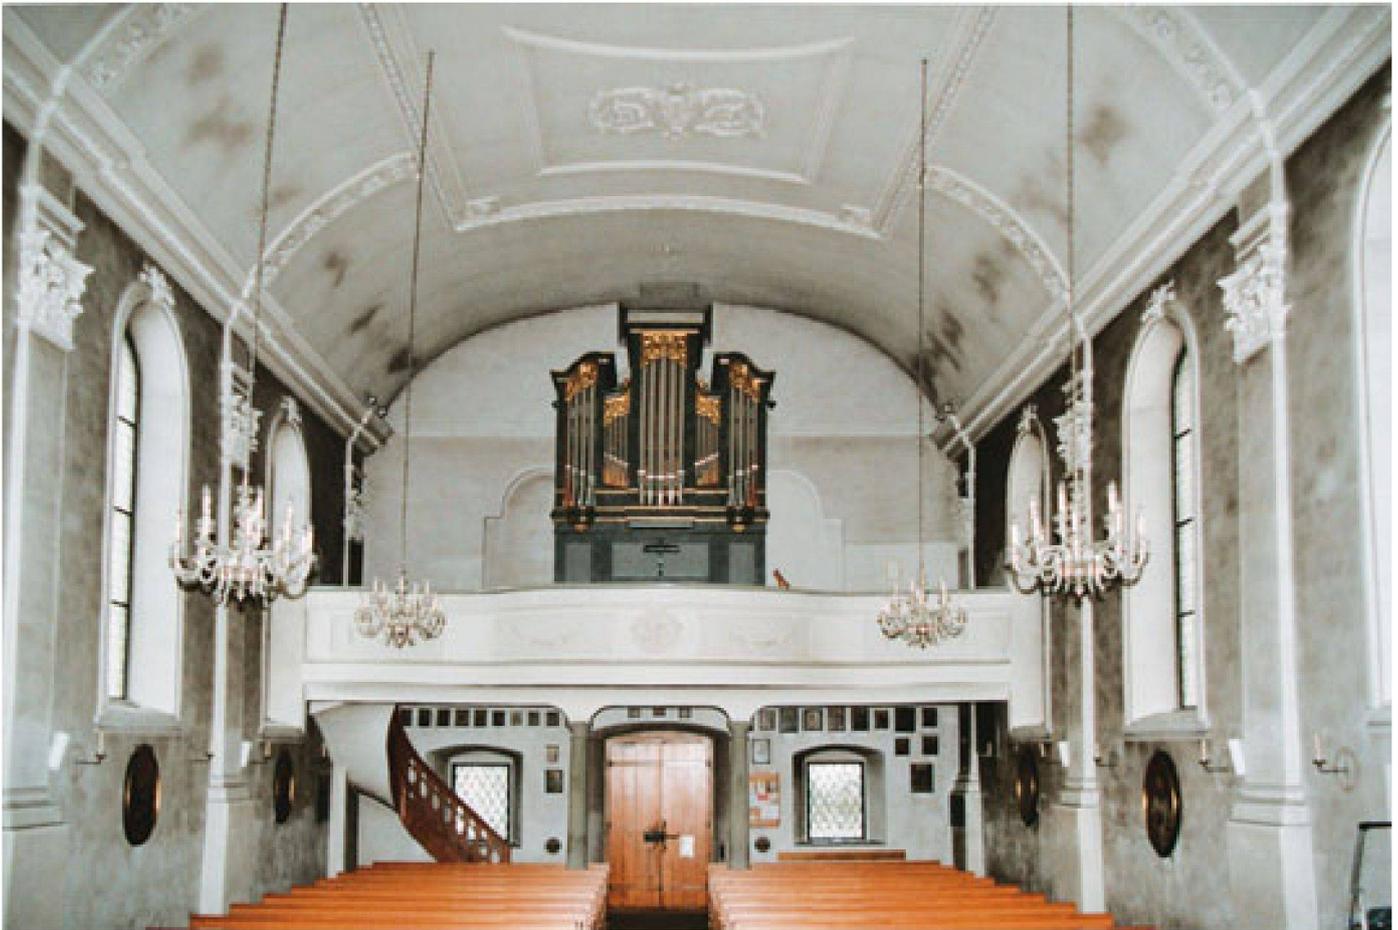
01 Kapelle Ried in Lachen SZ: Nur fünf Jahre nach der Renovation weisen Wände und Decke aussergewöhnlich starke Verschwärzungen auf. Die ungleichmässig im Raum verteilte Heizleistung verursacht Zugluft, dadurch flackern und russen die Kerzen (Foto: E. Giezendanner)

Fallbeispiel 1: Verschmutzung durch Zugluft und Kerzen

Bereits fünf Jahre nach der letzten Innenreinigung weist die Kapelle Ried in Lachen SZ aussergewöhnlich starke Verschmutzungen auf (Abb. 1). Die Untersuchungen und Messungen zeigen konstant ungünstige Luftumwälzungen wegen der ungleichen Verteilung der Heizleistung in Chor und Schiff. Das führt zu unangenehmer Zugluft für die Kirchgängerinnen und Kirchgänger und zu ungünstigen Abbrandverhältnissen für die Votivkerzen im Opferstand mit entsprechend starker Bildung von Russ, der sich an der Decke absetzt.

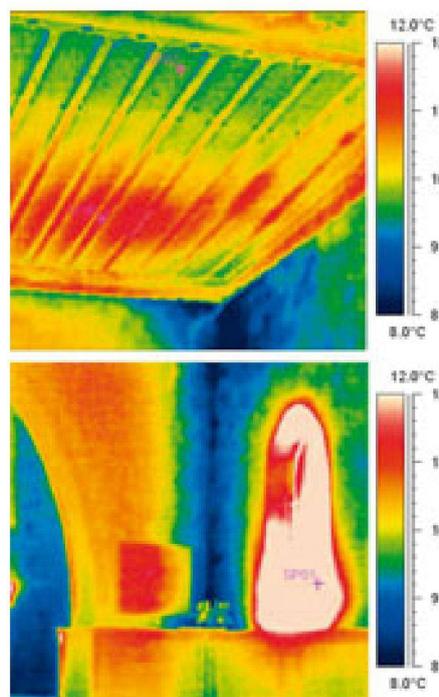
02 Infrarotaufnahme der Fensterbankheizung (>75 °C) in der evangelischen Kirche Bergün. Der Warmluftauftrieb trocknet die Holzdecke aus, darunter leidet deren Bemalung
03 Evangelische Kirche Bergün: Das Fenster mit der Fensterbankheizung und die bemalte Holzdecke darüber (vgl. auch S. 28–29)
(Bilder: E. Giezendanner)

Fallbeispiel 2: Schäden an historischer Substanz durch Fensterbankheizung

In der evangelischen Kirche Bergün GR stellte der Restaurator eine Zunahme der Schadstellen an der gefassten, historisch wertvollen Holzdecke aus dem 16. Jahrhundert fest (vgl. Seite 29 und Abb. 2–3). Die Ursache war der unbeabsichtigt falsche Betrieb der Fensterbankheizung. Die zu warme trockene Luft trocknete die Bretter der Holzdecke aus, was zu Schwinden des Holzes und Abplatzungen der Farbe führte.

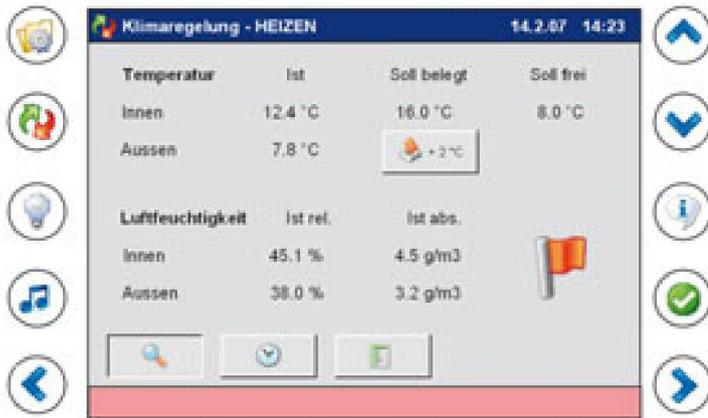
04 Display einer modernen SPS-Steuerung mit Touchpanel und Option Klimakontrolle. Die rote Fahne bedeutet, dass jetzt aus der Sicht des Restaurators kein idealer Zeitpunkt zum Lüften ist

Oft können die installierten Heizsysteme beibehalten werden, ihre Leistung ist meist überdimensioniert. Hingegen lassen veraltete oder defekte Regelmöglichkeiten einen optimierten Heizbetrieb oft nicht oder nur mit grossem zeitlichem Aufwand zu. Nicht selten kann aufgrund der Messergebnisse die vorhandene Steuerung reaktiviert, ergänzt oder einfach repariert werden. In anderen Fällen ist sie zu erneuern. Heutiger Stand der Technik sind automatische, speicherprogrammierbare Steuerungen (SPS-Steuerungen). Sie haben ein einfach zu bedienendes Touchpanel (Abb. 4) und bieten die Möglichkeit, die Raumluftfeuchtigkeit zu überwachen und bei Bedarf automatisch zu beeinflussen.

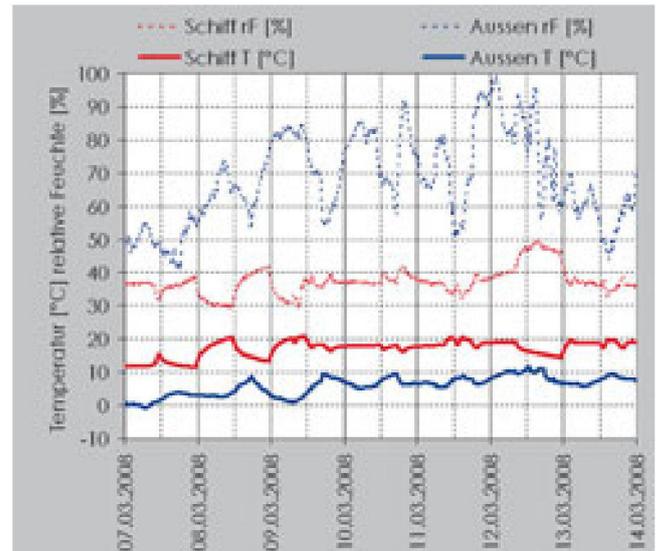
06 Deutsche Kirche Murten, Diagramm des ungünstigen Heizbetriebs: Der Handbetrieb mit unkontrollierten und zu hohen Temperaturen führt zu tiefen Raumluftfeuchtigkeiten von bis zu 30 % und zu häufigen und starken Schwankungen

Messungen in der Deutschen Kirche Murten zeigten, dass allein mit einer Optimierung des Heiz- und Lüftungsbetriebs das Innenklima derart positiv beeinflusst werden konnte, dass auf den Befeuchter in der Orgel, der das Orgelholz vor dem Austrocknen schützt, verzichtet oder dessen risikvoller Betrieb zumindest stark reduziert werden kann (Abb. 6–7).

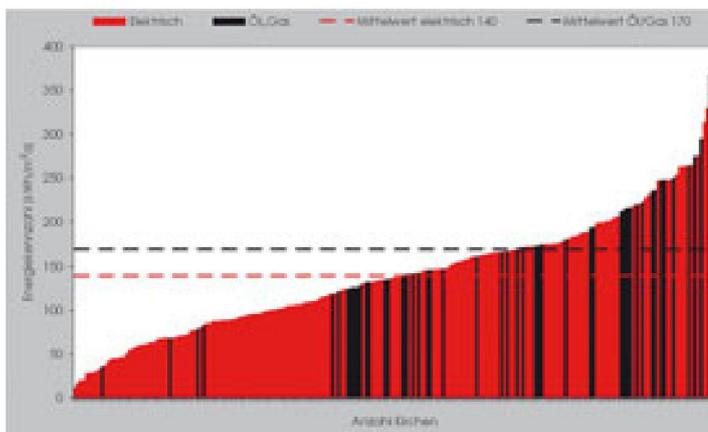
05 Energiekennzahlen der 250 in der Schweiz untersuchten Kirchen. Die Bandbreite ist gross und reicht von unter 30 bis deutlich über 300 kWh/m²a

Die Ergebnisse lassen aufhorchen. Aufgrund der Erhebungen kann die durchschnittliche Kirche wie folgt definiert werden: Sie wurde vor rund 150 Jahren erbaut, verfügt über 330 Sitzplätze, hat eine Energiebezugsfläche EBF von 390 m² und wird mit einer über 25-jährigen Bankheizung elektrisch beheizt. Der Energieverbrauch beträgt 140 kWh/m² (elektrisch) beziehungsweise 170 kWh/m² (Öl/Gas) pro Jahr. Er ist jedoch in der Praxis sehr unterschiedlich. Laut der Hochrechnung beträgt der Gesamtenergiebedarf der rund 5000 Kirchen in der Schweiz mehr als 350 000 MWh pro Jahr; das entspricht 50 Mio. Franken.

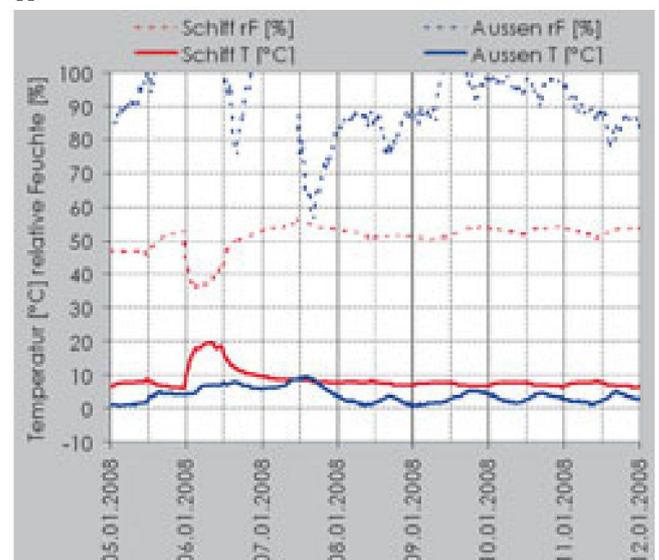
07 Deutsche Kirche Murten, Diagramm des optimierten Heizbetriebs: ideale Innenklimabedingungen (im Mittel 9 °C bei 52 % rF) und nur kurzzeitigen, kontrollierten Veränderungen
