Artikel: Nichtrostende Bewehrung

NICHTROSTENDE BEWEHRUNG

Bei der technischen, wirtschaftlichen und ökologischen Optimierung des Gesamtsystems «Beton und Stahl» bzw. «Stahlbeton» kann der Einsatz kostengünstiger nichtrostender Bewehrungsstähle sinnvoll sein. Dies gilt insbesondere dort, wo die heute geforderte Betonqualität oder Bewehrungsüberdeckung nicht eingehalten werden kann oder soll – etwa aus baupraktischen oder ästhetischen Gründen. Das in Kürze erscheinende Merkblatt SIA 2029 «Nichtrostende Bewehrungsstähle» nimmt sich dieser Thematik an.

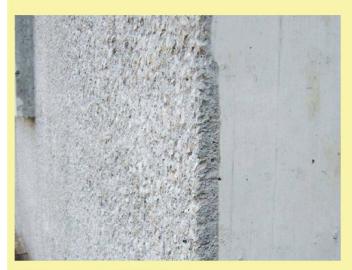
Wohnhaus, Küsnacht: Kratzbetonfassade

Bei der Bearbeitung der Betonoberfläche war nicht auszuschliessen, dass grössere Betonstücke oder Gesteinskörner des eingesetzten Kalksteinbetons herausgekratzt werden und die Bewehrungsüberdeckung lokal reduziert wird. Komplizierte Details machten Bewehrungsführung und Betonieren aufwendig und heikel. Es wurde deshalb für die äusseren Bewehrungslagen nichtrostende Bewehrung verwendet.

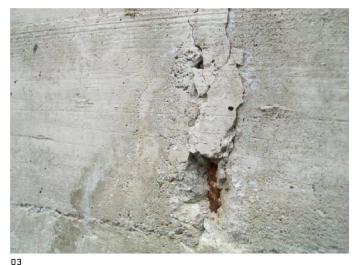
- 04 Probekörper $35 \times 18 \times 12 \, \text{cm}$
- 05 Karbonatisierungskoeffizient der verschiedenen Betonsorten: Mischungen M1b bis M4 sind Betone mit CEM I, CEM II/A-LL und unterschiedlichem Flugaschegehalt. M1a weist einen höheren w/z-Wert auf. M6 ist ein Beton mit Blähglas. M7 ist ein Beton mit CEM-II/B-LL-Zement.

Der Korrosionswiderstand des nichtrostenden Betonstahls wurde im Vergleich zu einem normalen Betonstahl in karbonatisiertem Beton untersucht. Dazu wurden Probekörper mit verschiedenen Betonrezepturen hergestellt - Zementart, Flugasche, Gesteinskörnungen und w/z-Wert wurden variiert. Darin waren auf der einen Seite Stäbe aus normalem Betonstahl und auf der gegenüberliegenden Seite die nichtrostende Variante eingebettet (Abb. 4). Die Überdeckung der Stahlstäbe wurde variabel mit exakt 10, 20 und 30mm realisiert. In einer ersten Phase wurden die Probekörper einer Schnellkarbonatisierung bei 100 % CO₂ unterworfen, um die Voraussetzungen für Korrosion zu schaffen. Danach wurden die Probekörper periodischen Trocken-Nass-Zyklen ausgesetzt. In bestimmten Abständen wurden dann die korrosionstechnisch relevanten Grössen wie Potenzial, Stromfluss, elektrischer Betonwiderstand und Betonfeuchtigkeit gemessen. Nach Abschluss dieser Messungen wurden die Probekörper zerschnitten, die Stahlstäbe ausgebaut und der Korrosionsangriff visuell sowie unter dem Mikroskop beurteilt. Die mit der Schnellkarbonatisierung erzeugten Korrosionsbedingungen sind als aggressiv zu beurteilen, da dadurch der pH-Wert des Porenwassers deutlich schneller absinkt, als dies unter normalen CO₂-Gehalten der Fall wäre. Erwartungsgemäss zeigten die verschiedenen Betonmischungen ein unterschiedliches Karbonatisierungsverhalten (Abb. 5 und 6). Betone mit porösen Gesteinskörnungen wie Mischabbruchbzw. Mischgranulat oder Blähglas karbonatisieren sehr rasch, wenn sie zeitweise austrocknen können. Unter der harten Korrosionsbelastung (stark karbonatisierter Beton mit niedrigem pH-Wert, hohe Betonfeuchtigkeit) zeigte die nichtrostende Bewehrung wohl teilweise eine leichte oberflächliche Korrosion (Abb. 2), in keinem Fall aber eigentliche Korrosionsangriffe. Im Gegensatz dazu korrodierte der Betonstahl ganz erheblich (Abb. 1).
