**Zeitschrift:** Tec21  
**Herausgeber:** Schweizerischer Ingenieur- und Architektenverein  
**Band:** 136 (2010)  
**Heft:** 8: Munkegårdsskolen

**Artikel:** Behutsam am Rohbau  
**Autor:** Bendix Pedersen, Hans / Dam-Johansen, Peter  
**DOI:** <https://doi.org/10.5169/seals-109568>

# BEHUTSAM AM ROHBAU

Die Mauern des Schulhauses Munkegårdsskolen nahe Kopenhagen sind rissanfällig, und die tragenden Bauteile weisen teilweise geringe Materialfestigkeiten auf. Da die Anlage unter Denkmalschutz steht, durfte für die Erweiterung die bestehende Bausubstanz nicht verändert werden. Und damit die denkmalgeschützten Bauten nicht beschädigt wurden, mussten die Bauingenieure von Grontmij Carl Bro bei den tragwerkspezifischen Eingriffen behutsam vorgehen.

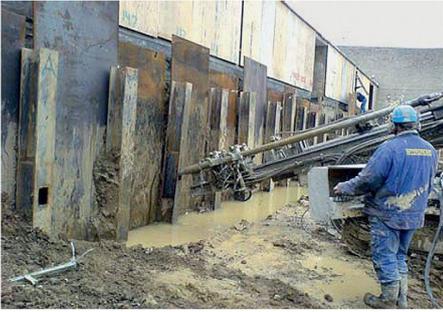
01 Die Baugrube wurde mit einer einfach rückverankerten Rühlwand (HEB-Profile) gesichert. Der Aushub erfolgte in zwei Etappen – nach ersten wurden die Anker versetzt

Die Baugrube wurde auf allen Seiten mit einfach rückverankerten Rühlwänden gesichert. Die vertikalen Stahlträger wurden erschütterungsarm in vorgebohrte Löcher eingestellt, wobei die untersten Trägerabschnitte in Beton eingegossen wurden. Die Anker wurden zentrisch durch die Rühlwandträger versetzt, um Verdrehungen der Stahlträger infolge Exzentrizität zu verhindern (Abb. 1 und 2). Die Ausfachung aus Holzbohlen oder Stahlplatten zwischen den

abgeteuten Rühlwandträgern wurde mit fortschreitendem Aushub eingebaut. Dieser erfolgte in zwei Etappen, wobei die Ausfachung jeweils nachgezogen wurde, bis die Bodensohlkote erreicht war. Die Erdanker wurden nach der ersten Etappe ab einer Baugrubentiefe von etwa 2.0m versetzt. Sie minimieren bei dieser «weichen» Baugrubensicherung die Setzungen und verhindern eine Beschädigung der geschützten Bausubstanz.

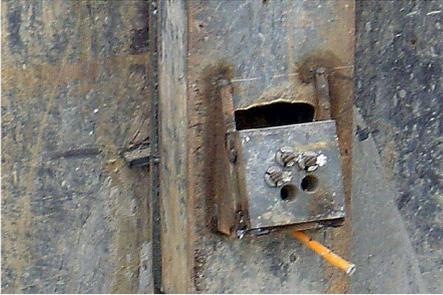
02 Detail Ankerplatte an Rühlwandträger:

Die Anker wurden zentrisch durch die Rühlwandträger versetzt, sodass die Träger durch die Belastung nicht verdreht wurden

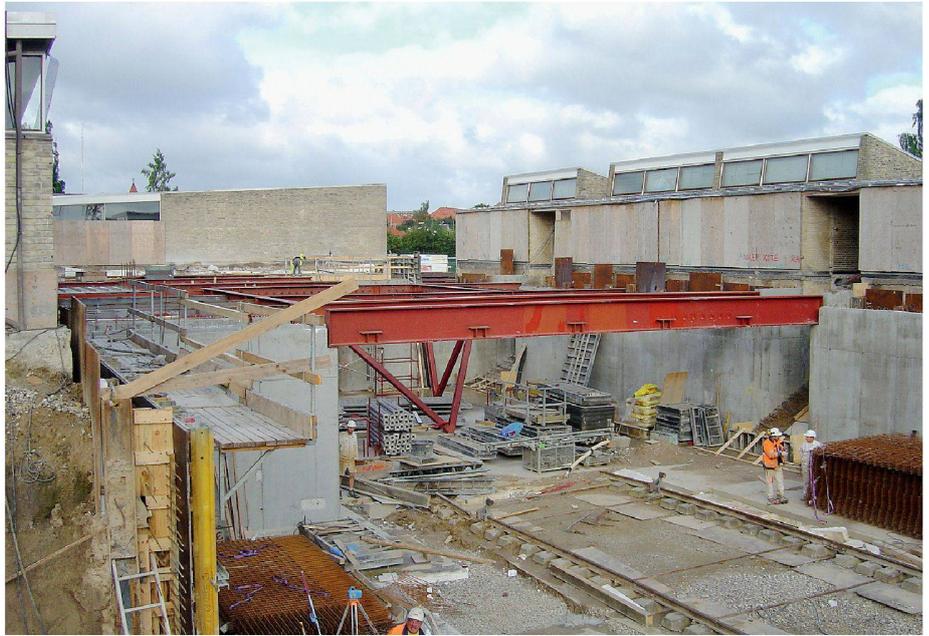
04 Der Rohbau im Hof mit den ihn umschliessenden Schulpavillons: Die Hauptträger spannen über 15 m von Aussenwand zu Aussenwand, wodurch grosse, stützenlose Flächen entstanden

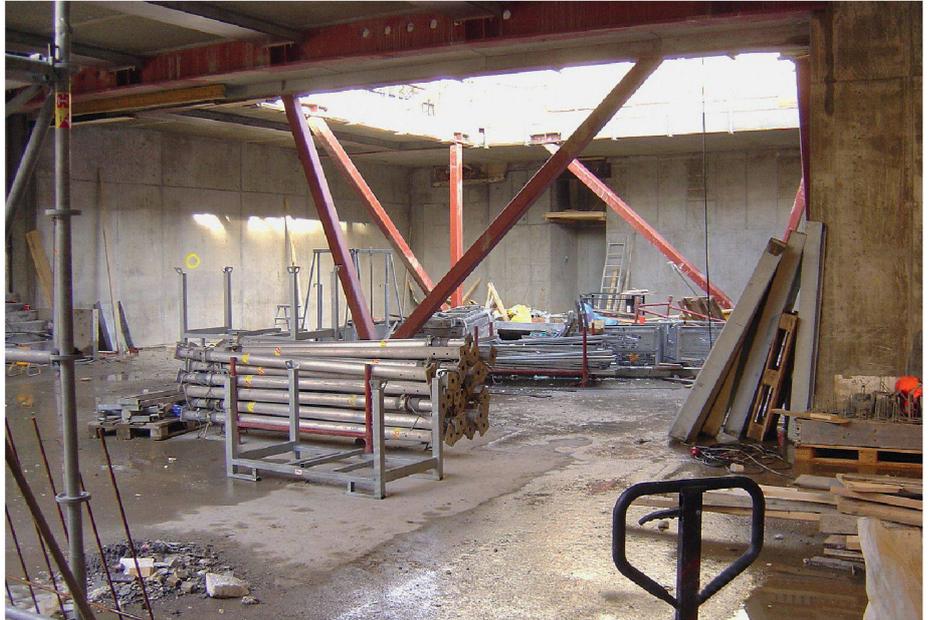
05 Die schräg gestellten Stahlstützen tragen die Decke, haben aber eine nur geringe aussteifende Funktion gegen horizontale Einwirkungen

Durch vier gläserne Atrien fällt Licht ins Untergeschoss (Abb. 5 und 8). Die schräg gestellten, gelenkig gelagerten Stahlstützen, mit nur geringer aussteifender Funktion, tragen bei diesen Lichtöffnungen hauptsächlich Vertikallasten ab. Die Abtragung der horizontalen Kräfte erfolgt über die als Scheibe wirkende Decke hin zu den Betonaussenwänden und von dort weiter als Querkräfte hinunter in die Fundamente und damit in das Erdreich.

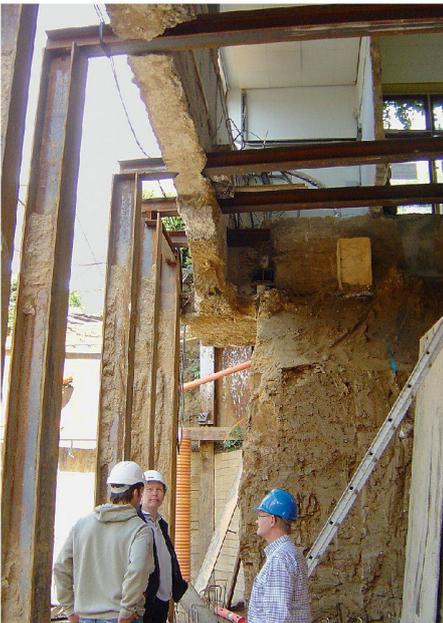
03 Die neuen Erschliessungszonen führen unter den bestehenden Fundamenten hindurch. Diese mussten deshalb temporär abgefangen werden

Das neue Untergeschoss wird mit neun Treppen und zwei Liften erschlossen. Ein Lift und ein Treppenlauf bringen die Benutzer hinauf in den Schulhof. Die restlichen Erschliessungszonen ermöglichen die direkte Verbindung in die alten Schulpavillons. Da sie unter den bestehenden Streifenfundamenten hindurch auf die Ergessebene geführt sind, waren während des Baus temporäre Konstruktionsmassnahmen erforderlich, die das darüber stehende Gebäude schadlos abfangen (Abb. 3).

Für die Abfangkonstruktionen wurden Mikropfähle eingerammt. Die dadurch entstehenden Erschütterungen waren so klein, dass sie keine Schäden an der bestehenden Bausubstanz verursachten. Stahlträger, die auf den Mikropfählen und im Erdreich unter den Pavillons gelagert waren, wurden sektionsweise und abgestimmt auf den Kräfteverlauf eingebaut und trugen auf einer Höhe von 4.5m die nicht armierten Streifenfundamente. Einzelne Felder wurden kreuzweise mit vor Ort angeschweissten Stahlträgern ausgesteift.

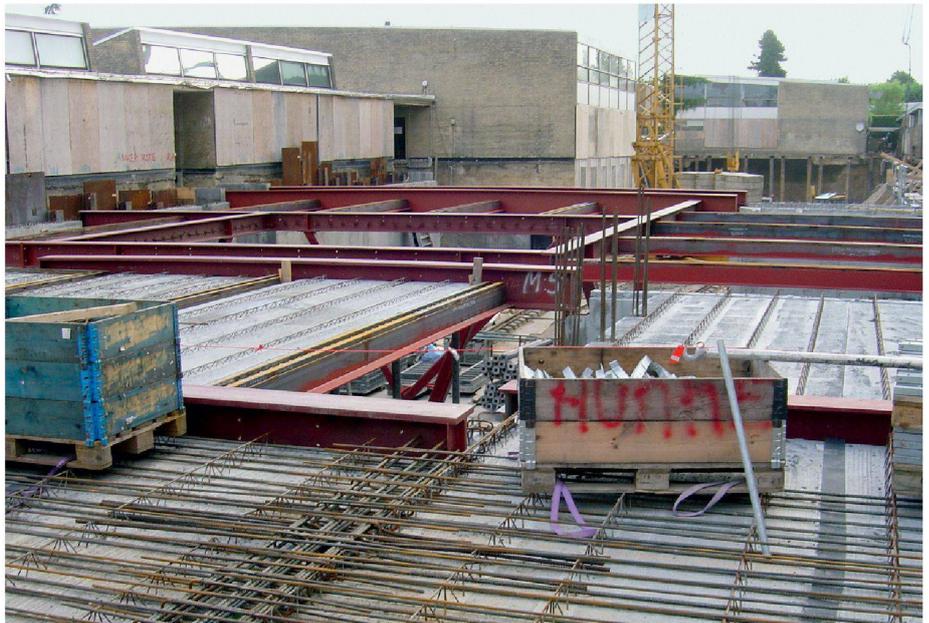
06 Die Dachkonstruktion besteht aus Stahlträgern und vorfabrizierten Filigranplatten, die mit einem monolithischen, vor Ort aufgetragenen Überbeton im Verbund wirken

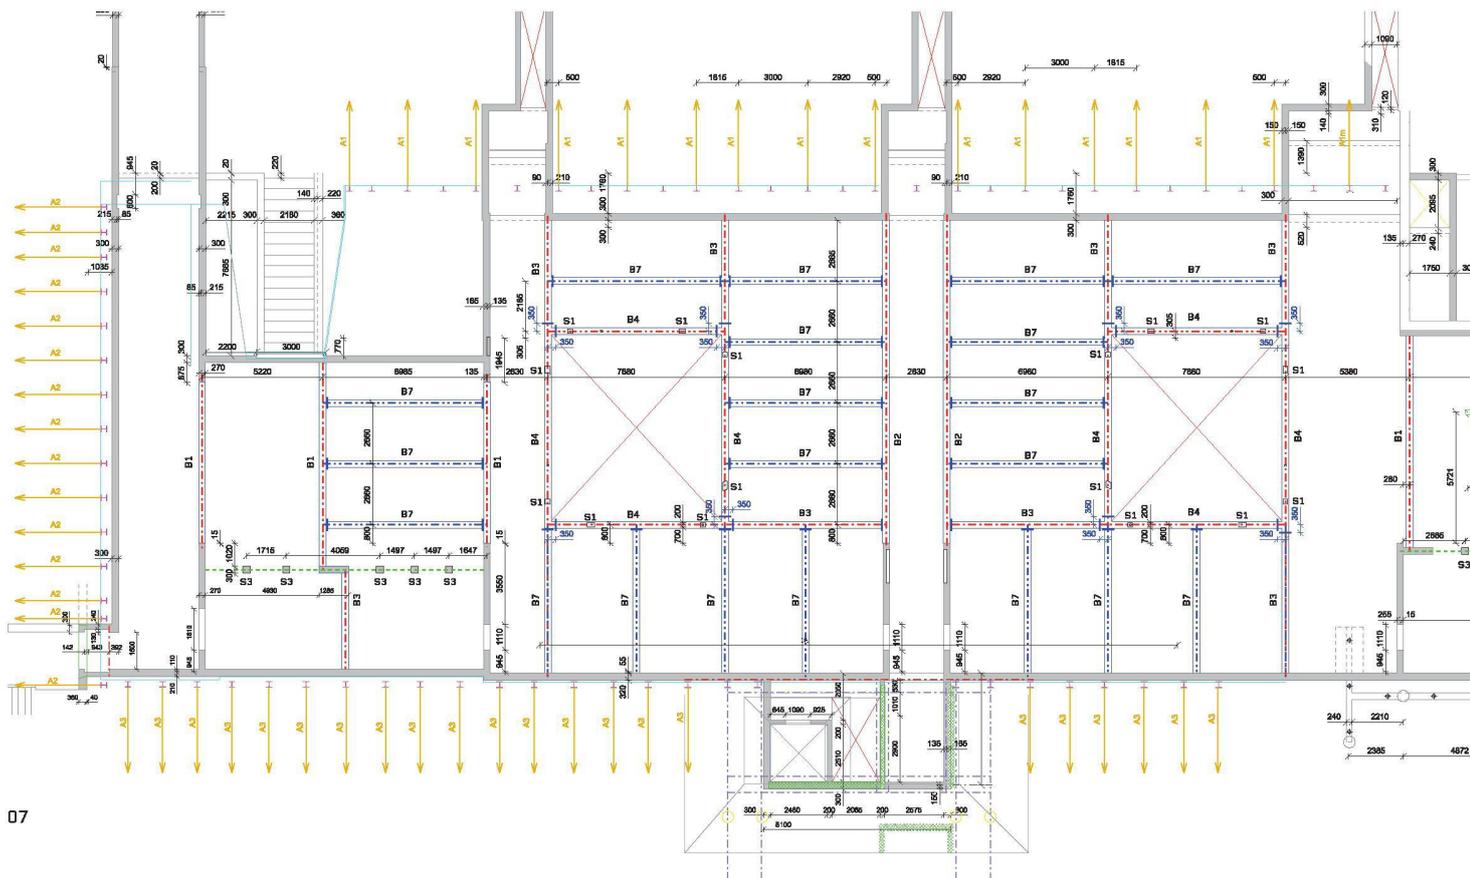
07 Stahlkonstruktion der Decke und Baugrubensicherung in einem Grundriss dargestellt

Die Decke über dem neuen Geschoss ist mit Stahlträgern konstruiert. Die Primärträger aus HEM- und HEB-Walzprofilen sind über 15m gespannt und nur jeweils auf zwei Beton-Außenmauern gelagert (Abb. 7). Dadurch entstanden grosszügige, stützenfreie Flächen. Die sekundären Blechträger, die in der Regel im Abstand von 2.5 bis 3.5m zwischen den Primärträgern eingespannt sind, tragen die Filigranplatten (Abb. 6). Diese vorgefertigten Halbfertigteile mit eingebauter Armierung und der monolithische, vor Ort aufgetragene Überbeton wirken statisch im Verbund und tragen den Dachaufbau mit dem druckfesten Dämmmaterial, den Dichtungsbahnen und der Erdaufschüttung bis zur fertigen Kote des Schulhofes (Abb. 9). Dieser wurde in seiner ehemaligen Form und Gestaltung wiederhergestellt.

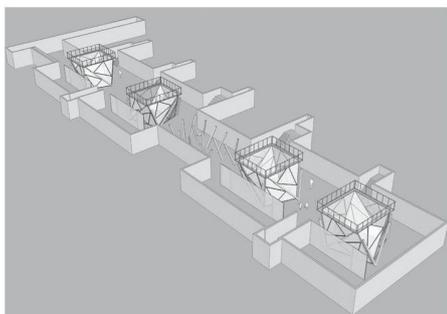
08 In dieser Darstellung der etwa 100 m langen Erweiterung ist im mittleren Bereich noch ein Stützenwald zu sehen. Dieser wurde reduziert auf nur drei Stützen. Erforderlich sind sie, um die erhöhten Vertikallasten zu tragen, die in diesem Bereich aus der zusätzlichen Erdaufschüttung für kleinere Bäume und Sträucher hervorgehen (die Decke wurde um etwa einen halben Meter herabgesetzt). Alle Stützen tragen hauptsächlich Vertikallasten ab – ihre Schrägstellung hat nur eine geringe aussteifende Funktion. Ausserdem sind sie alle mit einem Brandschutzanstrich geschützt
