**Zeitschrift:** Tec21  
**Herausgeber:** Schweizerischer Ingenieur- und Architektenverein  
**Band:** 137 (2011)  
**Heft:** 8: "Fugenlos"

**Artikel:** Gegossenes Volumen  
**Autor:** Kusigerski, Jordan  
**DOI:** <https://doi.org/10.5169/seals-131564>

# GEGOSSENES VOLUMEN

Der Neubau eines Wohn- und Atelierhauses am Hottingerplatz in Zürich ist ohne Dilatationsfugen erstellt – Arbeitsetappen waren aber explizit erwünscht, denn das Fugenbild sollte die Fassade gliedern. Um diese Fugenlosigkeit auszuführen, bedienten sich die Ingenieure von Walt + Galmarini vor allem der Betontechnologie und einer ausgeklügelten Nachbehandlung: Es wurde ein selbstverdichtender und Schwindmass reduzierender Beton eingesetzt und mit nasser Jute nachbehandelt.

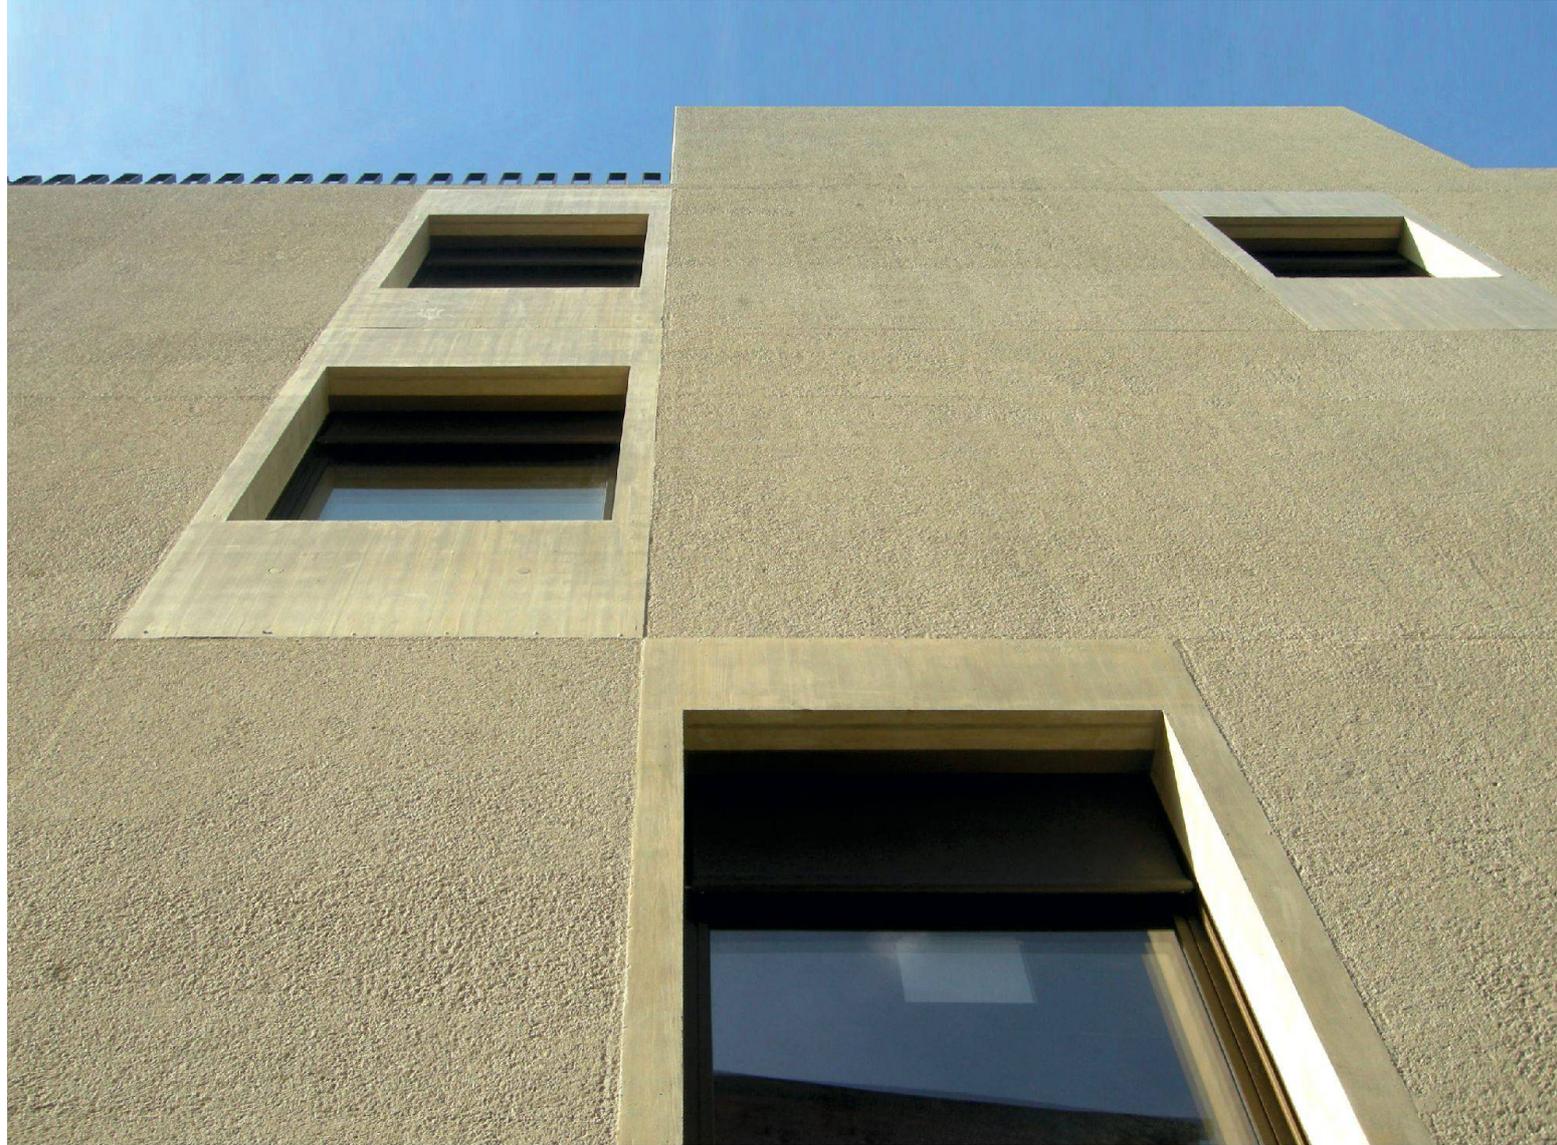
03 Die Sichtbetonfassade ist gestockt und soll an die verputzten Fassaden der umgebenden alten Gebäude erinnern. Arbeitsfugen waren in der Fassade explizit erwünscht, um eine Gliederung der Fassade zu erreichen. Da der Baumeister aber jedes Geschoss in einem Guss betoniert, wurde die «Etappierung» mit Einlagen in der Schalung geschaffen

Das neue Wohn- und Atelierhaus am Hottingerplatz in Zürich liegt zwischen einer Bäckerei und einem Restaurant und nimmt mit Fassade und Volumen Bezug auf die vorgegebene Situation (Abb. 3 und 6). Es formt die Baulinie nach, nimmt mit dem Attika die bestehende Gebäuderichtung des Nachbargebäudes auf und verbindet Bestehendes mit Neuem, indem die Fassade als Hybridkonstruktion aus traditioneller Oberfläche und moderner Betontechnologie ausgeführt wurde.

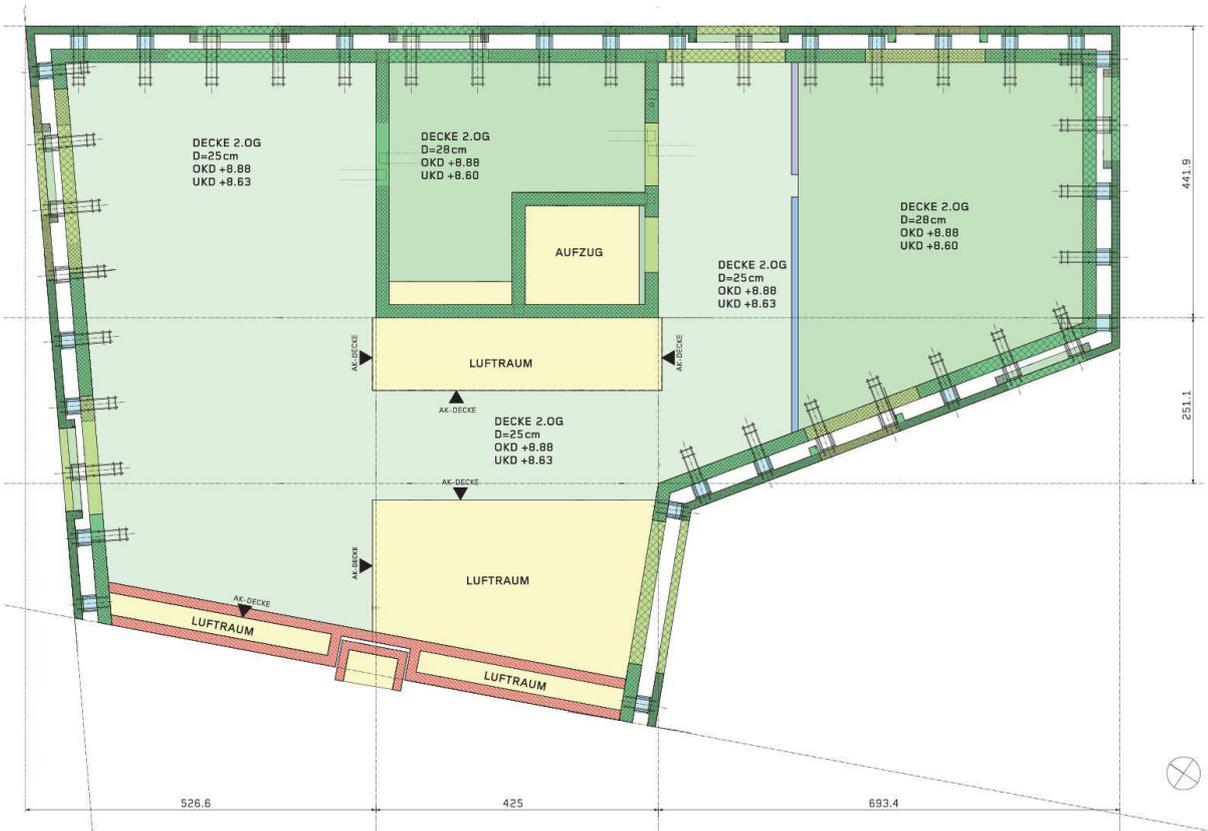
04

- 04** Schalungsplan mit zweischaliger Aussenhaut  
**05** Fassadenansicht mit Klappschnitten. Die Tragfähigkeit und Steifigkeit des Schalungssystems beeinflusst das Erscheinungsbild der gestockten Sichtbetonfassade wesentlich, denn die Betonieretappen waren mit 3 m sehr hoch (Pläne: Walt + Galmarini)

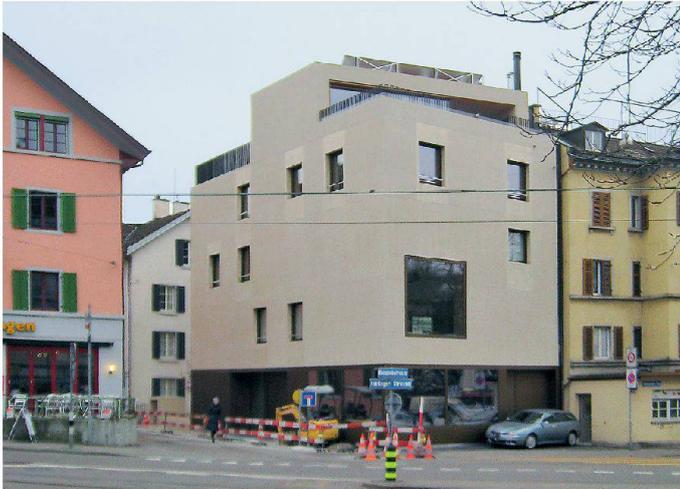
06

**06** Grosszügige Verglasungen im Erdgeschoss präsentieren die Büronutzung der Öffentlichkeit. Die Obergeschosse öffnen sich zurückhaltend gegenüber dem Strassenraum, und ein grosses Fenster zum Hottingerplatz markiert den dahinterliegenden zweigeschossigen Wohnraum

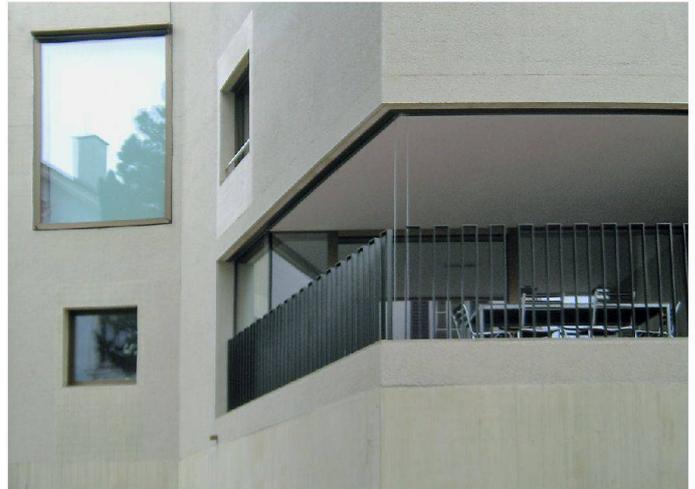
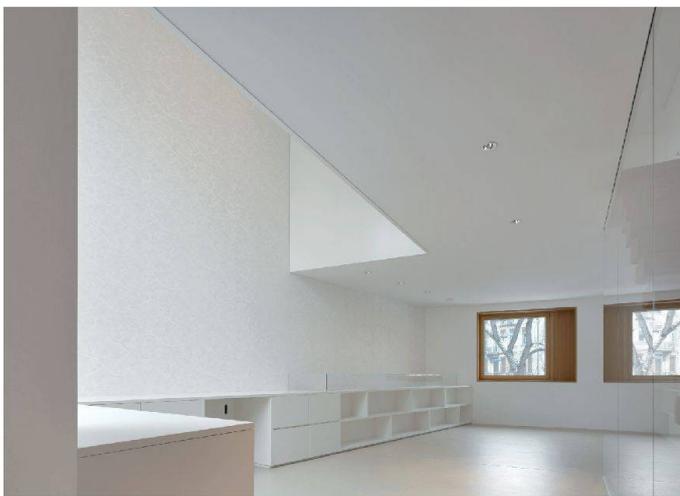
**07 und 08** Einschnitte in das Gebäudevolumen wie zweigeschossige Fensteröffnungen und die Terrasse mit darüber auskragenden Räumen erschweren einen direkten Kräftefluss

Die Bauingenieure von Walt + Galmarini setzten die vielseitigen Vorgaben von Bob Gysin + Partner BGP Architekten in einem Tragwerk um, das grundsätzlich aus einem tragenden und aussteifenden Sichtbetonkern sowie parallel zur Gebäudehülle angeordneten Betonwänden besteht – dazwischen sind Flachdecken gespannt, die stützenfreie Wohnräume ermöglichen. Die Kräfte fliessen trotz diesem prinzipiell einfachen statischen System indirekt in den Baugrund, da Galerieöffnungen und grosse Fensterflächen vor allem im Erdgeschoss eine direkte Lastabtragung verhindern (Abb. 7 und 8). So ist zum Beispiel die Betondecke über der Terrasse im 1. Obergeschoss an den darüber angeordneten Wänden aufgehängt, und nur ein einzelner Eckpfeiler stützt grosse Teilbereiche der vier Obergeschosse mit auskragenden Decken.

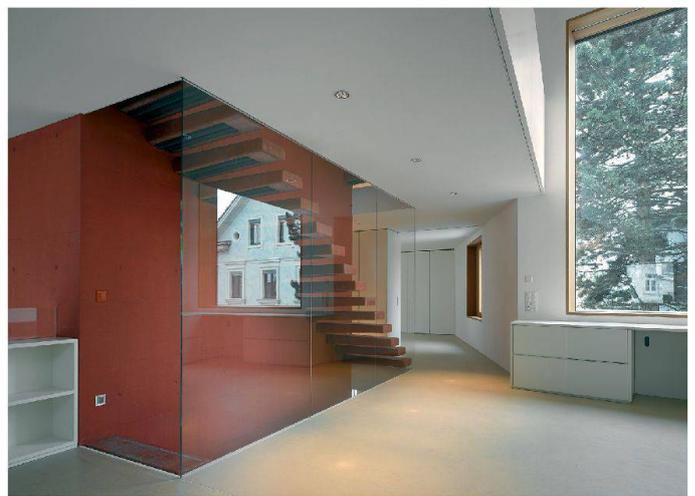
09

**09** Der rot gestrichene Sichtbetonkern mit den vorfabrizierten konsolenartigen Treppen aus Betonelementen ist tragend und aussteifend zugleich (Fotos 06 und 07: cvr/Red.; Fotos 08 und 09: Roger Frei)
