Zeitschrift: Tec21
Herausgeber: Schweizerischer Ingenieur- und Architektenverein
Band: 138 (2012)
Heft: 23: 3500 Meter über Meer

Artikel: Ordnung im Stollenlabyrinth
Autor: Gabriel, Rolf / Schmaus, Heinz
DOI: <https://doi.org/10.5169/seals-283921>

ORDNUNG IM STOLLENLABYRINTH

Zu ihrem 100-Jahr-Jubiläum haben die Jungfraubahnen einen neuen Rundgangstollen als Attraktion für Touristen erstellt. Die Planer und Ingenieure waren mit engen Platzverhältnissen konfrontiert. Aber auch die Koordination war anspruchsvoll, weil der touristische Betrieb nicht zu stark beeinträchtigt werden durfte und die Sicherheit zu gewährleisten war. Eine bautechnische Herausforderung stellte der Permafrost dar.

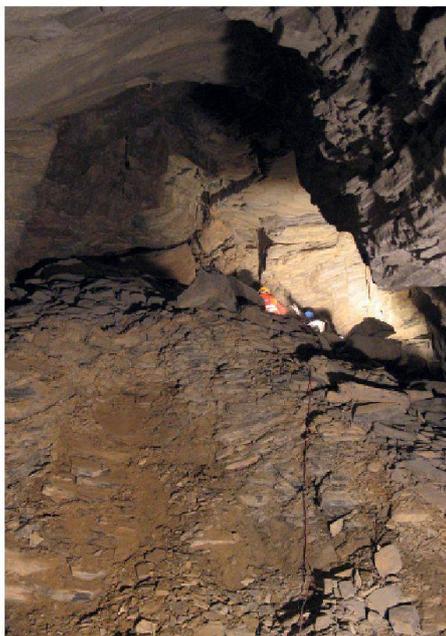
04 Karsthöhle im Ankerstollen
(Foto: IUB Engineering AG)

Trotz gewissenhafter Erkundung ereilte die Vortriebsmannschaft eine Überraschung, als sie im 14m langen Abzweigstollen zwischen Ankerstollen und Eispalast wenige Meter vor dem Durchschlag rechter Hand einen ca. 1.50 m hohen Hohlraum vorfand. Der Abzweigstollen liegt im Kalkstein des Jungfraukeils wenige Meter neben der bekannten grossen Karsthöhle (Kasten und Abb. 4, S. 26). Kritisch war die Situation insbesondere wegen der Nähe zu einem Personenaufzug, der den Eingang des Eispalastes mit dem darunterliegenden Bahnhof verbindet. Der Hohlraum liegt nahe der Felsoberfläche, die vom Gletschereis bedeckt ist. Die Planer und Bauleitung entschieden deshalb, den Stollen mit Stahlbögen zu sichern und den Hohlraum zumindest im stollennahen Bereich mit Spritzbeton zu verfüllen.

Das Jungfraujoch besteht nach Angaben der mit den geologischen Abklärungen betrauten Geotest AG aus zwei übereinanderliegenden Kristallinkomplexen, die durch eine Sedimentschicht, den sogenannten Jungfraujoch, voneinander getrennt sind (Abb. 5).² Als Teil des Aar-Massivs wurden die Gesteine im Laufe der Gebirgsbildung stark zusammengeschoben und hochgehoben. Als Folge davon weisen die Gesteine eine Verschieferung sowie diverse Störzonen auf. Im Gratbereich steht ein stark verschieferter Gneis an. Der Jungfraujoch ist rund 30 m mächtig und besteht aus rekrystallisierten Kalken, die lokal stark zerklüftet sind. Die Kalke sind im bestehenden Ankerstollen aufgeschlossen. Beim Vortrieb des Ankerstollens, der im Zuge des Neubaus des 1987 eröffneten Berghauses aufgefahren wurde, stiess man auf eine rund 100 m lange Karsthöhle, die zum Teil mit Sturzmaterial gefüllt, aber bis weit in den Berg hinein begehbar ist (Abb. 4).

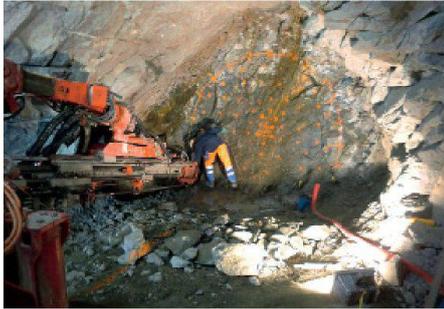
06 Sprengvortrieb im Rundgangstollen
(Fotos: Frutiger AG)

Sowohl der Rundgangstollen als auch die Kavernen wurden im Sprengvortrieb aufgeföhren. Aufgrund des Erschütterungsrisikos für die bestehenden Anlagen, insbesondere der benachbarten Sphinxlifte, war die Abschlagslänge zunächst auf 1.40m begrenzt. Mit zunehmender Entfernung von den Liften liessen die günstigen Erschütterungsmesswerte eine Vergrößerung der Abschlagslängen auf bis zu 2.50 m zu. Als Sofortsicherung reichte meist der Einbau von Reibrohrankern und Kopfschutznetzen aus. Nur in der Kaverne 2, in der die steil stehenden Kluftsysteme im Gneis aufgeschlossen sind, mussten sofort nach dem Ausbruch zusätzlich Mörtelanker, Netze und Spritzbeton zur Sicherung eingebaut werden.

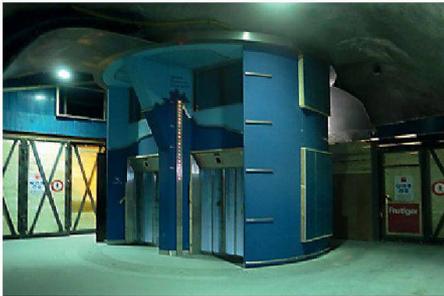
07 Schutzwände in der Sphinxhalle bei den beiden Expressaufzügen

Die Sphinxlifte mussten während des Baus des Rundgangstollens ganzjährig in Betrieb und für die Touristen zugänglich bleiben. Somit waren sie vor Staub und der Druckwelle der Sprengungen zu schützen. Die Sphinxlifte wurden deshalb von der Baustelle durch raumhohe, staubdichte Schutzwände abgetrennt (Abb. 7). Die Sprengarbeiten konnten trotz den Absperrungen für die Touristen nur nach Betriebsschluss des Jungfraujochs ausgeführt werden. Meist konnten pro Nacht zwei bis drei Abschläge erfolgen. Im Durchschnitt wurden Vortriebsleistungen von 4 bis 5 m pro Arbeitstag erreicht.
