# «MIT DEN SPUREN DES GEBRAUCHS UMGEHEN»

Eine Fassade erzählt ihre Geschichte: Die 2010 abgeschlossene Umnutzung der Weichenbauhalle in Bern ist ein Beispiel für die interpretierende Rekonstruktion einer Gebäudehülle. Die mit der Planung betrauten Zürcher Architekten giuliani.hönger haben Einschalenmauerwerk aus Zementstein freigelegt und Spuren der Veränderung sichtbar belassen. Für den Erhalt der Mauerwerksfassade war ein beinahe archäologischer Umgang mit dem Bestand erforderlich. Dazu zählte auch die Rekonstruktion von Teilen der Fassade sowie die dafür nötige Reproduktion des verwendeten Zementsteins.

## HÖRSAALGEBÄUDE WEICHENBAUHALLE IM VON-ROLL-AREAL, BERN

### Konzept Ausbau und Sanierung Hülle

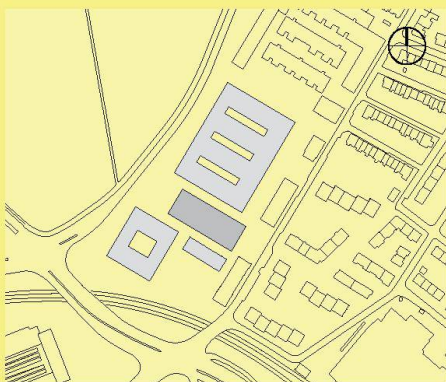
01

**01** Lageplan: Von-Roll-Areal am westlichen Ende des Länggassquartiers mit Weichenbauhalle, Mst. 1:7500 (Plan: giuliani.hönger)

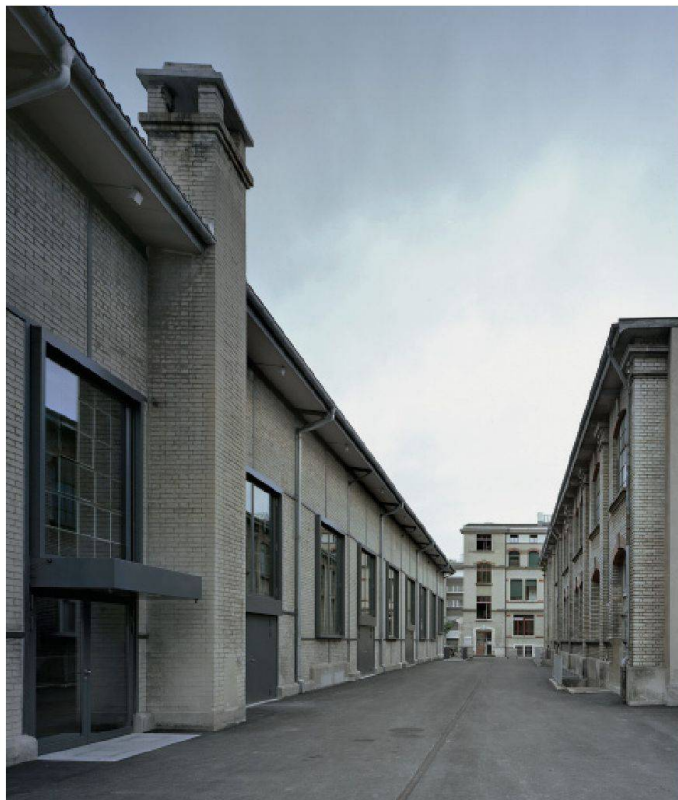
02

**02** Backsteinfassade der Weichenbauhalle mit aufgesetzten Fensterelementen und neuen Zugängen (Foto: Karin Gauch / Fabien Schwartz)

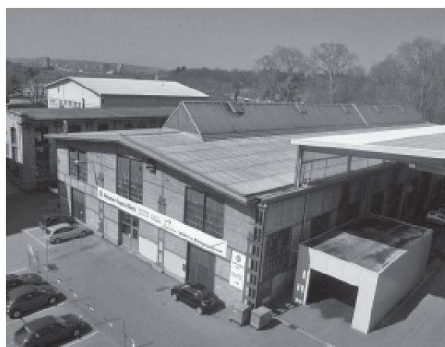
04

**04** Vor der Umnutzung: die Halle mit angebauter überdachter Kranbahn und überstrichenen Fassadenteilen (Foto: giuliani.hönger)

**L. G.:** Es war ein relativ langer Prozess in permanenter Zusammenarbeit mit der Denkmalpflege. Wir haben die Halle im Zustand einer hundertjährigen Nutzung vorgefunden, es waren überall Spuren dieser langjährigen Nutzung zu sehen. Die Halle war eingebaut, ihr Volumen nicht wahrnehmbar, Fassadenteile waren überstrichen, Stahlteile und das Oberlicht ausgetauscht (Abb. 3). Aus bautechnischer Sicht war sie allerdings in einem sehr guten Zustand. Der Stahlbau, die Tragkonstruktion, war sehr gut erhalten, hier musste lediglich der Korrosionsschutz erneuert werden. Das Mauerwerk haben wir nur mit Wasser gereinigt. Entscheidend war, wie wir mit den Spuren des Gebrauchs umgehen sollten: Es hatte unterschiedliche Zwischennutzungen gegeben. In den 1980er-Jahren war ein Autohaus in der Halle. Im Laufe dieser Nutzung wurden Teile der Fassade herausgebrochen; damit ergaben sich Verletzungen der Struktur. Wir trafen den Entscheid solche Verletzungen wieder rückzubauen. Alle anderen Eingriffe sind innerhalb der alten Struktur erfolgt.

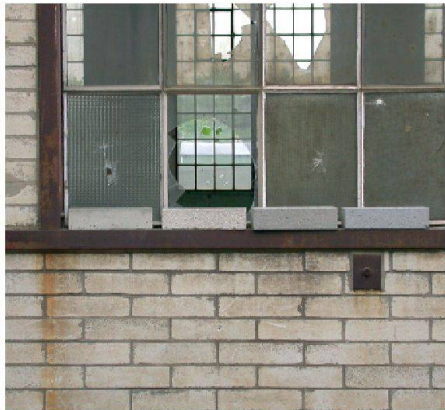
06

**06** Versuchsreihe mit Mustersteinen des neuen Steins. Das Steinformat ist 30 x 15 x 7,5 cm

**J. K.:** Aus dem Wegsystem des Campus heraus mussten wir die Bewegungsrichtung im Gebäude um 90 Grad drehen – die Halle quer durchwegen. Das heisst, wir brauchten die Tore an den Stirnseiten nicht mehr als Zugänge. Für die neuen Zugänge haben wir einzelne Fensterachsen an den Längsseiten bis auf den Boden geführt. Dazu wurde das vorhandene Stahlprofil nach unten verlängert und das Mauerwerk herausgebrochen. Es war uns wichtig, das Material, das wir weggenommen hatten, weiter zu nutzen. Man konnte daher den Abbruch nicht mit grobem Gerät vornehmen. Er war Feinstarbeit, die einzelnen Steine wurden vom Mörtel befreit, sodass man sie wieder einbauen konnte. Da die Steine aus dem Abbruch aber nicht ausreichten, mussten wir einen neuen Stein entwickeln, mit dem wir die übrigen Lücken schliessen konnten (Abb. 5 und 6).

**C. H.:** Bei kleinen Reparaturen, vor allem bei den Stellen, wo es sehr aufgefallen wäre, mit einem neuen Stein zu arbeiten, haben wir den alten verwendet. Bei den grösseren Feldern, die ganz neu gemauert werden mussten, haben wir den neuen Zementstein eingesetzt, den wir mit dem Baumeister entwickelt hatten. Ausgangspunkt dabei war die Untersuchung des auf dem Areal verwendeten Mauersteins. Der Zement im Bestandsmauerwerk ist 100 Jahre alt. Wir hatten zunächst keine Ahnung, wie er sich zusammensetzt. Wir haben damit angefangen, einen normalen Zementstein produzieren zu lassen. Er war zu grau und in der Farbwirkung viel zu kalt – der alte Stein hat einen warmen Farbton.

**J. K.:** Die Unternehmung, die die Steinproben erstellte, hat im Auftrag des Baumeisters den Stein untersucht und gelblichen Jurasand darin gefunden. Die Farbigkeit des neuen Steins entsteht also nicht durch ein Pigment, sondern durch das Material. Das war wichtig in Hinblick auf die Alterung. Auch die Oberflächenbehandlung war ein Thema. Soll der Stein künstlich bewittert werden, um ihn an den Bestand anzupassen? Wir haben Versuche gemacht – den Stein sandgestrahlt und gesäuert –, dann aber entschieden, ihm Zeit zu geben zu altern. Ebenso haben wir die Fugen nicht geschwärzt. Man darf sehen, was ergänzt ist, ähnlich wie bei einer Holzbank, bei der man eine Latte erneuert.

**J. K.:** Er wurde in Kleinserie von 1500 Steinen produziert. Der Prozess dahin hat einige Zeit gedauert. Wir haben eineinhalb Monate lang wöchentlich neue Muster begutachtet.
