**Zeitschrift:** Tec21  
**Herausgeber:** Schweizerischer Ingenieur- und Architektenverein  
**Band:** 139 (2013)  
**Heft:** 41-42: Villa Patumbah

**Artikel:** Repariert, retuschiert, rekonstruiert  
**Autor:** Hartmann Schweizer, Rahel  
**DOI:** <https://doi.org/10.5169/seals-349613>

# REPARIERT, RETUSCHIERT, REKONSTRUIERT

Die 1883–1885 errichtete Villa Patumbah wurde von 2010 bis 2013 instand gesetzt. Das Credo von Denkmalpflege, Architekten und Restauratoren war, hervorzuholen und zu schützen, was an Substanz vorhanden ist. Auch rekonstruierende Ergänzungen von Fehlstellen waren kein Tabu. Bereiche, deren Behandlung das Budget überstrapaziert hätten, zeigen sich nun als didaktische Referenzflächen: Verschmutzte neben gereinigten Stuckaturen machen den Alterungsprozess sichtbar, übermalte neben freigelegten Deckenfeldern offenbaren die Schadstellen, von späteren Eingriffen bedrängte Malereien illustrieren die Verluste – in der Übereinstimmung zwischen Bau und Inhalt eine ideale Stätte für das vom Schweizer Heimatschutz eingerichtete Zentrum für Baukultur.

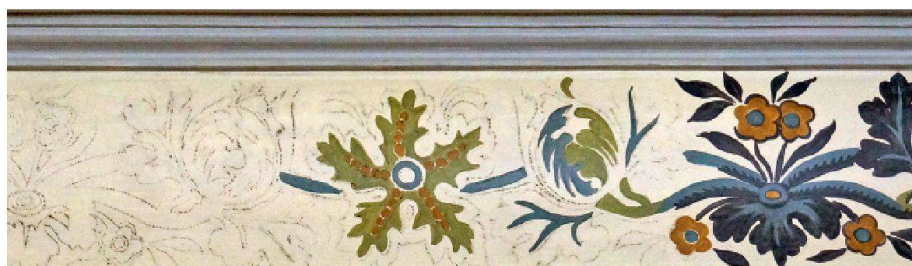
09

**09** Das Auge vermag Fehlstellen dank angrenzenden Flächen zu ergänzen.

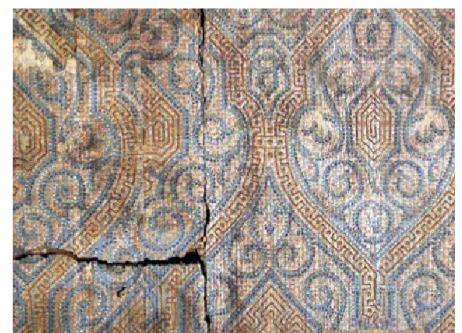
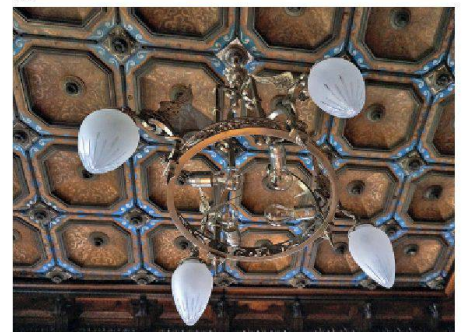
Ein Brand hatte das Herrenzimmer in den 1970er-Jahren fast vollkommen zerstört. Mit Ausnahme der reich intarsierten Schiebetür (Abb. 13), die während des Feuers vermutlich offen stand – deren Flügel also in der Wand verborgen und daher geschützt waren –, verheerte der Brand die Holzarbeiten fast unrestaurierbar. Dasselbe Schicksal ereilte die Papiertapete – bis auf ein rund zehn Zentimeter langes Stück, das als Vorlage für deren Nachbildung diente und nun als Vergleichsobjekt hinter einer Abdeckung neben der Schiebetür prangt. Für die Decke engagierte die Stiftung den Masterkurs der Fachhochschule für Restaurie-

nung an der SUPSI (Scuola universitaria professionale della Svizzera italiana), der nicht nur einen Weg für die Konservierung und Teilrestauration der zerstörten Decke fand, sondern diese auch umsetzte.

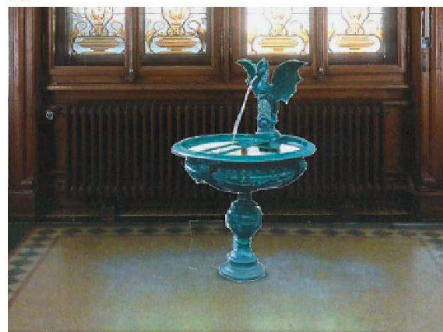
Die strassenseitige Erweiterung des Vestibüls war in den ersten Plänen der Architekten Chiodera & Tschudy als Wintergarten bezeichnet. Spuren im Terrazzobelag deuteten auf die einstige Existenz eines Springbrunnens hin, den die Architekten auch gern nachgebildet hätten und wofür die Stiftung Patumbah auch Gelder aufzutreiben versuchte. Allerdings scheiterte der Einbau am Veto des Schweizer Heimatschutzes, weil die Nutzung des Raums eingeschränkt worden wäre. An den Wänden wurden die architektonischen Elemente der Illusionsmalerei partiell rekonstruiert – nur partiell u.a., weil es auf der einen Rückseite in der Toilette einen Kamin gab, dessen Hitze die Malerei unrettbar angegriffen hatte –, damit das Auge das Bild von gemalten Bögen, die möglicherweise in einer Balustrade mündeten, zusammensetzen kann. Allfällige florale Motive kann man sich angesichts des Trompe-l'Œil-Effekts der Decke, die den Eindruck erweckt, als löse sie sich in Himmel auf, unschwer dazudenken – zumal unter dem Sonnenschutz des schmiedeeisernen Baldachins.

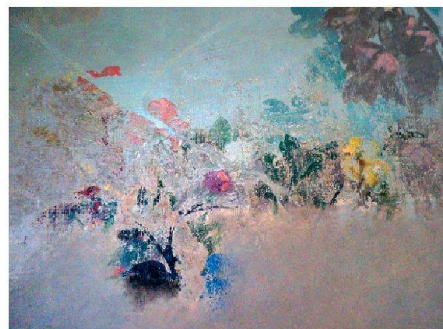
08

Auf manchen Flächen wurden arg beschädigte Malereien als didaktische Felder belassen. Ein

Glücksfall in Sachen Lerneffekt ist die Decke im ehemaligen Arbeitszimmer Grob-Zundels. Sie zeigt die verschiedenen Stadien des Entstehungsprozesses: eine Rötelvorseichnung, eine Graunachzeichnung, erste Farbgebungen und das Anlegen der architektonischen Flächen bis hin zum vollen Bouquet.

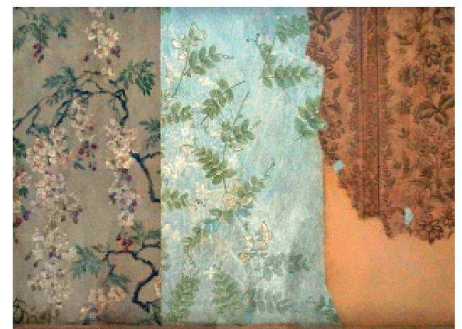
09

An der Rückwand eines Lavabos kam ein Tapeten- rest zum Vorschein, der mehrere Renovierungen überdauert hatte, aber arg lädiert war. Dieser «enthielt» ein winziges Stück einer noch älteren hellblauen Tapete. In der Folge förderten die Res- tauratoren vier Schichten zutage. Sie haben sie gefestigt und die Fehlstellen retuschiert.

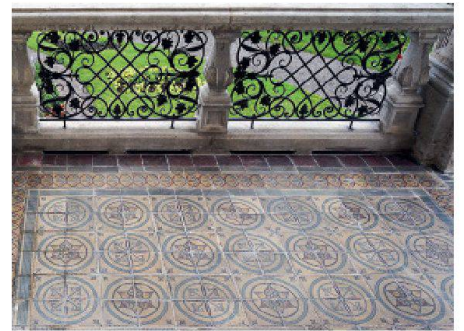
14

«Mettlacher Platten, auf trockenem Wege geform- te, bis zur Sinterung gebrannte, in der Masse gefärbte Tonplatten mit einfarbiger oder gemus- terter Oberfläche. Dieselben bestehen aus zwei Masseschichten, von welchen die obere in feine- rer Vorbereitung das Muster erhält, während die untere, in stärkerer Lage hergestellt, als Füll- masse dient. Bei der Herstellung wird die fein zerkleinerte Masse von Hand in Formen geschüt- tet, die unter Pressstempel geschoben werden, welche das Tonpulver stark zusammenpressen; zur Bewegung der Pressstempel wird hydrau-

lischer Druck benutzt. Für die Anfertigung ge- musterter Platten werden Schablonen verwendet, welche mit farbig brennenden Tonen gebrannt werden; die Schablonen werden vor der Pressung der Platten aus dem eingegebenen Tonpulver herausgezogen.»<sup>2</sup>

Vermutlich, weil Wasser eingedrungen war, entfernten die Nachbesitzer auf den oberen Balkonen teilweise die Mettlicher Platten aus dem Haus Villeroy & Boch, mit denen die Böden ursprünglich belegt waren, und lagerten sie bei der Denkmal- pflege ein. So konnten diese im Zuge der Renova- tion wieder eingesetzt werden. Die darunterlie- genden Träger wurden sandgestrahlt und gegen die Fassade hin verstärkt, der Boden wurde neu aufgebaut und abgedichtet.
