Zeitschrift: Tec21
Herausgeber: Schweizerischer Ingenieur- und Architektenverein
Band: 140 (2014)
Heft: 9: Alterswohnhaus Neustadt II

Artikel: Diamantsäge schafft Raum
Autor: Ekwall, Thomas
DOI: <https://doi.org/10.5169/seals-390672>

Diamantsäge schafft Raum

Ein radikaler Umbau bringt die konstruktiven Besonderheiten von Zivilschutzanlagen zum Vorschein: ein Lehrstück für ähnliche Bauaufgaben.

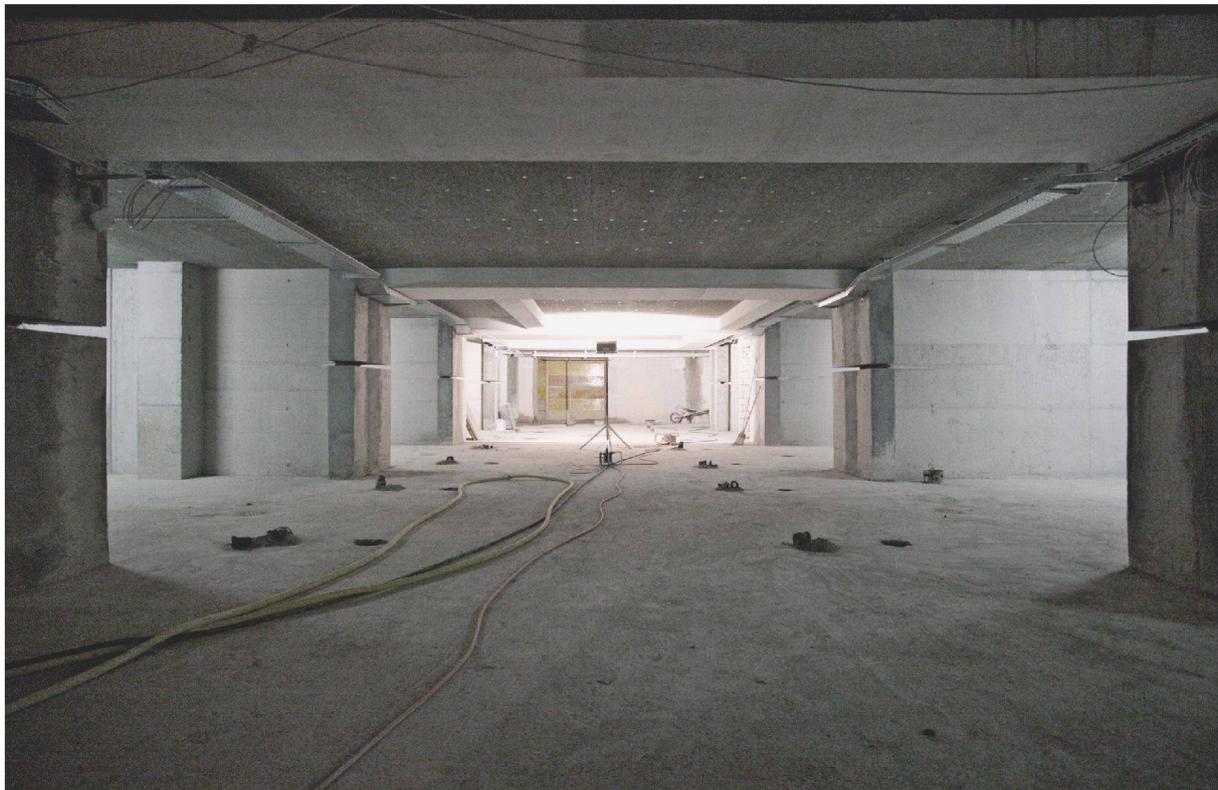
Die grosszügige Tiefgarage im Untergeschoss entstand durch den Abbruch der tragenden Wände von 25 kleinteiligen Zivilschutzräumen. Der eigentümliche Schlitz auf halber Wandhöhe ist eine konstruktive Massnahme zur Verbesserung der Krafteinleitung in die Bodenplatte (Abb. S. 31 oben links).

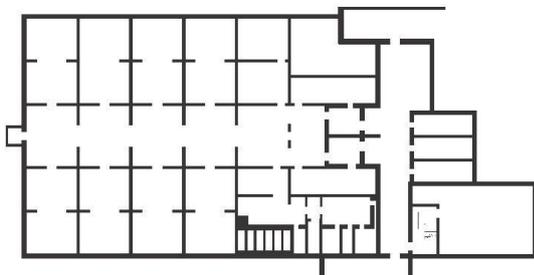
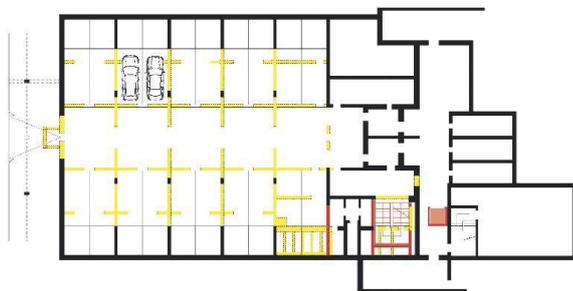
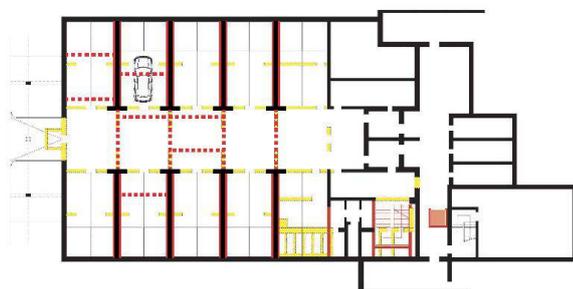
Grundrisse des Untergeschosses im Lauf der Planung: Wandabriss (gelb), nachträglich aufgedoppelte Stahlbetonwände (rot durchgezogen), Stahlunterzüge (rot gestrichelt). **Oben:** Ist-Zustand von 1968. **Mitte:** Vorschlag der Machbarkeitsstudie mit 19 Abstellplätzen und Deckenabfangung mittels Stützen. **Unten:** ausgeführte Lösung mit 9 Parkboxen und Deckenabfangung mittels Wänden sowie Unterzügen.

Die Ausgangslage für die planenden Bauingenieure von Thomas Boyle + Partner AG war prekär: Im UG des geplanten Alterswohnhauses sollten 25 Einzelräume zu einem zusammenhängenden Raum umgebaut werden. Grundlage dieser Planung war eine offenbar optimistische Machbarkeitsstudie. Sie versprach, dass aus der Zivilschutzanlage eine Tiefgarage mit 19 Abstellplätzen entstehen könnte, sofern man grosszügig Teile des be-

Drei Umbaumaassnahmen kamen zum Einsatz, von denen die ersten beiden als konventionelle Verstärkungen zu verstehen sind. HEM-Stahlunterzüge fangen die Lasten ab, nachdem die entsprechenden Wände abgebrochen wurden. Die Decke bleibt damit linear gelagert. Die Träger liegen auf den bestehenden Wänden in ausgespitzten Nischen auf, wobei die Wände jeweils beidseits 30 cm aufgedoppelt wurden. Nur so können sie die Lasten aufnehmen, und die Lasteinleitungsfläche in der Bodenplatte vergrössert sich um das notwendige Mass (Abb. S. 31 oben rechts).

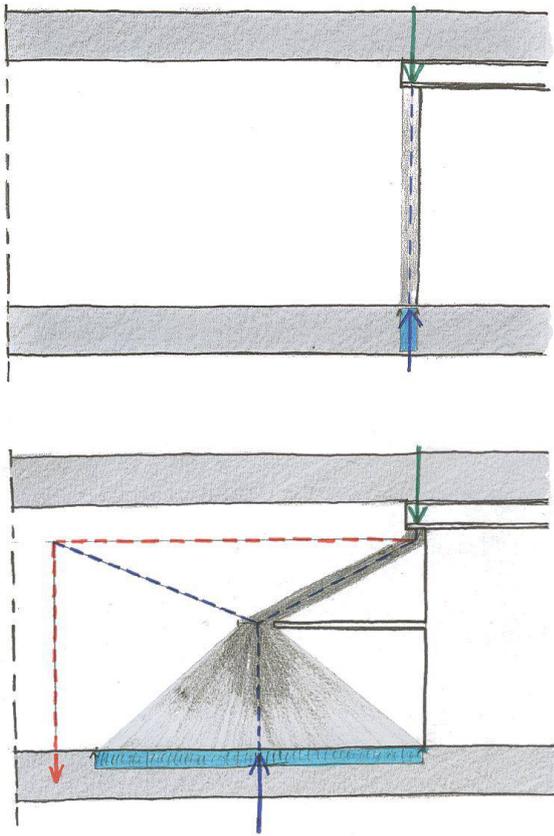
Prinzipskizzen des Kraftverlaufs, Wandansicht. Vertikale Belastung der Wand (grün) und Auflagerkräfte in der Bodenplatte (Druck blau, Zug rot). **Ganz oben:** Kraftverlauf ohne Wandschlitz mit den hohen Spitzenkräften am Wandende. **Darunter:** Kraftverlauf mit Wandschlitz. Die günstigere Verteilung der Druckkräfte auf der Bodenplatte entschärft das Durchstanzproblem.

Die Ingenieure packten deshalb das Problem an den Wurzeln, nämlich bei der konzentrierten Lasteinleitung in den Wandenden: Sie liessen auf halber Höhe einen 1.90 m langen Schlitz fräsen und lagerten somit die Schnittkräfte vorteilhaft um (Abb. S. 31 links). «Solche gezielten Schwächungen sind im Holzbau und im Stahlbau häufig notwendig», betont Boyle. «Man zwingt dem Tragwerk ein duktileres Verhalten auf, indem diese Eingriffe es dort weicher machen, wo es sich selber aus vermeintlicher Stärke gefährden würde. Hier wollten wir den direkten Kraftfluss vom Wandkopf zum Fuss verhindern. Sonst hätte die Krafteinleitung in die Bodenplatte am Wandfuss zu einem «Aufreißen» der Bodenplatte vom Wandende Richtung Aussenwand geführt, und schliesslich zu einem fortlaufenden Versagen der Wand entlang. Eine FE-Berechnung hat uns die gewünschte lineare Verteilung der Wandlasten am Wandfuss bestätigt.»

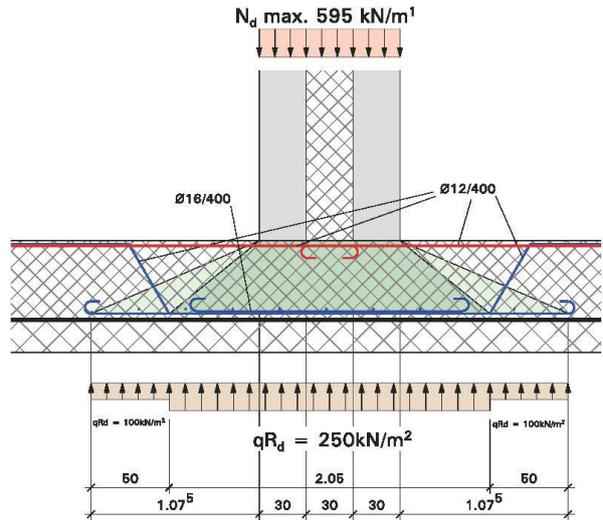
Statischer Nachweis der Lasteinleitung in der Bodenplatte, Wandquerschnitt. Sämtliche vertikalen Lasten (N_d) werden direkt ins Erdreich eingeleitet (q_{Rd}), ohne Querkraftbeanspruchung der Bodenplatte. Somit entfällt der Durchstanznachweis, der gemäss Norm nicht erbracht werden konnte.

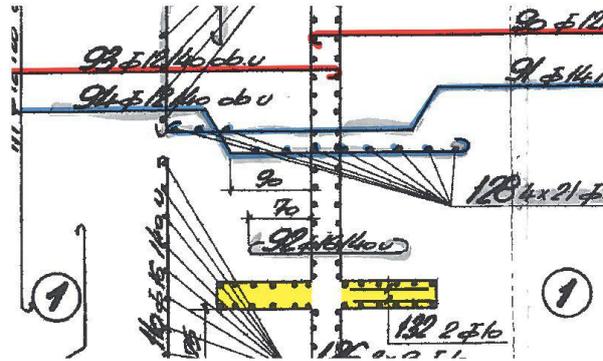
Bewehrung der Bodenplatte im Wandbereich, Grundriss. Ausführungsplan des Ist-Zustands von 1968. Die Biegebewehrung der Bodenplatte weist hinsichtlich Durchstanzen eine ungenügende Verankerungslänge ausserhalb des Bruchkegels auf.

stehenden Tragwerks abriess. Die planenden Ingenieure erhielten im Vorprojekt die alten Bewehrungspläne und Eisenlisten dieser Konstruktion (Abb. S. 31 rechts) – und stellten fest, dass die Decken und Bodenplatten für die Aufnahme konzentrierter Lasten nicht geeignet waren.

Hinter der dritten Massnahme – der gezielten Schwächung der Trennwände – stand die Erkenntnis, dass die Bodenplatte sich nicht weiter gegen Durchstanzen verstärken liess. Wie zur Bauzeit üblich, war sie als zweischalige schwarze Wanne ausgebildet, mit dazwischen liegender Bitumenbahn. Dieses Abdichtungsprinzip kann nur mit grossem konstruktiven Aufwand tangiert werden, weshalb eine konventionelle Mikropfahlverstärkung nicht infrage kam. Eine nachträglich eingebrachte Durchstanzbewehrung hätte die mangelnde Biegebewehrung nicht kompensieren können.

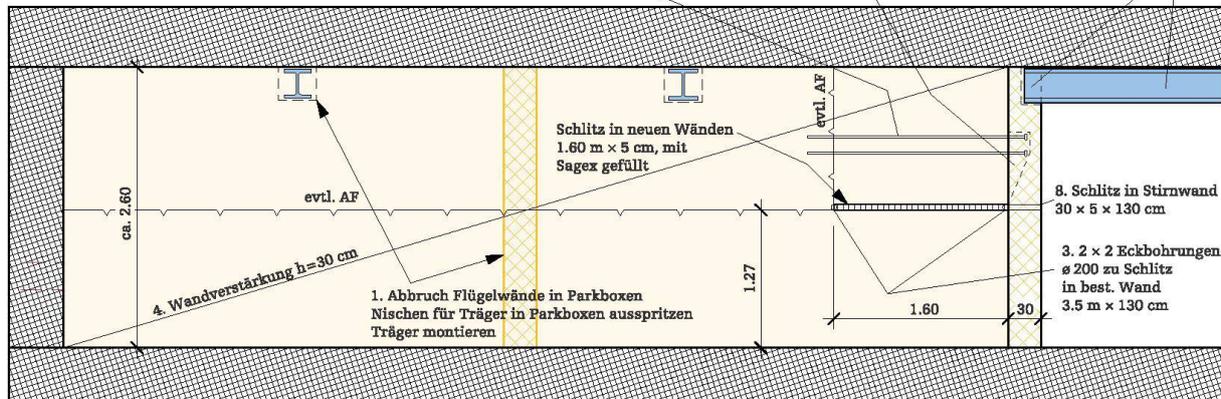
- 4. Verankerung der ausgespritzten Konsolen mit je vier Ancofix $\varnothing 20$ mm \times 200 cm pro Wand
- 2. Nischen in Hinterseite Stirnwand ausspritzen
- 6. Auflagernischen ausspritzen, Stahlträger HEM280/260/240 einbauen

Ausführungsplan Wandansicht mit der Etappierung der Massnahmen.

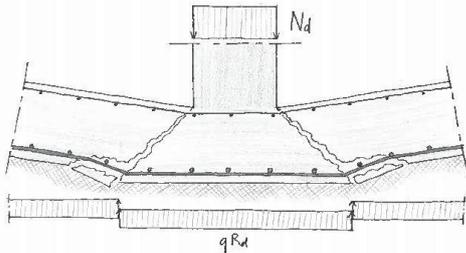
Durchstanzen ist ein Bruchmechanismus, der dort stattfindet, wo konzentrierte Kräfte – etwa bei Wandenden oder Stützen – in eine Betonplatte eingeleitet werden. Es handelt sich dabei um ein sprödes Versagen, das ohne vorgängige Warnung durch Rissbildung oder grosse Verformungen entsteht. Entschärft wird das Risiko durch eine erhöhte Biegebewehrung, das Einbringen von vertikaler Durchstanzbewehrung oder Vorspannkabel.

Durchstanzen und Bruchbild einer Betonplatte durch konzentrierte Krafteinleitung.

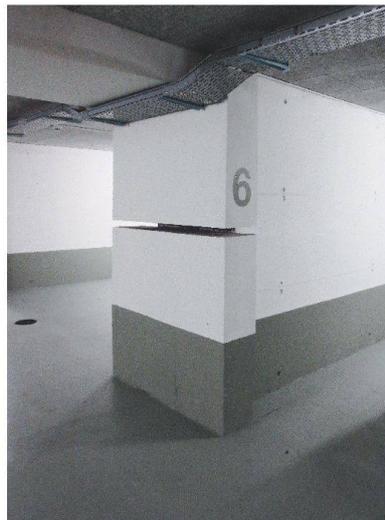
Endzustand: Der Schlitz durch die Stahlbetonwände wurde sichtbar gelassen. Die beidseitig angelegten Parkboxen bieten Platz für je ein Auto.

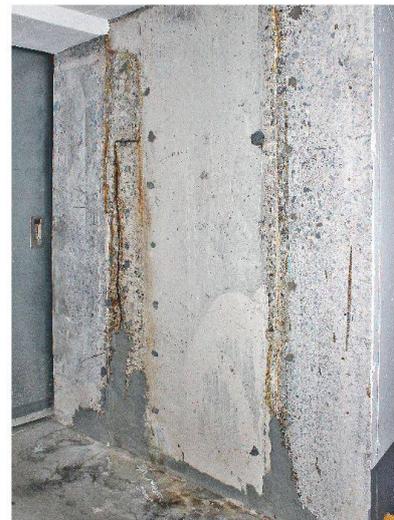
An der Schnittstelle mit dem Nachbargebäude ist der Aussenwandaufbau ersichtlich: links die schwarze Wanne des Zivilschutzraums.

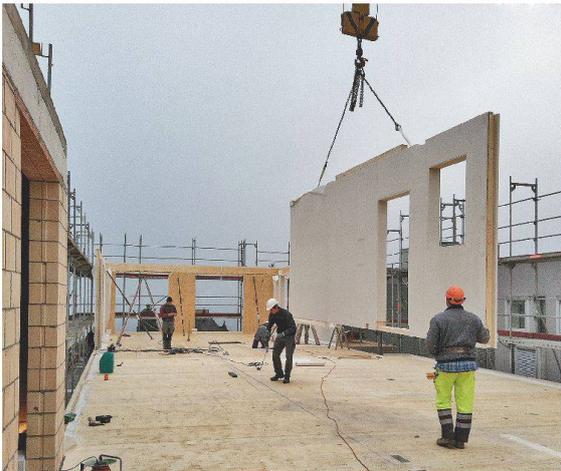
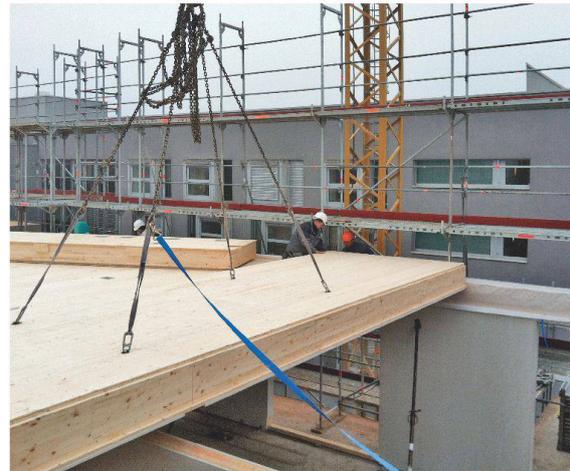
Montage der Wandelemente und der Hohlkastendecken. Wegen der kaum vorhandenen Baustellenfläche und der kurzen Bauzeit wurde der Elementbauweise der Vorzug gegeben. Bereits nach einer Woche waren der Holzrohbau aufgestellt und das Dach abgedichtet.

Die Aufstockung erfolgte mit einem Holzbau in Elementbauweise. Dies reduzierte die Belastung des bestehen-

Die Hohlkastendecken spannen bis 8.5 m und bestehen aus zwei Dreischichtplatten à 27 mm und einem Vollholzsteg à 320 mm.

Die horizontale Aussteifung erfolgt hauptsächlich durch die vorgefabrizierten Holzwände. Diese sind im Innenbereich etwa 26 cm dick und mehrschichtig aufgebaut, mit beidseitiger Gipsfaserplatte sowie zwischenliegendem Holzständer, OSB-Platte, Brandschutzplatte und Installationshohlraum.
