A1-UNFALL BIRMENSTORF

Akute Einsturzgefahr

Am 13. Januar prallte ein Tieflader mit Bagger gegen eine Überführung der A1 bei Birmenstorf. Die Brücke wurde rasch gesichert – doch die statische Nachrechnung zeigt, dass sie nur durch Glück standgehalten hat.

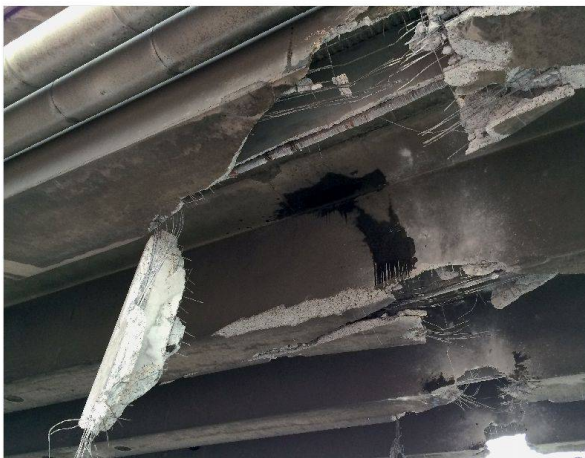
Zurückzuführen war der Unfall auf die falsche Verladung des Baggers. Dessen Auslegerhöhe von 4.75 m überschritt die zulässigen 4.00 m deutlich. Das Lichtraumprofil unter der Brücke betrug wie bei alle Überführungen des Nationalstrassennetzes 4.50 m. Daher entstanden an der Brücke erhebliche Schäden (Abb. unten links). Herabfallende Trümmerteile trafen einige Fahrzeuge, verletzten aber niemanden ernsthaft.

Die höchste Gefahr bestand gemäss BP vor der Sperrung der Überführung: Nur weil der Unglücksfahrer «lediglich» den Beton der Biegezugzone zerstörte, kam es nicht zu einem Teileinsturz. Der Schubwiderstand im verletzten Brückenquerschnitt wurde aber durch den Unfall um 65% reduziert. Ohne Verkehr auf der Brücke war die Sicherheit zwar ausreichend, mit einer normgemässen Verkehrslast jedoch nicht mehr.

Der Ausleger zerschneidet die Hohlkastenträger. Die Hüllrohre mit den Vorspannkabeln wurden freigelegt, aber nicht verletzt.

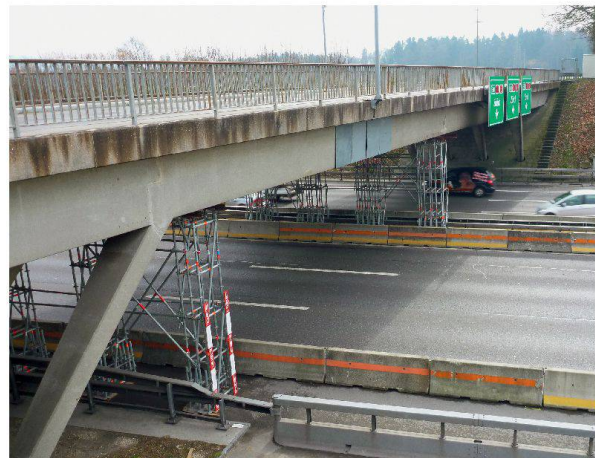
Die Sicherung besteht aus Gerüsten mit Anprallschutz auf den Mittel- und Pannestreifen sowie Abdeckblechen beim Schaden.

Einsturzgefahr für die Überführung. Er schätzte vor Ort die Lasten für die Hilfsabstützung ab, während diese gleichzeitig im Büro BP berechnet wurden. Gegen 12 Uhr standen die Lastangaben für den Gerüstbauer fest, der ab 14 Uhr die Hilfsabstützungen aufstellte (Abb. unten rechts). Nachdem auch die Trümmer beseitigt waren, konnten um 17.15 Uhr bzw. um 18.15 Uhr die Fahrbahnen Richtung Zürich bzw. Bern wieder freigegeben werden. Beim Debriefing kam das Astra zum Schluss, dass die Koordination zwischen Polizei, Feuerwehr und den Gebietseinheiten des Bundesamts sehr gut funktioniert hat.

Vom Büro BP wurde nun eine statische Nachrechnung der beschädigten Brücke durchgeführt. Sie ergab, dass die gesicherte Brücke eine Nutzlast von 4 kN/m² mit genügender Sicherheit für die Restnutzungsdauer aufnehmen kann. Somit konn-
