A1-UNFALL BIRMENSTORF

Akute Einsturzgefahr

Am 13. Januar prallte ein Tieflader mit Bagger gegen eine Überführung der A1 bei Birmenstorf. Die Brücke wurde rasch gesichert – doch die statische Nachrechnung zeigt, dass sie nur durch Glück standgehalten hat.

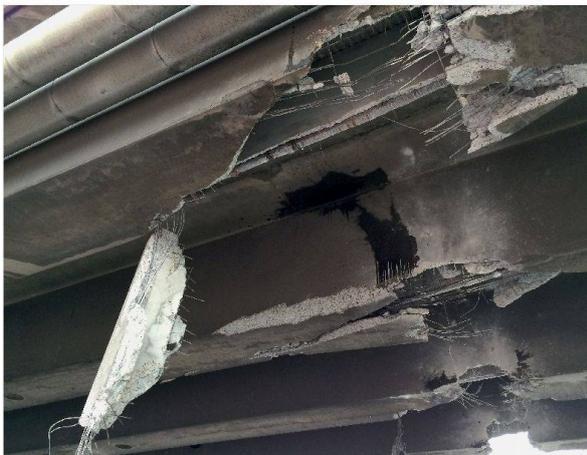
Der Ausleger zerschneidet die Hohlkastenträger. Die Hüllrohre mit den Vorspannkabeln wurden freigelegt, aber nicht verletzt.

Zurückzuführen war der Unfall auf die falsche Verladung des Baggers. Dessen Auslegerhöhe von 4.75 m überschritt die zulässigen 4.00 m deutlich. Das Lichtraumprofil unter der Brücke betrug wie bei alle Überführungen des Nationalstrassennetzes 4.50 m. Daher entstanden an der Brücke erhebliche Schäden (Abb. unten links). Herabfallende Trümmerteile trafen einige Fahrzeuge, verletzten aber niemanden ernsthaft.

Die höchste Gefahr bestand gemäss BP vor der Sperrung der Überführung: Nur weil der Unglücksfahrer «lediglich» den Beton der Biegezugzone zerstörte, kam es nicht zu einem Teileinsturz. Der Schubwiderstand im verletzten Brückenquerschnitt wurde aber durch den Unfall um 65% reduziert. Ohne Verkehr auf der Brücke war die Sicherheit zwar ausreichend, mit einer normgemässen Verkehrslast jedoch nicht mehr.

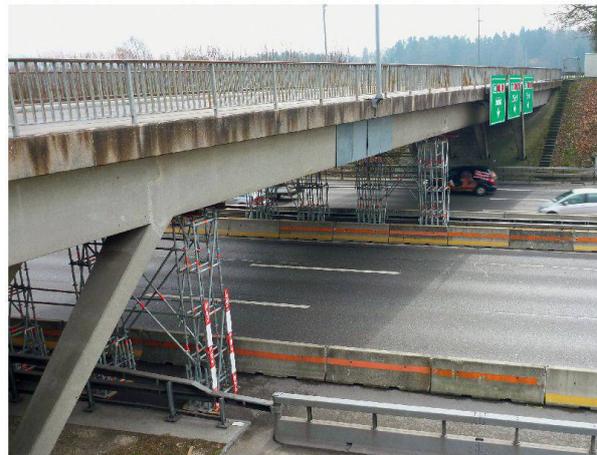
Die Sicherung besteht aus Gerüsten mit Anprallschutz auf den Mittel- und Pannestreifen sowie Abdeckblechen beim Schaden.

Einsturzgefahr für die Überführung. Er schätzte vor Ort die Lasten für die Hilfsabstützung ab, während diese gleichzeitig im Büro BP berechnet wurden. Gegen 12 Uhr standen die Lastangaben für den Gerüstbauer fest, der ab 14 Uhr die Hilfsabstützungen aufstellte (Abb. unten rechts). Nachdem auch die Trümmer beseitigt waren, konnten um 17.15 Uhr bzw. um 18.15 Uhr die Fahrbahnen Richtung Zürich bzw. Bern wieder freigegeben werden. Beim Debriefing kam das Astra zum Schluss, dass die Koordination zwischen Polizei, Feuerwehr und den Gebietseinheiten des Bundesamts sehr gut funktioniert hat.
