STRATEGIE DES UNTERHALTS

# Verletzliche Stützbauwerke

Um den Zustand vorhandener Stützmauern zu erfassen, entwickelt das Bundesamt für Strassen seine Methoden laufend weiter. Pilotprojekte förderten dabei brisante Erkenntnisse zur Schadenentwicklung zutage.

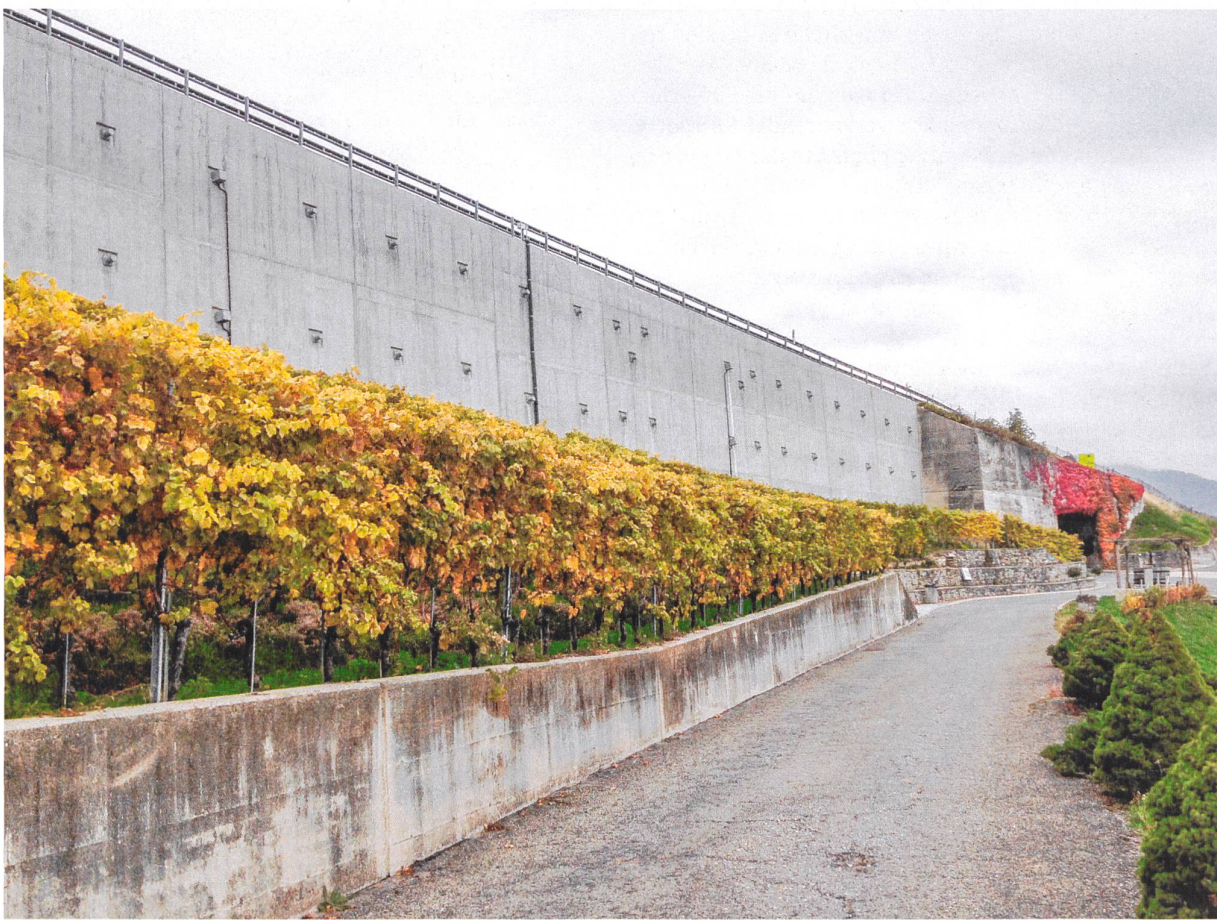
Verstärkung der talseitigen Stützmauer der Autobahn A9 bei Chexbres VD.

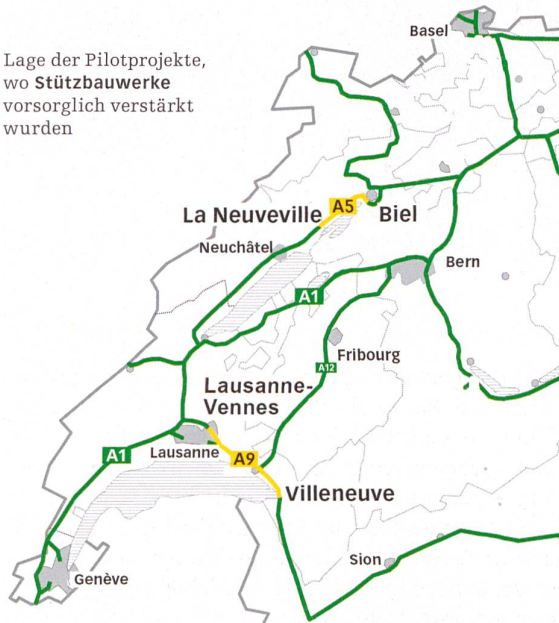
Lage der Pilotprojekte, wo Stützbauwerke vorsorglich verstärkt wurden

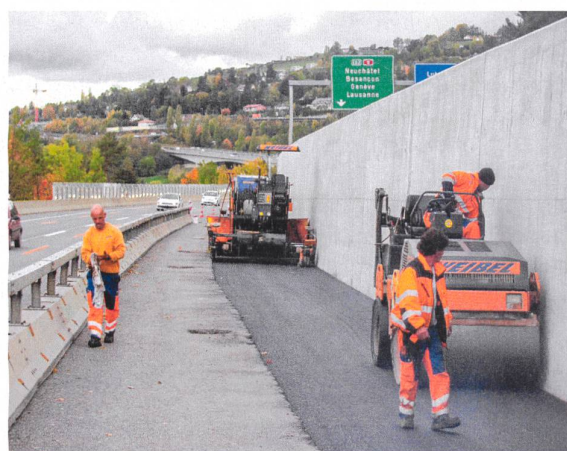
**Unten:** Verstärkungsmassnahmen auf der A9 zwischen Lausanne und Villeneuve.

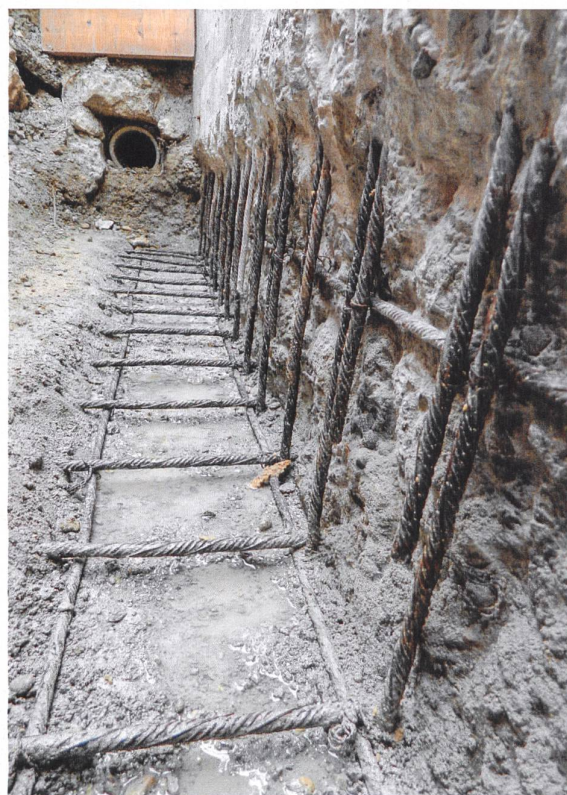
**Ganz unten:** freigelegte Hauptbewehrung einer Stützmauer während der destruktiven Untersuchungen 2012.

Bei unverankerten Stützmauern trat das Problem erstmals bei Untersuchungen der Rückseite von Winkelstützmauern entlang der Nationalstrasse A5 zwischen La Neuveville und Biel im Juli 2007 zutage. So ergaben Stichproben eine erhebliche Korrosion der Hauptbiegebewehrung, vor allem am Mauerfuss. Das Astra löste Sofortmassnahmen aus, um die Sicherheit der unterhalb der Stützmauern verkehrenden SBB sowie der Nationalstrassenbenutzer oberhalb der Mauern zu gewährleisten. Ab 2008 führte man ähnliche Untersuchungen an den Stützmauern entlang der Nationalstrasse A9 zwischen Vennes und Villeneuve durch. Dabei stellte man die gleiche Art von spezifischen und häufig auftretenden Schäden fest.
