STÜTZMAUERN UNTERSUCHEN

# Zerstören, um zu verstehen

Destruktive Untersuchungen zeigen auf, was ein Augenschein nicht verrät: eine häufig auftretende Korrosion der Hauptbewehrung, die auf den porösen Beton und zu wenig Bewehrungsüberdeckung zurückzuführen ist.

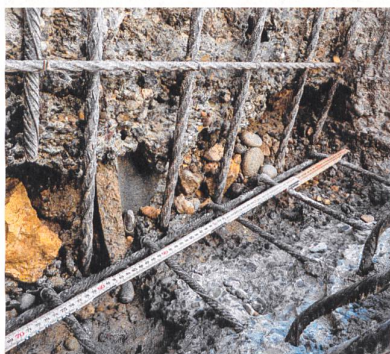
Hauptbewehrung eines Stützbauwerks mit **niedrigem Korrosionsgrad** und Querschnittsverlust.

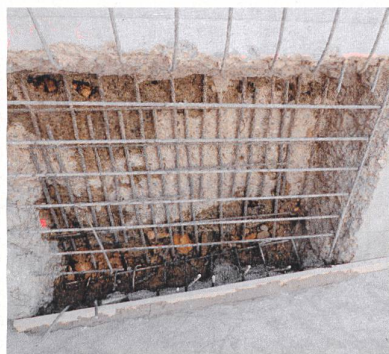
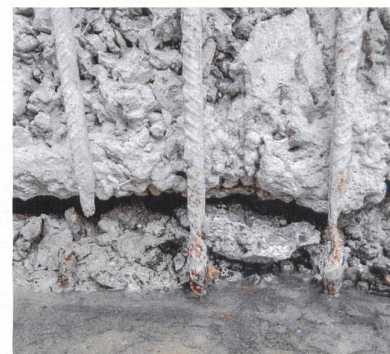
Hauptbewehrung eines Stützbauwerks mit **erheblichem Korrosionsgrad** und Querschnittsverlust.
