Präventiv verstärkt

Zeitschrift: **Tec21**

Die baulichen Massnahmen an der A9 und A5 gelten als Fallbeispiele für die präventive Strategie des Astra im Umgang mit Stützbauwerken. Die Konstruktionsprinzipien werden bei künftigen Projekten angewendet.

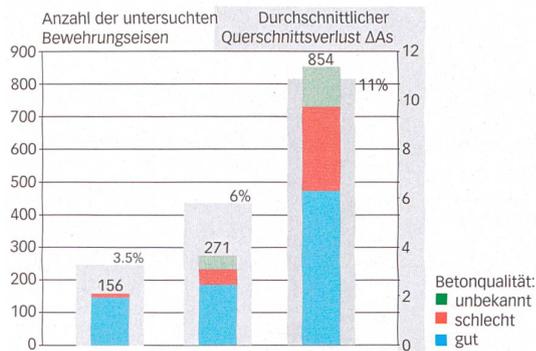
Statistische Auswertung der Bewehrungskorrosion.

suchungsmethoden im Massstab 1:1 ergab allerdings, dass zerstörungärmere Methoden für die Beurteilung des Bauwerkszustands nicht aussagekräftig genug sind. Punktuelle Potenzialmessungen kombiniert mit

galvanostatischen Pulsmessungen stellen die zurzeit vielversprechendsten Methoden für die Ortung von Korrosionsschäden und die Bestimmung der Querschnittsverluste der Bewehrung dar. Doch auch dar diese vermochten bei den drei Stützmauern der A9, an denen sie 2013 getestet wurden, keine zuverlässigen Ergebnisse zu liefern. Deshalb muss der Bauwerkszustand momentan noch weiterhin mit punktuellen und destruktiven Untersuchungsmethoden ermittelt werden, die den geltenden Richtlinien entsprechen. •

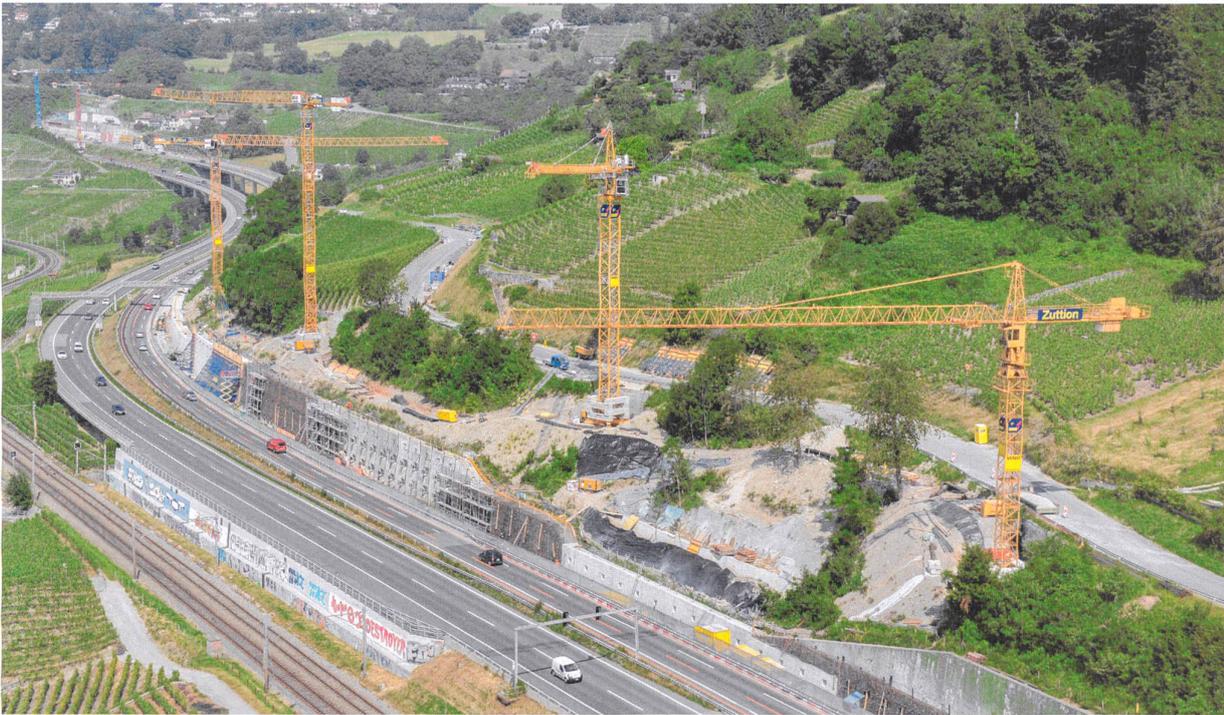
Das Pilotprojekt für die Verstärkung der Stützmauer an der A5 und A9 umfasste 38 Stützbauwerke und kostete 150 Millionen Franken.

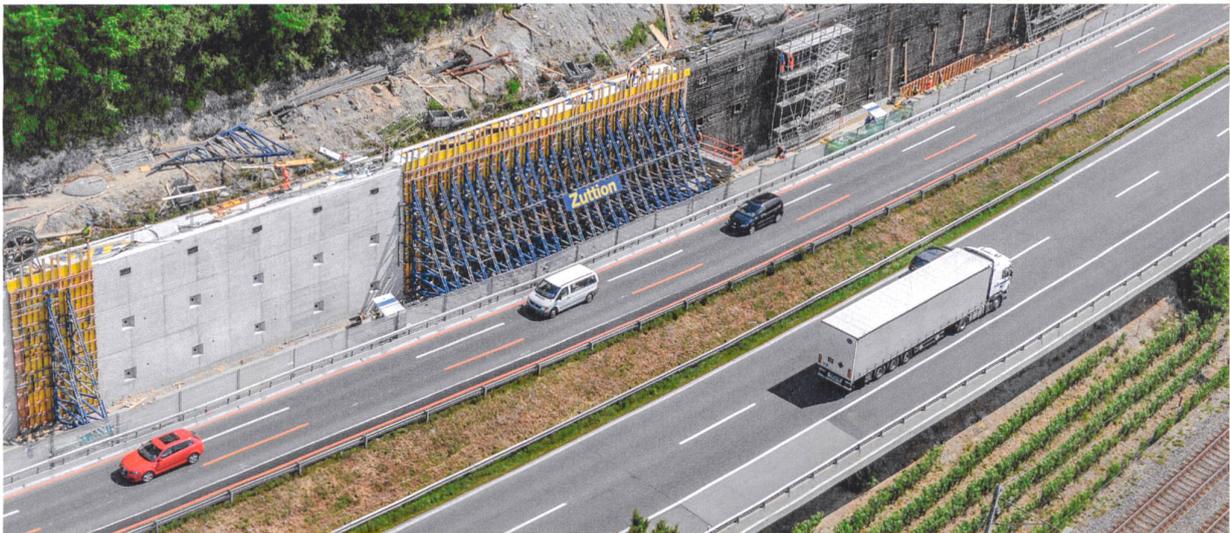
Oben: A9 bei Le Lanciau VD: Verstärkung einer bergseitigen Nagelwand mittels vorgespannter Ankerwände.

Bei Nagelwänden gewährleisteten neue permanente Spannanker und Bauteile wie Wände, Longarinen oder Platten den neuen Kraftabtrag. Die Planenden definierten mittels Risikoanalysen, Untersuchungen am Objekt und ergänzender statischer Überprüfungen die erforderliche Ankerkraft, die auf der bestehenden Wand aufgebracht werden sollte. Ergänzend dazu führten sie ein Überwachungssystem ein, das auf Mess- und Kontrollankern basiert und geotechnische Instrumente beinhaltet – etwa Neigungsmesser, Dehnungssensoren oder Piezometer. Für Winkelstützmauern kamen drei

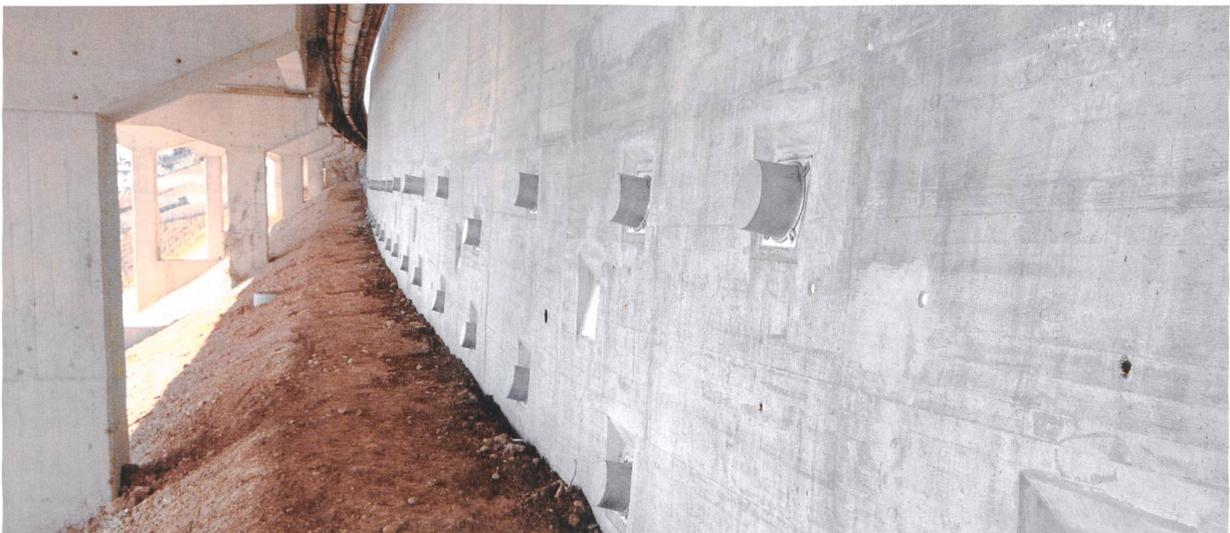
Unten: A9 bei Les Curnilles VD: Verstärkung einer talseitigen Winkelstützmauer mit einer vorbetonierten, vorgespannten Nagelwand. Unter der Brücke erfolgten die Bauarbeiten unter erschwerten Bedingungen.

Verstärkungsmethoden der bestehenden Wand infrage: Sie wurden in eine Schwergewichtsmauer umgebaut durch den Einbau eines Gewichtskörpers auf der Wandrückseite, oder es wurde eine neue Nagelwand mit gespannten Anker oder eine Winkelstützmauer davor betoniert. Für jede bestehende Stützmauer wurde eine Kosten-Nutzen-Analyse nach vorgegebenen Kriterien durchgeführt, um die wirtschaftlichste der drei Lösungen zu eruiieren.
