ISLER-SCHALEN, AUTOBAHNRASTSTÄTTE DEITINGEN-SÜD SO

# Zeitloser Schwung

Kurz vor dem 50-jährigen Baujubiläum erstrahlen die Betonschalen des Schalenpioniers Heinz Isler an der Raststätte Deitingen-Süd in neuem Glanz. Konstruktion und Betonqualität überzeugen bis heute.

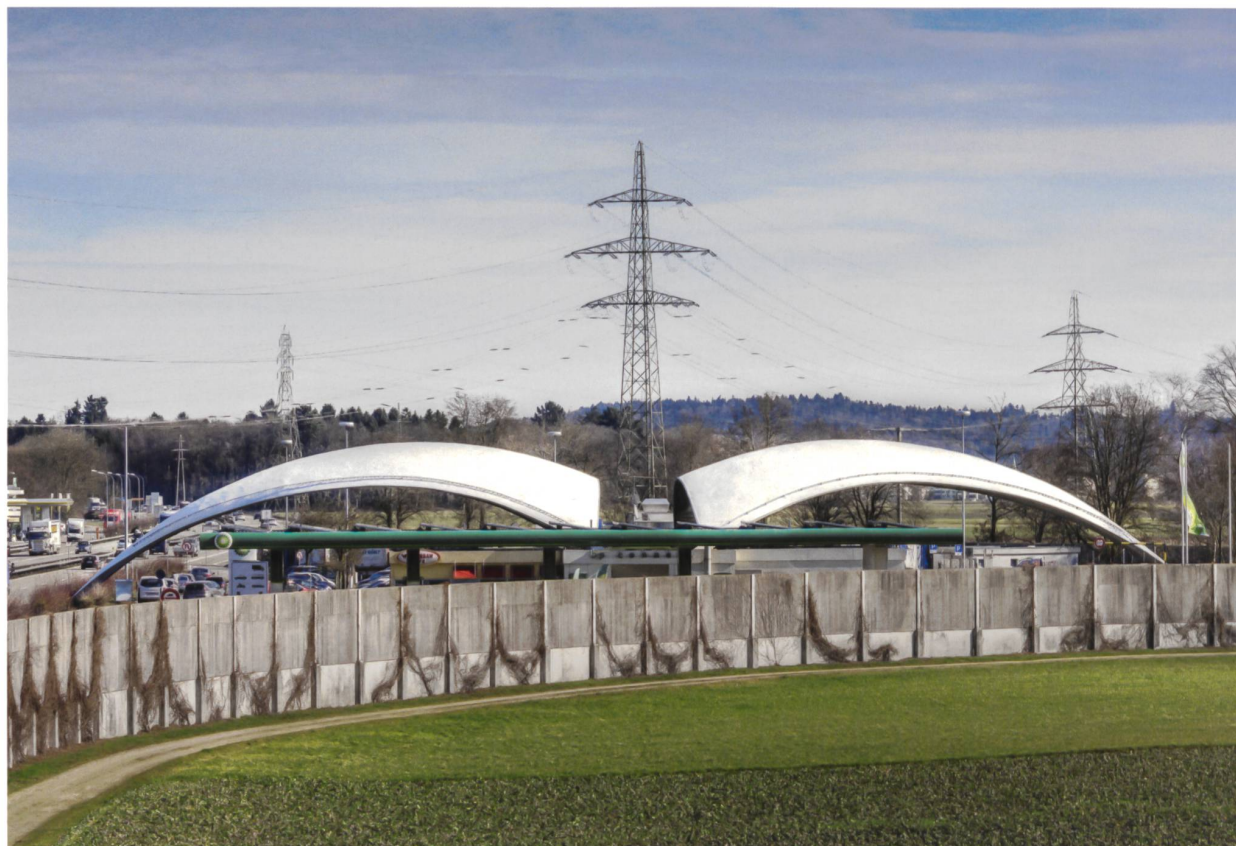
**Ein Denkmal Schweizer Ingenieurbaukunst:** Die beiden dreiecksförmigen Betonkonstruktionen erinnern an die Ära wachsender Mobilität in den 1960er-Jahren. Das Erscheinungsbild der Schalen ist auch heute noch auffällig und architektonisch reizvoll, trotz verunklärer Zusatzbauten aus jüngerer Zeit.

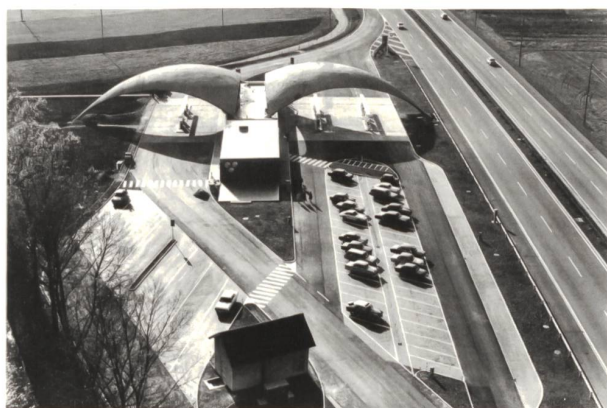
Über dem Servicebereich der 1968 eröffneten Tankstelle wirken die beiden Schalen wie Flügel. Ursprünglich war das Dach als Markenzeichen für mehrere Servicestationen gedacht.

Das Unternehmen zielte auf den Wiedererkennungswert seiner Raststätten und beauftragte daher den Burgdorfer Bauingenieur Heinz Isler (Kasten S. 25) damit, ein Dach für die Tankstelle zu entwerfen. Das Ergebnis: zwei geschwungene Dreiecksschalen, die leichtfüssig die Zapfsäulen überspannten (Abb. rechts). Die ausdrucksstarke Form sorgte für Aufsehen, und auch die für die damalige Zeit neuartige gewölbte Tragkonstruktion war besonders: Sie hatte nur drei Auflagerpunkte, besass aber eine grosse Spannweite und freie Ränder.

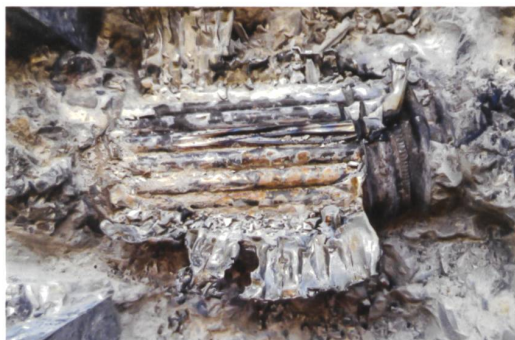
Für die Zustandsuntersuchung **freigelegtes Zugseil**, das aus mehreren Spanndrähten besteht.

Stahlbewehrung in Form von einzelnen feinen Rissen und wenigen Abplatzungen festgestellt, die als statisch unbedenklich beurteilt wurden. Das Zugseil im Fundament gewährleistet nach wie vor eine ausreichende Tragsicherheit für die Betonschalen. Der ursprünglich weisse Farbanstrich der Oberseite wies netzartige Haarrisse, einzelne Fehlstellen, Verfärbungen sowie Besiedelung durch Mikroorganismen auf. Eine Bewehrungskorrosion, verursacht durch eintretendes Wasser an der Oberfläche, konnte nicht nachgewiesen werden. Nach Auswertung der Untersuchungsergebnisse beurteilten die Experten den Bauwerkszustand als gut.

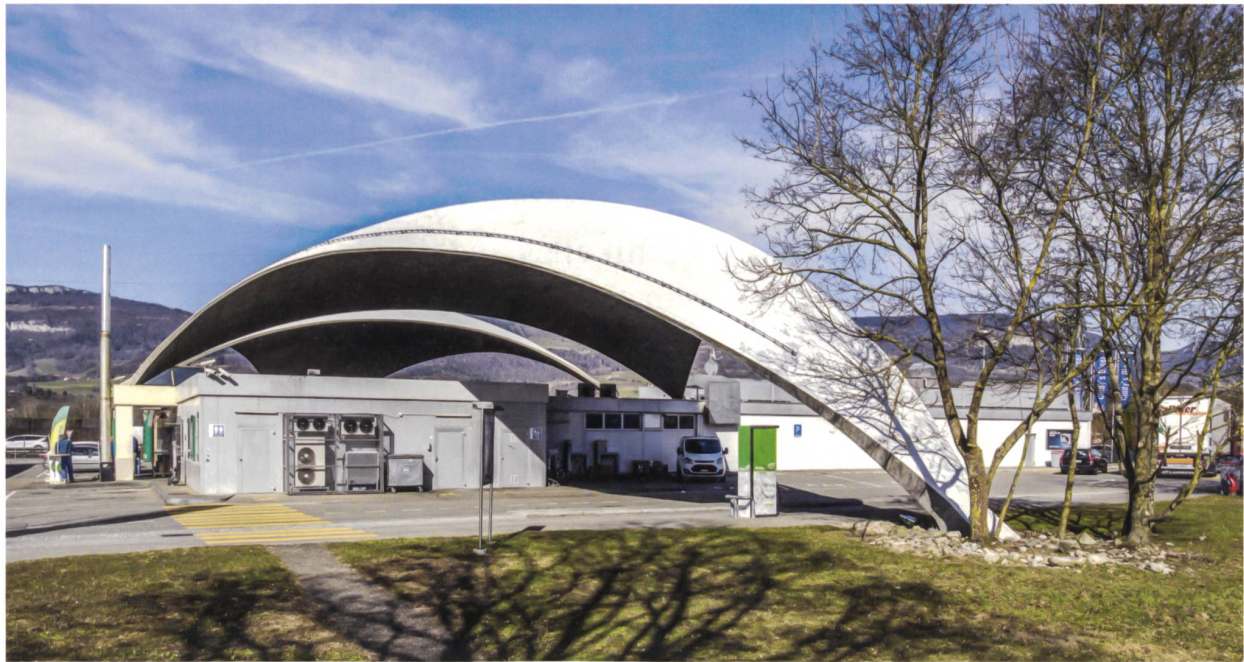
**Die Schalen 2017 mit dem dominanten, aber originalen weissen Farbanstrich.** Der neu angebrachte Schneefang wird der Anforderung der Betriebssicherheit gerecht; die Ästhetik der Schalen wird dadurch stark beeinträchtigt. Noch störender sind allerdings die Bauten darunter, die der ursprünglichen Funktion der Schalen als Dach widersprechen.

Nach Abschluss dieser Vorarbeiten brachte der Unternehmer an den Stirnseiten eine Tiefenhydrophobierung zum Schutz vor eindringendem Wasser auf. Die Oberfläche wurde mit einem konventionellen Zweischichtensystem versehen: zuerst eine Grundierung als Haftungsschicht und darauf zweifach der weisse Anstrich. Die Schalen wurden im Originalfarbton RAL 9110 gestrichen. Heute wirkt das Weiss recht dominant, aber bereits in etwa einem Jahr, dürfte eine Patina aus Autobahnstaub die Oberfläche weniger grell erscheinen lassen. Zum Abschluss wurde auf den Schalen eine feuerverzinkte Schneefangvorrichtung mit Eisstopper installiert, da der Betankungsplatz wegen Dachlawinen geschlossen werden musste. Obwohl das die Ästhetik der Schalen beeinträchtigt, folgte man dem Wunsch der Bauherrschaft und den Anforderungen an die Betriebssicherheit der Raststätte. Weiter wurde

der Kamin beim Shopeingang um 3.5 m erhöht, um zukünftige Verschmutzungen der Schalen zu vermeiden.
