**Zeitschrift:** Tec21  
**Herausgeber:** Schweizerischer Ingenieur- und Architektenverein  
**Band:** 143 (2017)  
**Heft:** 17: Naturgefahren : wie sicher bauen wir?

HOCHWASSER IN KALIFORNIEN

## Nach der Dürre kommt die Flut

Am Oroville Dam haben sowohl der Abflusskanal als auch die Notentlastung versagt. Im Norden Kaliforniens drohte die Überflutung ganzer Städte. Zumindest teilweise waren die Pannen absehbar.

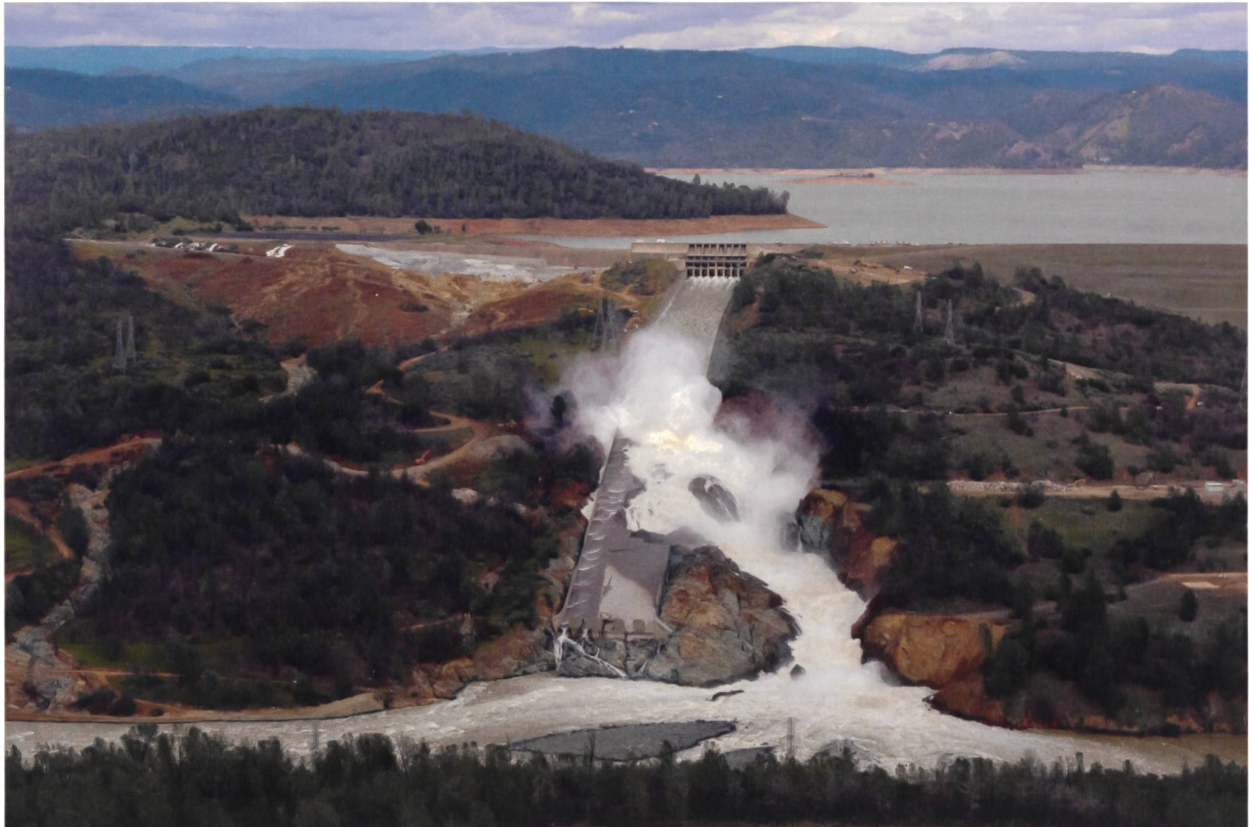
Luftansicht des **Lake Oroville**, 26. Februar 2017: Oben links ist derjenige Teil des Damms erkennbar, der als Überlauf ausgebildet ist, der Hang darunter ist teilweise stark erodiert. In der Bildmitte die **Hochwasser-Notentlastung mit beschädigter Schussrinne**.

Das eigentliche Drama durch die erneuten Regenstürme Anfang Februar 2017 ereignete sich nördlich von San Francisco am Oroville Dam, dem mit 230 m bisher höchsten Damm in Kalifornien. Am 7. Februar wurde der Abflusskanal geöffnet, um den Pegelstand des Stausees zu regulieren. Doch der Beton des Kanals gab auf einer Länge von über 900 m nach, und es entstand ein riesiges Loch. Daraufhin wurde der Wasserfluss abgestellt, um den Schaden zu begutachten und zu reparieren. Durch den Regen erreichte das Wasserreservoir jedoch schnell seine maximale Kapazität.

Um die Überflutung des Sees zu verhindern und das Loch nicht zu vergrössern, wurde am 11. Februar die Hochwasser-Notentlastung mit Schussrinne geöffnet – zum ersten Mal überhaupt seit der Erbauung vor 50 Jahren. Doch auch dieser Kanal erwies sich als untauglich. Bereits seit 2005 hatten Umwelt-

schützer Befestigungsmassnahmen gefordert, doch diese waren nie ausgeführt worden. Die Schussrinne brach, und die Wassermassen erodierten auch diesen seitlichen Erd- und Geröllhang unterhalb des Sees. Es bestand die Gefahr, dass die Überlaufmauer aus Beton (derjenige Teil der Staumauer, der als Überlauf ausgebildet ist) oder die nebenan gelegene Staumauer des Abflusskanals zusammenbrechen könnte. Wäre dieser Fall eingetreten – und davor hatten die Ingenieure am meisten Angst –, so wäre eine neun Meter hohe Wasserwand unkontrolliert in den Feather River gestürzt und hätte die im Tal liegenden Städte überflutet. Am 13. Februar mussten 188 000 Menschen über Nacht evakuiert werden.

Um den Wasserstand des Reservoirs zu senken und die Ablaufgeschwindigkeit der herabstürzenden Wassermassen zu drosseln, wurde der Abflusskanal wieder geöffnet, trotz des massiven Schadens, der sich weiterhin vergrösserte. Gleichzeitig wurden grosse Felsbrocken an der oberen Kante der Schussrinne der Hochwasser-Notentlastung deponiert, um eine weitere Erosion zu verhindern. Die Schussrinne wurde trockengelegt, Tag und Nacht wurden aus der Luft und vom Boden aus Sandsäcke und Steine in den erodierten Hang gekippt. Unterdessen hörte der Regen auf, und die

Nun geht es darum, den Schaden zu begutachten und herauszufinden, was die Erosion der Hauptabflussrinne verursacht hat. Prof. Blake P. Tullis vermutet, es könnte sich um eine Kavitationserosion handeln – «tiny bubbles of water vapor that can form in high-velocity water (and) when the bubbles collapse, they create tiny shock waves that are strong enough to damage concrete».<sup>3</sup> Erst nach dieser Abklärung kann entschieden werden, ob der Bestand repariert oder ersetzt, die Hochwasser-Notentlastung mit Beton ausgefüllt oder ob beide Kanäle an anderer Stelle gebaut werden müssen. •

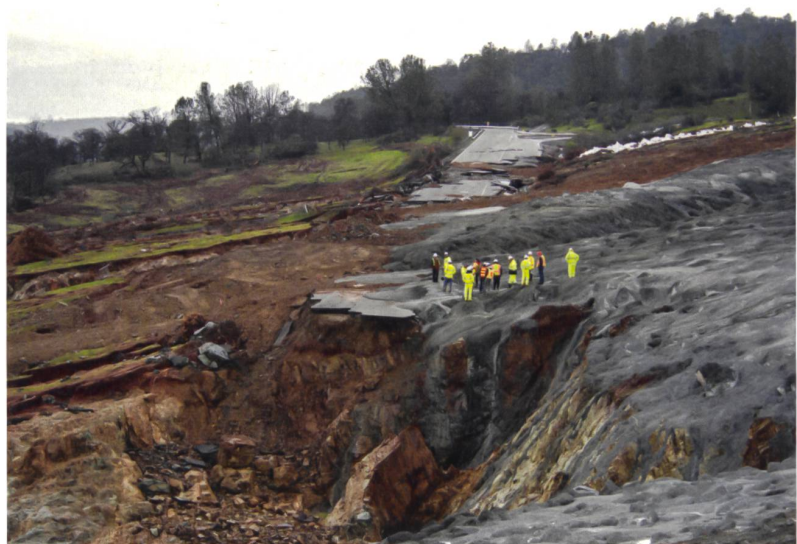
Fels, Gestein und Zementschlamm sollen die von der Erosion geschwächten Hänge unterhalb der Staumauer stärken.

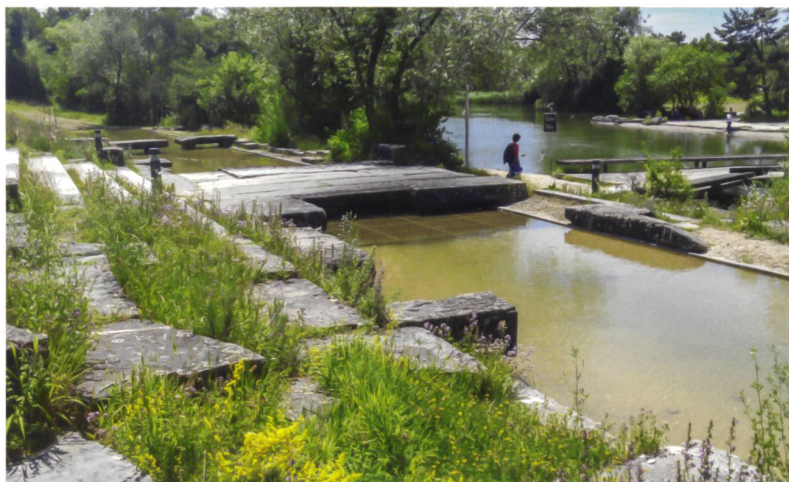
Neu abgedichtet und wieder in den Park eingepasst: **der Reflecting Pool**. Gitter unter der Wasseroberfläche am Übergang helfen mit, Unfälle zu verhüten.

Der Reflecting Pool war von Anfang an als bewuchsfreier «Wasserspiegel» konzipiert. Hier galt es, die marode, massive Unterkonstruktion und die Asphaltabdichtung komplett zu erneuern. Da ein Bewuchs die Spiegelwirkung beeinträchtigen würde, verzichtete man auf eine Kiesabdeckung der

Abdichtung. Zentral für die Wirkung des Pools ist seine klare, bauliche Randeinfassung. Neu besteht diese aus widerstandsfähigen Stellriemen aus Gneis. Den aktuellen Sicherheitsanforderungen wird das Projekt mit einer kaum sichtbaren Massnahme gerecht: Am Poolübergang verhindern 20 cm unter der Wasseroberfläche montierte Gitter ein ungewolltes Abtauchen.

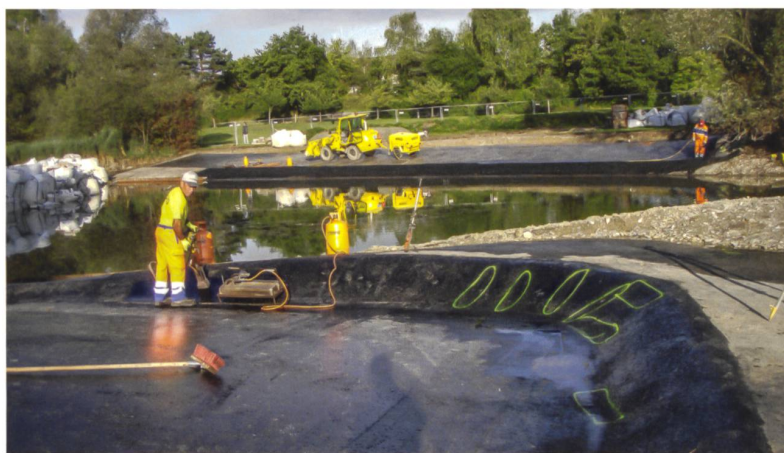
Einbau der Asphaltabdichtung im Uferbereich des Grossweihers.

Die Sanierung sollte möglichst zurückhaltend in Konstruktion und Ökosystem eingreifen. Aus diesem Grund wurde die Asphaltabdichtung des Grossweihers nur in Teilen des Uferbereichs erneuert. In den tieferen Bereichen und in Zonen mit wertvollem Bewuchs, in denen sie noch intakt war, erhielt man sie. Die neue Abdichtung aus 6 cm starkem Dichtungsasphalt und einer 7 cm starken Binderschicht musste trocken eingebracht und nahtlos an die bestehende angeschlossen werden. Zum Schutz von Fauna und Flora senkte man daher den Wasserspiegel mithilfe von provisorischen Dämmen nur im Arbeitsbereich ab. Um stellenweise eine Abflachung der Ufer zu ermöglichen, liegt die neue eingebrachte Abdichtung nun auf einem tieferen Niveau. Aus bauli-

chen, ökologischen und ästhetischen Gründen ist der Asphalt mit einer Kiesschüttung überdeckt. Ein eingebauter Wulst verhindert ein Abrutschen der Steine in tiefere Weiherbereiche. Das Kiesufer soll sich im Lauf der Zeit mit Ruderalvegetation begrünen. Im Sinn des Parkkonzepts setzte man zur ökologischen Aufwertung punktuell Wildstauden, Wildgehölze und Wasserpflanzen als Initialbepflanzung.
