BERGSTURZ PIZ CENGALO

## Der Ruf der Berge gerät ins Rutschen

Am Mittwoch, dem 23. August 2017 um 9.30 Uhr stürzten drei Millionen Kubikmeter Felsen von der Nordflanke des Piz Cengalo.

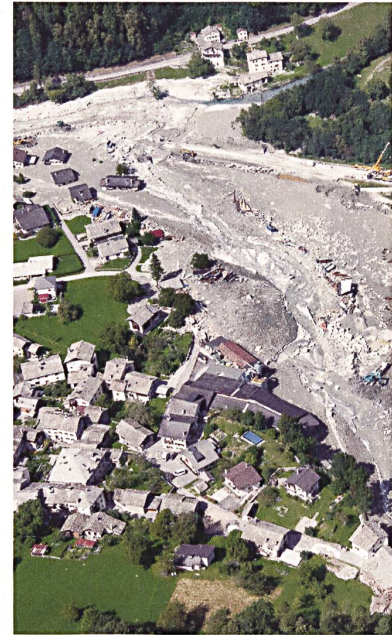
Zerstörte Landschaft: **das Dorf Bondo**, teilweise von Schutt begraben.

Ja und nein ... Verhindern kann man dies nicht, aber man kann das Risiko für die Bevölkerung und die Infrastruktur eindämmen. Am Piz Cengalo ereignete sich bereits Ende 2011 ein grosser Bergsturz mit einer Masse von 1.5 Mio. m<sup>3</sup>. Zum Glück war damals nur der hintere, unberührte Teil des Val Bondasca betroffen. Seither überwachen die lokalen Behörden die Bergflanke in weiser Voraussicht. Bereits im folgenden Sommer rutschte Material ab, woraufhin die Gemeinde ein Auffangbecken mit einer Aufnahmekapazität von 50000 m<sup>3</sup> eingerichtet hat. Inzwischen wird die Kernsiedlung auch von einer 500 m langen und 2 m hohen Mauer geschützt.

bringen. Ebenso haben die Schutzbauten das Dorf Bondo vor grösseren Schäden bewahrt. Als einzige Opfer zu beklagen sind diejenigen Wanderer, die sich zum falschen Zeitpunkt auf einem gesperrten Wanderweg befunden haben. Dank der Überwachung sind den Spezialisten schon Mitte August Gesteinsverschiebungen an der Bergflanke aufgefallen. Daraufhin wurden die lokalen Behörden gewarnt. Das in den letzten Jahren realisierte Gesamtsystem aus Schutzbauten, Überwachung und Alarmierung funktioniert also sehr gut. Das Alarmsystem erfasst das ganze Tal und warnt die Dorfbevölkerung einige Minuten im Voraus, was die Evakuierung erlaubt. Auch Verkehrsachsen werden automatisch gesperrt. Zusätzlich hat die Gemeinde gefährdete Wanderwege und Alphütten aufheben lassen.
