## Kabeltechnik.

Bericht über die Diskussionsversammlung des SEV vom 27. November 1937  
in der Tonhalle von Biel.

### Diskussionsbeiträge.

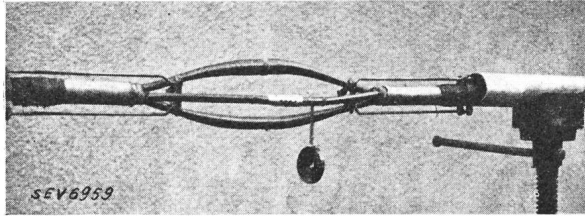
Fig. 2.  
Aufwickeln der Aderisolation.

An dem so vorbereiteten Kabel kann nun die zur Erzielung der elektrischen Isolationsfestigkeit erforderliche Aderisolation aufgewickelt werden, welche die vorher entfernte Gürtelisolations zu ersetzen hat (Fig. 2). Dazu benützt man in Rollen für diesen Zweck speziell vorbereitetes Oelpapier,

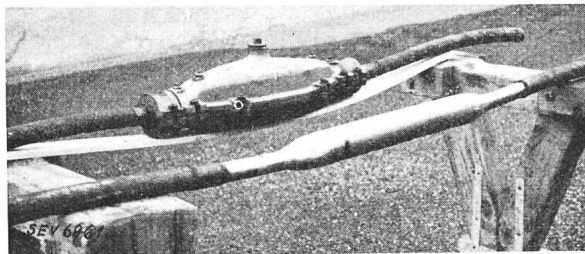
Fig. 4.  
Fertige Muffe, oben: Gussmuffe, unten: Wickelmuffe.

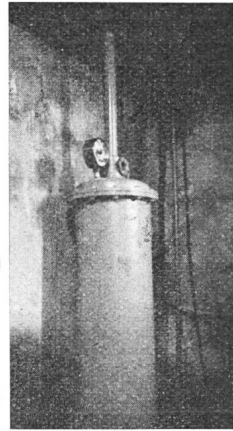
Fig. 11.  
Réservoir d'huile

manomètre, visible au-dessus du réservoir, on contrôle régulièrement la pression, deux fois par jour. On note celle-ci, ainsi que la température extérieure et la charge du câble. Dans les mêmes conditions de température extérieure et d'intensité de courant, nous obtenons toujours la même pression. Il n'y a donc eu, jusqu'à présent, ni absorption de l'azote par l'huile, ni perte par défaut d'étanchéité.

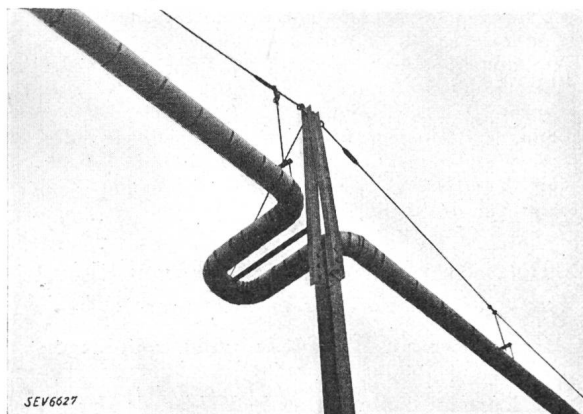
Fig. 2.  
Expansionsbogen.

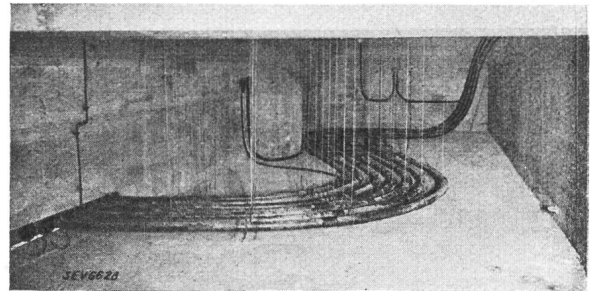
Fig. 3.  
Innenansicht der Kabelkammer.

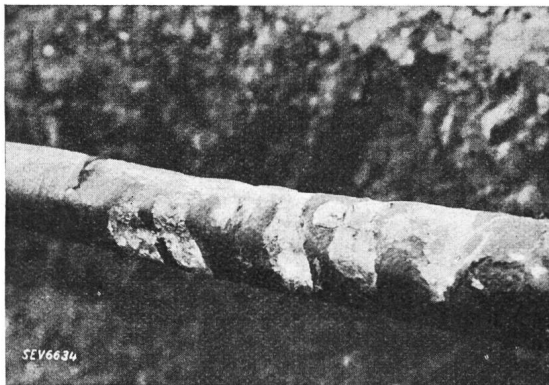
bandes folgen (Fig. 9). Diese Feststellung ist sehr wesentlich; sie erklärt sich folgendermassen: Bei der satten Aufwicklung des inneren Eisenbandes entsteht eine Pressung des Jute-polsters; dadurch wird die noch flüssige Imprägnierungs-masse in die losen Juteschichten der Zwischenräume verdrängt. Dies hat eine Anreicherung der aggressiven Bestandteile an jenen Stellen zur Folge.

Fig. 9.  
Spirale.

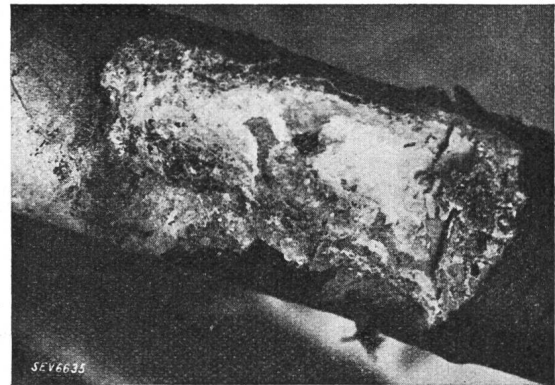
Fig. 10.  
Einbuchtung.

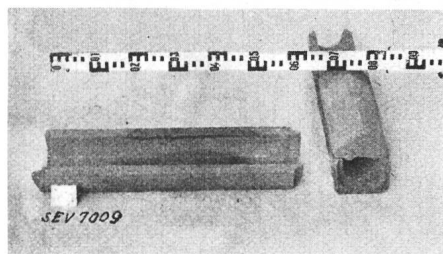
Fig. 4.  
Caniveaux en béton pour câbles BT.

vercles de brique rouge (fig. 3). Plus près du sol, il est nécessaire que le couvercle constitue une protection. Or, un coup de pioche malencontreux pouvait casser le couvercle et détériorer le câble. Le couvercle a été renforcé; mais ce fut insuffisant. On changea alors sa forme, de façon que les coups de pioche soient si possible déviés. L'amélioration était nette, mais la brique fut remplacée, après des essais de résistance effectués par le Laboratoire d'essai des matériaux de l'Ecole d'Ingénieurs de Lausanne, par du béton de ciment (fig. 4).

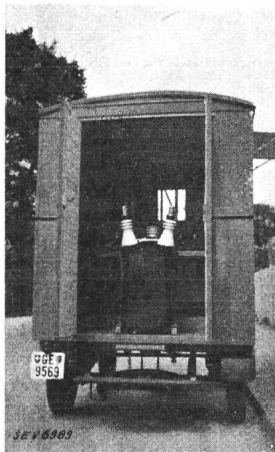
Fig. 2.  
Installation d'essai  
en courant continu, montée  
sur une remorque.

Pour les essais en courant continu haute tension, il a été fait l'acquisition d'une installation Siemens de 50 000 V, 250 mA, à 2 kénotrons pour redressement des 2 ondes du courant alternatif. Une remorque a été construite, dans laquelle cet appareillage 50 kV a été placé à demeure.

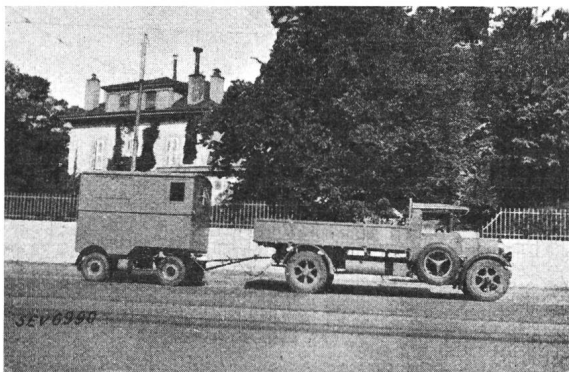
Fig. 3.  
La station d'essai au transport.
