**Artikel:** Unfälle an elektrischen Starkstromanlagen in der Schweiz im Jahre 1958  
**Autor:** Homberger, E.  
**DOI:** <https://doi.org/10.5169/seals-917033>

### Unfälle an elektrischen Starkstromanlagen in der Schweiz im Jahre 1958

Mitgeteilt vom Starkstrominspektorat (E. Homberger)

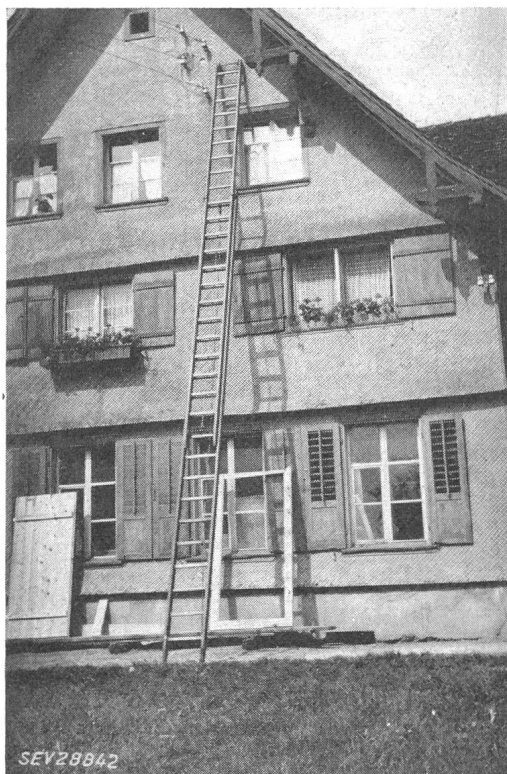
Fig. 4

**Tödlicher Unfall bei Arbeit an eingeschalteter Niederspannungsleitung**

Hätte der Meister die Arbeiten im Gefahrenbereich verfolgt und hätte er entsprechend den «Richtlinien des SEV für das Arbeiten an Niederspannungsverteilanlagen unter Spannung» (Publ. Nr. 146 des

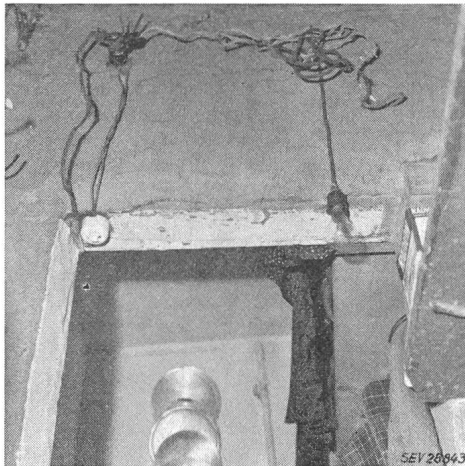
Fig. 5

Von Laienhand verfertigte Beleuchtungseinrichtung  
Beim Berühren des entblößten Fassungshalses der Glühlampe  
wurde ein Kind getötet
