Unfälle an elektrischen Starkstromanlagen in der Schweiz in den Jahren 1961 und 1962

Mitgeteilt vom Starkstrominspektorat (E. Homberger)

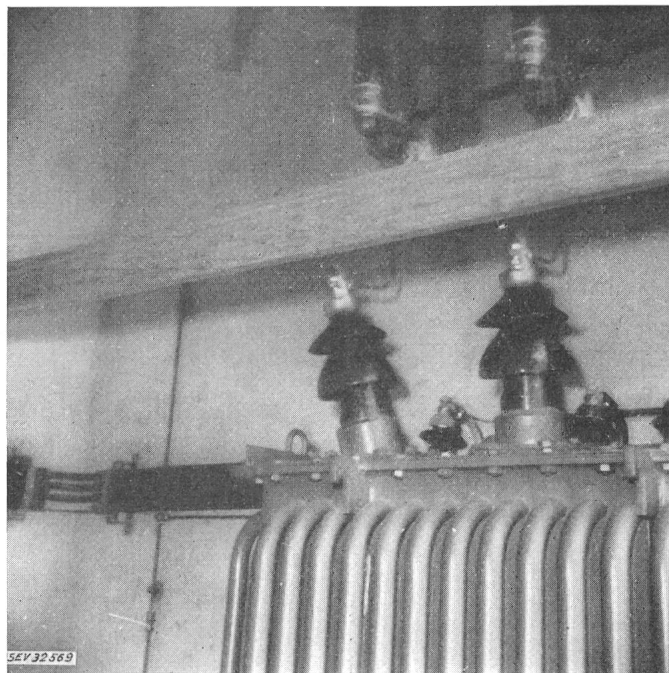
Fig. 3

Ungenügende Schutzmassnahmen

Reinigung eines Transformatorkessels ohne auszuschalten. Beim Überschlag wurde ein Monteur getötet

Ein Monteur wagte es, den Kessel eines eingeschalteten Transformators zu reinigen. Währenddem er sich mit der einen Hand auf den geerdeten Kessel stützte, näherte er sich unbedacht der 13-kV-Klemme. Er wurde getötet. Ein anderer Monteur glaubte die auf einen Schalter aufgebauten Schutzrelais verstellen zu können, ohne die Zelle vollständig auszuschalten. Auch er geriet unbedacht an eine unter 6-kV stehende Klemme, was ihm das Leben kostete. Nach Arbeiten in einer Transformatorstation gab ein Techniker einem Monteur Auftrag, die Station wieder unter Spannung zu setzen. Einige Minuten später griff er aus unerklärlichen Gründen nach den frei zugänglichen Überspannungsableitern. Ihn ereilte das gleiche Schicksal. Am Schlusse von Arbeiten in einer teilweise im Betrieb befindlichen Transformatorstation begab sich ein Monteur an einen offenen Trenner, dessen Eingangsseite unter 6 kV stand. Er leitete offenbar mit einem Arm einen Kurzschluss mit heftigem Flammbogen ein, so dass sich seine Kleider entzündeten. Nach qualvollem Leiden starb er zwei Wochen nach dem Unfall. Ein Hilfsmonteur, der in der Nähe einer Transformatorstation zu tun hatte, deponierte seinen Mantel in der Station. In Ermangelung einer Aufhängevorrichtung legte er den Mantel über das Trageisen der Hochspannungs-Sicherungen. Als er am Mittag den Mantel ergreifen wollte, näherte er sich offenbar einem Hochspannungs-Leiter. Er wurde tot in der Station aufgefunden.

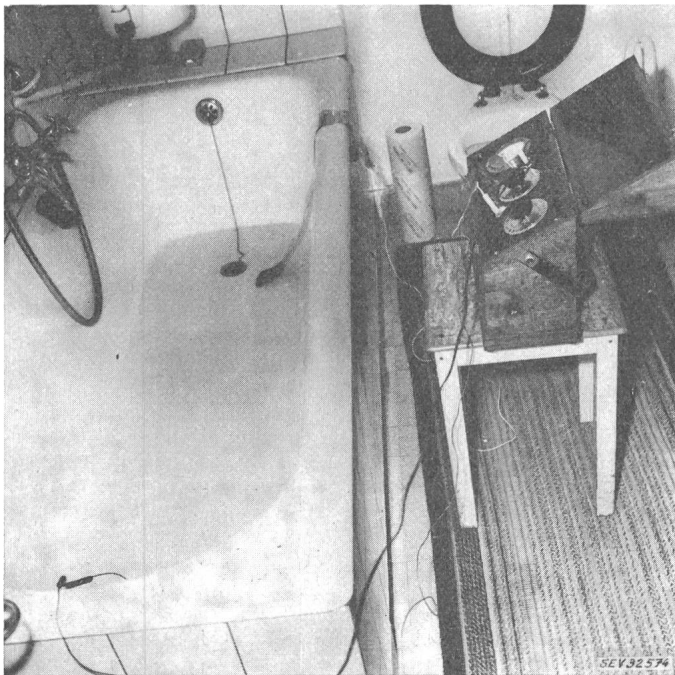
Fig. 8
Gefährliche Rheumatherapie

Eine der zwei von einem Auto-Transformator aus gespeisten in Badewanne gehängten Elektroden steht unter Teilspannung von 220 V gegen Erde
