Der Schienenprüfzug der Deutschen Bundesbahn

Von K. Egelkraut, Minden/Westfalen

Die Deutsche Bundesbahn (DB) setzt zur Untersuchung von Schienen auf Werkstofffehler einen Schienenprüfzug ein. Da die Ergebnisse der Ultraschalluntersuchungen bei der Prüfungsgeschwindigkeit von 30 km/h nicht mehr unmittelbar ausgewertet werden können, werden die Anzeigen nach geeigneter Umwandlung photographisch registriert. Die vorliegende Arbeit beschreibt nach grundsätzlichen Ausführungen über die Prüftechnik die Ausrüstung des Prüfzuges; dabei werden Einzelheiten über die verwendeten elektronischen Geräte mitgeteilt. Die Erfahrungen, die bisher bei der Prüfung von 125 000 km Gleis auf den Strecken der DB und bei zahlreichen anderen Eisenbahnverwaltungen gesammelt werden konnten, zeigen, dass der Schienenprüfzug beim gegenwärtigen Stand der Entwicklung der Prüftechnik sowohl technisch als auch wirtschaftlich zufriedenstellend arbeitet.

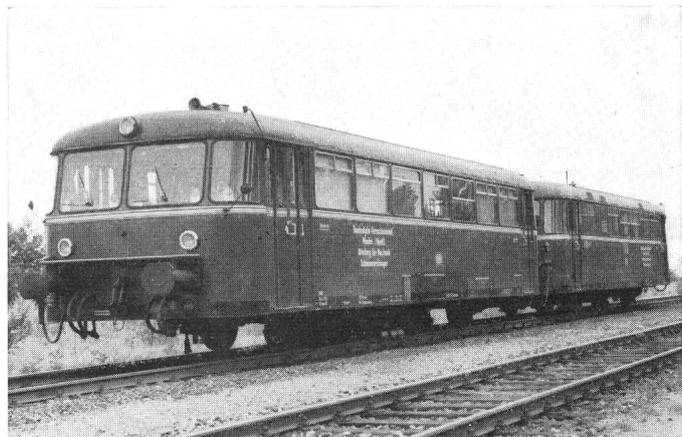
Der Schienenprüfzug der DB

Das hinten stehende Fahrzeug ist der Triebwagen, das vordere der Messwagen

Der Schienenprüfzug der DB, den Fig. 3 zeigt, besteht aus zwei je 13,75 m langen zweiachsigen Fahrzeugen. Der hintere Wagen — der Triebwagen — enthält zwei Unterflurmotoren von je 130 PS zum Vortrieb der Einheit und ein Stromerzeugeraggregat mit einer Leistung von 15 kVA zum Betrieb der Prüfeinrichtung. Innerhalb des Wagens sind in bescheidener Ausführung ein Aufenthaltsraum, eine Behelfsküche sowie Kojen als Schlafmöglichkeiten für die ständige Besatzung des Zuges eingerichtet. Der vordere Wagen, von dessen Führerstand die Einheit ebenfalls ge-
