**Artikel:** Blitzschlag in eine 20-kV-Holzmastleitung : Überschlag nach 15 km Kabelstrecke  
**Autor:** Kaiser, G.  
**DOI:** <https://doi.org/10.5169/seals-916234>

# Blitzschlag in eine 20-kV-Holzmastleitung; Überschlag nach 15 km Kabelstrecke

Von G. Kaiser, München

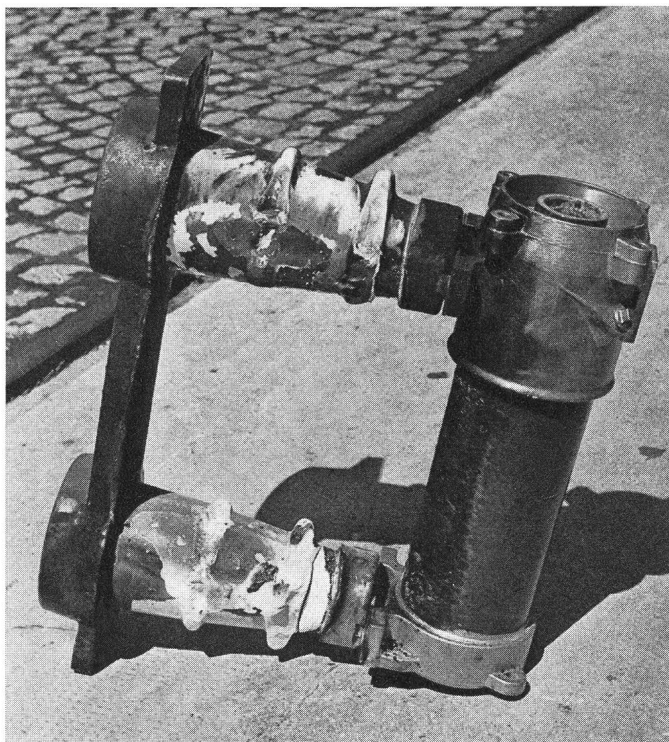
Fig. 3

Der Leistungsschalter der Reihe 20,

der durch Überschlag zerstört wurde, obwohl er durch 5,6 km Freileitung und 14,8 km Kabel von der Einschlagstelle getrennt war

Der Ableitersatz am Kabeleingang hat die Spannungswelle auf seine Restspannung begrenzt. Wahrscheinlich hat aber die am Kabeleingang reflektierte Abbauwelle das Ansprechen dieses Ableiters verzögert. Der 600 m vorverlegte Ableitersatz, der diesem Effekt entgegenwirken sollte [14; 4] konnte wegen seines hohen Erdausbreitungswiderstandes (Fig. 1) und seiner damit hohen Restspannung nicht voll wirksam werden. Auf die nun einsetzende allmähliche Spannungserhöhung am Kabelende hatte der Ableiter am Kabeleingang wegen der grossen Kabellänge und grossen Stirnsteilheit keinen Einfluss [3]. Es musste also am Kabelende zum Überschlag kommen, da dort kein Ableiter installiert war.

Zunächst wurden Ableiter am Kabelende, und zwar an der Überschlagstelle eingebaut. Eine relativ einfache Rechnung mit dem Wellengitter nach *Bewley* oder nach dem grafisch durchgeführten Bergeronverfahren ([1; 11]) ergibt, dass die Spannung an der Überschlagstelle, also zwischen Seekabel und 130-m-Kabel, im Verlauf des Wellenspiels tatsächlich höher wird als an dem vom Transformator abgeschlossenen Ende.
