**Artikel:** Schwingungsschäden in Leiterseilen  
**Autor:** Möcks, L.  
**DOI:** <https://doi.org/10.5169/seals-915920>

# Schwingungsschäden in Leiterseilen

Von L. Möcks, Schwabach

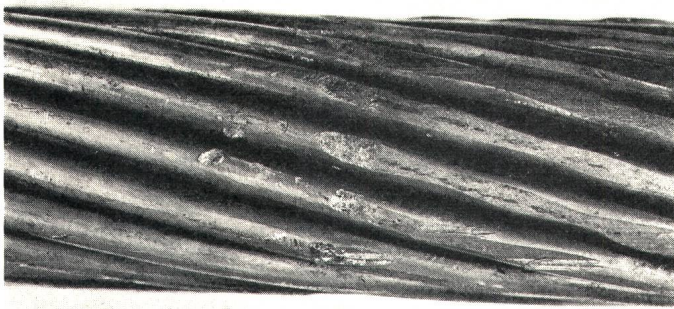
Fig. 3  
Seilverformung durch Hängeklemme

Fig. 3 zeigt den von der Hängeklemme befreiten Seilabschnitt. Die rechte Hälfte des Seilstückes zeigt eine deutliche Abflachung der Seildrähte unter Einwirkung der Klemmbacken der Hängeklemme. Die Klemmbacken waren mit 2 Schrauben M 12, 8.8, verspannt. Die Querkraft betrug etwa 6500 kp und wirkte auf eine Klemmlänge von 60 mm.

Der linke Teil der Fig. 3 zeigt das aus der Klemme austretende Leiterseil. Deutlich erkennt man dicht am Klemmeneinlauf kräftige Kerb- oder Quetschstellen an zwei Seildrähten.

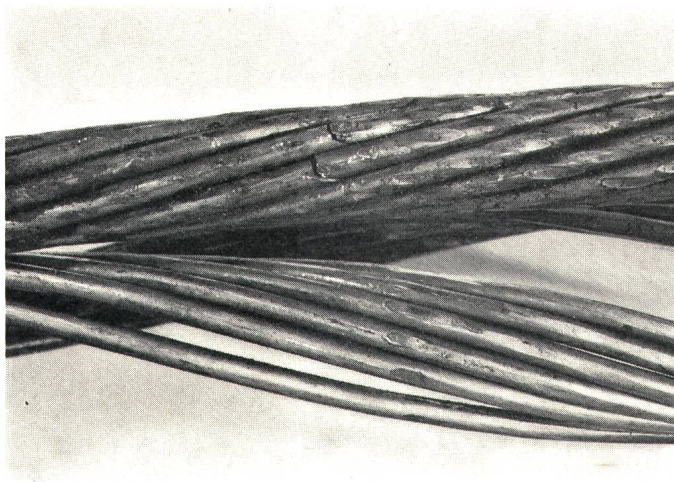
Fig. 4  
Schwingungsbrüche

In Fig. 4 ist die äussere Drahtlage des Leiterseiles zum Teil abgewickelt. Die Innenlage zeigt etwa 7...9 mm vor der

Klemmstelle zwei Aderbrüche. Die ursprüngliche Lage der Klemmstelle ist an den flachgedrückten Drähten der schräg abstehenden Decklage erkennbar. Über der gesamten Oberfläche der inneren Aluminium-Drahtlage ist das Produkt der Reibkorrosion als schwarzes Pulver angelagert.

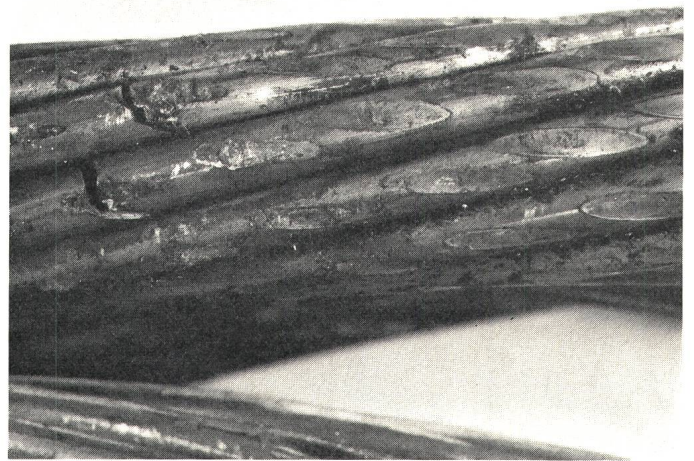
Fig. 5  
Schwingungsbrüche und Druckellipsen

Fig. 5 zeigt eine Ausschnittsvergrösserung von Fig. 4. Rechts von den Bruchstellen sind die Druckellipsen, erzeugt durch die Klemmenquerkraft, sichtbar. Die Oberfläche der Druckellipsen ist metallisch blank und nahezu frei von Reibspuren. In der Nähe der Drahtbruchstellen sind die Konturen der Druckstellen nur noch ellipsenähnlich. Die Oberfläche ist kraterförmig ausgeworfen und mit Korrosionsprodukten übersät.

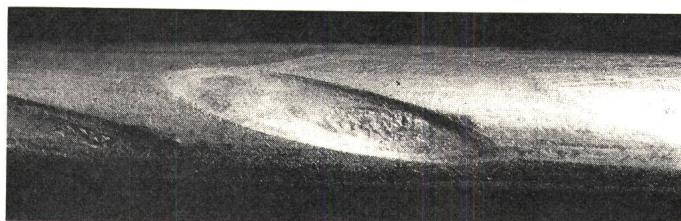
Fig. 9  
**Druckellipse**

Fig. 9 zeigt einen Einzeldraht der Aluminium-Innenlage aus der Klemmstelle. Die Druckellipse ist metallisch blank und zeigt im Inneren nur geringe Spuren einer Reibkorrosion.

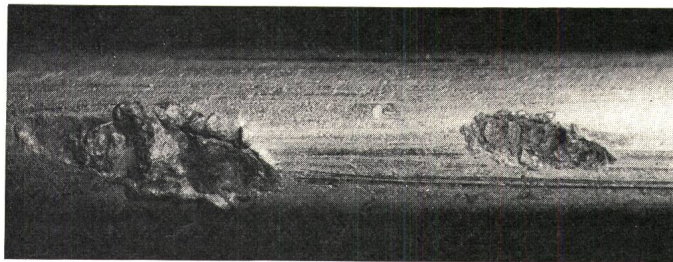
Fig. 10  
**Reibkorrosionsstellen**

Fig. 10 zeigt ebenfalls einen Draht der Aluminium-Innenlage, aber aus dem Seilteil ausserhalb der Klemmstelle. Links ist eine kräftige, typisch ausgebildete Reibkorrosionsstelle zu sehen. Die im rechten Teil des Bildes sichtbare Reibstelle

ist weniger ausgeprägt und zeigt noch nicht die deutliche Kraterbildung.

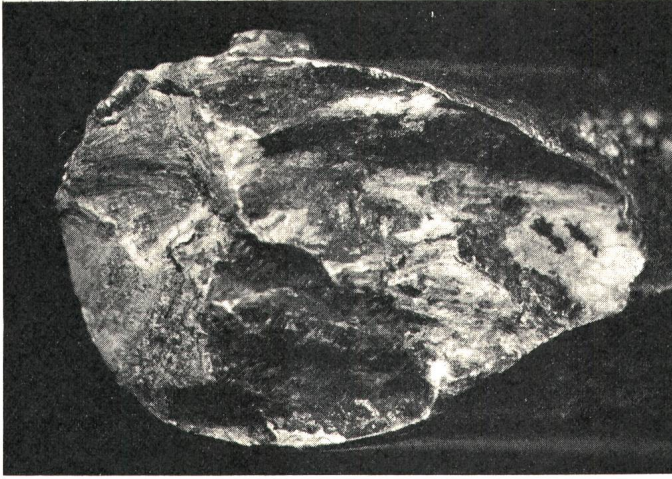
Fig. 12  
Bruchfläche

Die Fig. 12 und 13 zeigen die Oberfläche der Drahtbruchstelle bei unterschiedlicher Ausleuchtung. Werden die gebrochenen Enden aneinandergelegt, so zeigt sich gemäss Fig. 14 eine Neigung der Bruchfläche von etwa  $45^\circ$  zur Drahtachse.

Die Brüche sind ausnahmslos Dauerbrüche. Restflächen von Gewaltbrüchen sind kaum festzustellen. Der  $45^\circ$ -Verlauf der Bruchfläche deutet auf die zusätzliche Wirkung von Schub- und Torsionskräften neben der Wechselbiegebeanspruchung hin.

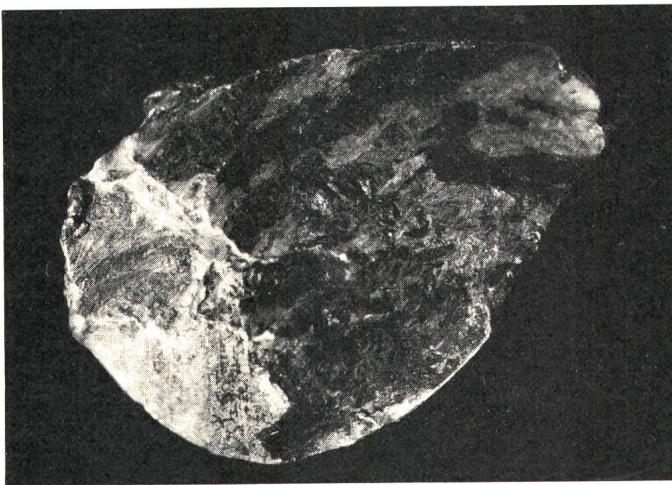
Fig. 13  
Bruchfläche

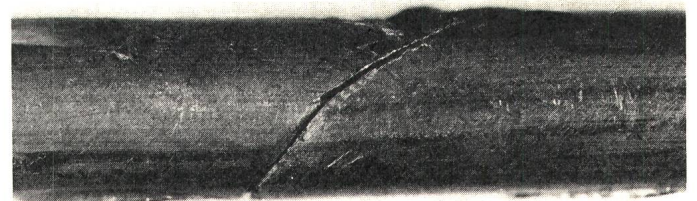
Fig. 14  
Lage der Bruchfläche zur Drahtachse

Die Flächen der Brüche liegen fast regelmässig etwa 45° zur Drahtachse. Die Oberfläche ist mehr oder weniger zerklüftet. Diese Feststellungen bestätigen die zusätzliche Beanspruchung der Drähte durch Schub- und Torsionskräfte. Bedeutende Restflächen eines Gewaltbruches wurden nicht beobachtet.
