Unfälle an elektrischen Starkstromanlagen in den Jahren 1969–1971

Mitgeteilt vom Eidg. Starkstrominspektorat (H. Class)

Im Artikel sind die Unfallzahlen der Jahre 1969–1971 nach verschiedenen Gesichtspunkten zusammengestellt und werden mit den Unfallzahlen früherer Jahre verglichen. Der anschließende Teil behandelt einige bemerkenswerte Elektrounfälle und deren Ursachen.

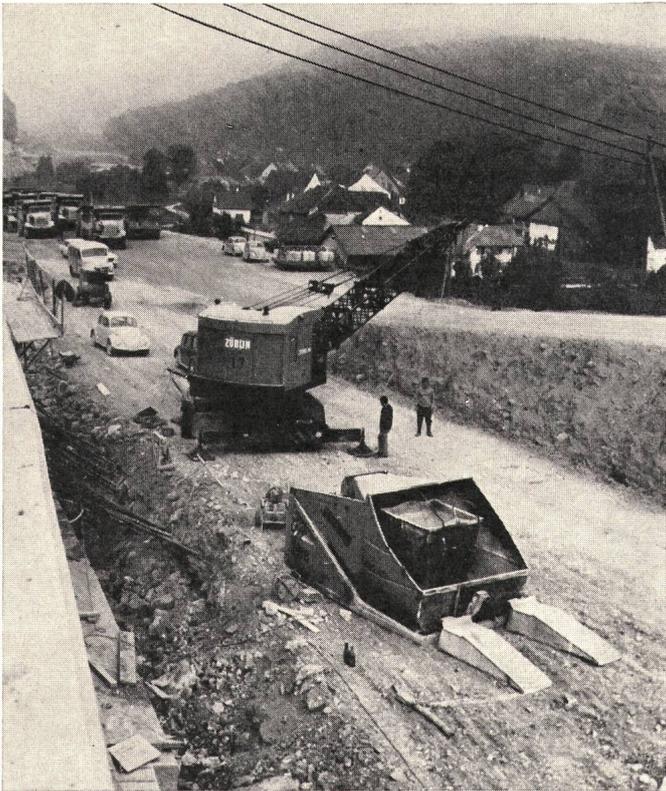
Fig. 4

Ein Kran berührte mit dem Ausleger den untersten Polleiterdraht einer Hochspannungsfreileitung. Ein am Kran tätiger Arbeiter wurde dadurch getötet

später unterhalb der Freileitung einen Pneukran einsetzen, obgleich sich die Distanz zwischen der Strasse und der Leitung wegen den Materialaufschüttungen auf nur knapp 6,5 m verringert hatte. Während einige Arbeiter am Pneukran die seitlichen Haltestützen montierten, berührte der Kranführer mit dem Ausleger einen Draht der Hochspannungsfreileitung, wodurch einer der am Kran beschäftigten Arbeiter getötet wurde (Fig. 4).
