Unfälle an elektrischen Starkstromanlagen in der Schweiz in den Jahren 1982 bis 1984

O. Büchler

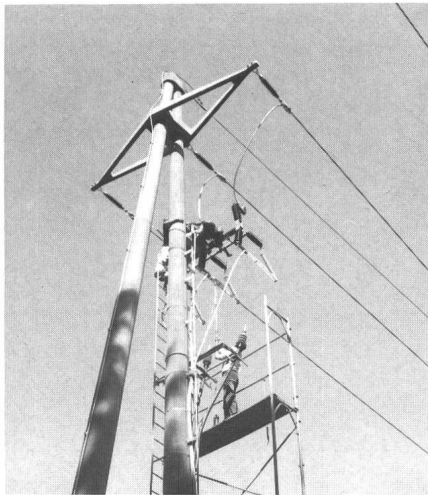
Fig. 3 Arbeitsgerüst vor dem Betonmast für die Montage des Kabelendverschlusses

2.2.1 Am Beton-Endmasten einer 16-kV-Freileitung sollte der Kabelendverschluss montiert, hernach die vom geöffneten und verriegelten Streckenschalter herabhängenden Verbindungsleiter aufgesetzt werden. Ein Gerüst mit Arbeitspodest auf 9,5 m Höhe war errichtet sowie eine etwa 10,3 m lange Montageleiter am Mast festgebunden. Die Arbeiten besorgte ein Kabelmonteur des Lieferanten unter Beihilfe eines Freileitungsmonteurs des Elektrizitätswerkes.

Nach der Montage der Kabelisolatoren sollten die Endhülsen auf die Kabeladern aufgepresst werden. Hierzu stand ein etwa 25 kg schweres, hydraulisches Presswerkzeug zur Verfügung. Die Monteure einigten sich, am

Tragbalken des Streckenschalters ein Seil anzubringen, womit die Presszange auf die Höhe der Endhülsen aufgezogen werden könnte. Der Freileitungsmonteure verlängerte darauf die Montageleiter bis auf eine Höhe von etwa 14 m und stieg auf den Streckenschalter. Dort geriet er in Kontakt mit der unter Spannung stehenden Leitung und blieb mit schweren Verbrennungen auf der Tragkonstruktion liegen (Fig. 3). Er erlag drei Wochen später den Verletzungen. Wahrscheinlich hatte er unter dem Einfluss des Föhnwetters die Warnung seiner Vorgesetzten vergessen, dass die Leitung unter Spannung stehe.

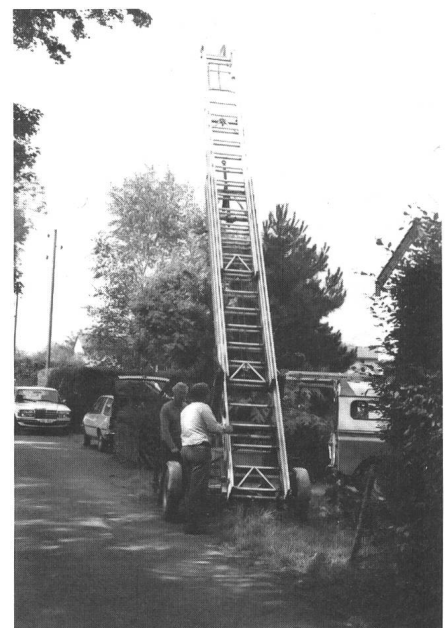
2.2.2 Entlang einer Quartierstrasse mussten die Alleebäume zurückgeschnitten werden. Zwei Monteure des Elektrizitätswerkes brachten die fahrbare, metallene Auszugsleiter in Stellung, stellten aber fest, dass das Zugseil aus der Umlenkrolle gesprungen war. Noch während der Reparatur musste die Leiter auf den Strassenrand verschoben werden, um einem Automobilisten freie Fahrt zu gewähren. Anschliessend wurde die Leiter durch Betätigten der Handkurbeln für Neigungswinkel und Auszug hochgestellt, bis beide Monteure kurz, aber heftig elektrisiert wurden, weil die Leiterspitze mit der 10-kV-Freileitung in Kontakt geraten war. Ein Monteure fand den Tod (Fig. 4).

Fig. 4 Auszugsleiter unter der Leitung

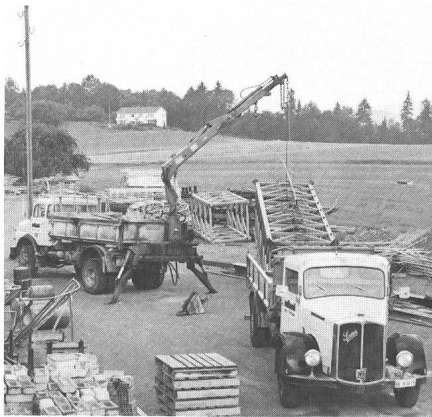
2.2.3 Schwere Unfälle ereignen sich alljährlich auf Baustellen, wenn Baumaterialien unter Freileitungen angelegt sowie schwere Baumaschinen

(Kranen, Bagger, Rammen) in deren Nahe eingesetzt werden. Drei Tote und vier Verletzte waren zu beklagen (Fig. 5).

Fig. 5 Baumaterialienlager unter Hochspannungsleitung

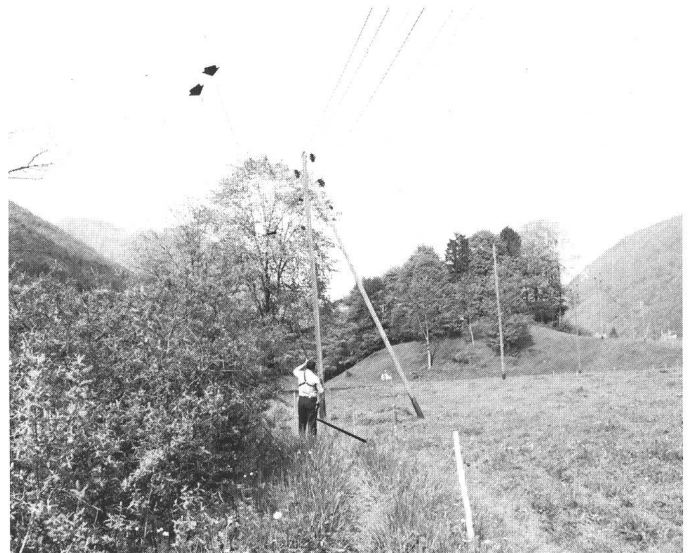
2.2.6 Einer neuen Gefährdung durch lange Gegenstände setzen sich Sportfischer aus, die Fischerruten aus Kohlefasern verwenden. Die Ruten sind zwar sehr teuer, je nach ihrer Länge werden gute tausend Franken bezahlt. Dennoch sind sie bei Sportfischern sehr beliebt, weil ihre hohe Elastizität es ermöglicht, die Angel sehr weit auszuwerfen.

Diese Ruten sind aber für den elektrischen Strom leitfähig und werden in Längen bis 10 m und mehr angeboten. Somit besteht grosse Gefahr, dass aus Unachtsamkeit Freileitungen mit Spannungen bis 60 kV berührt werden, die am Rande von Bächen, Kanälen und Seen errichtet sind. Zwei Schwerverletzte und ein Todesopfer waren zu beklagen (Fig. 8).

Fig. 8 Leitende Fischerrute neben Hochspannungsfreileitung

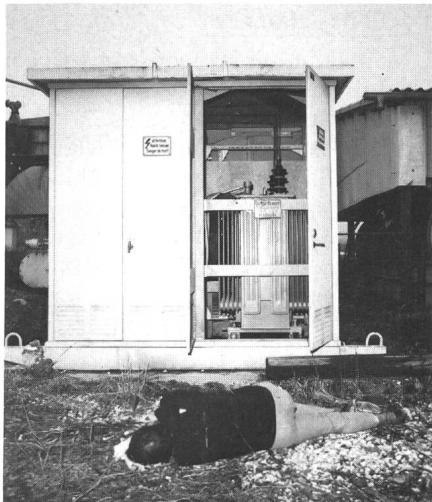
2.3.2 Zwei Monteure waren damit beschäftigt, auf der Vorderseite einer Kabinestation Zähler zu montieren. Für die Kontrolle schalteten sie auf der Rückseite den Hochspannungsschalter ein und setzten den Transformator unter Spannung. Neben dem Zählerabteil hatte ein dritter Monteur ein Abgangskabel montiert; nachdem er die Arbeit frühzeitig beendet hatte, schickte er sich an, den Kabinenteil des Transformators auf der Rückseite zu reinigen. Hierzu hatte er keinen Auftrag und orientierte auch die Zählermonteure über seine Absicht nicht. In der Annahme, es sei keine Spannung vorhanden, stieg er auf die Schranke, um die Isolatoren zu reinigen. Durch den Spannungsüberschlag wurde er getötet (Fig. 9).

Fig. 9 Verunfallter Monteur vor der Trafokabine

Wie oft muss man wiederholen, dass nicht sichtbar geerdete und kurzgeschlossene Anlagenteile als unter Spannung stehend zu betrachten sind? Wie oft muss man wiederholen, dass verschiedene Arbeitsgruppen sich gegenseitig über die Vorgänge orientieren

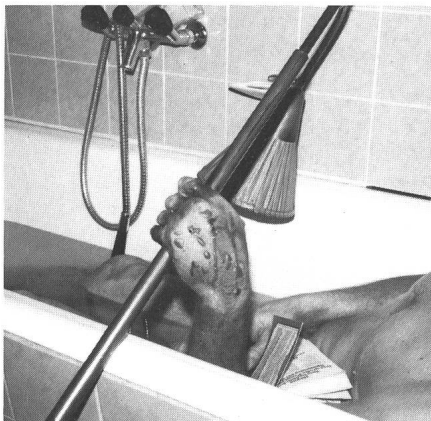
2.8.1 Ein Rheumatiker versuchte in stundenlangen, warmen Bädern sein Rheumaleiden erträglich zu machen. Er hatte die Gewohnheit angenommen, während des Bades zu lesen. Zwecks hellerer Beleuchtung nahm er das letzte Mal die Ständerleuchte aus dem Büro in das Badezimmer und zog sie dann – im Wasser sitzend – näher zu sich. Er wurde elektrisiert und starb (Fig. 13).

Fig. 13 Im Bad von defekter Ständerleuchte elektrisiert
