Artikel: Erfahrungen mit der Entsorgung von PCB

Erfahrungen mit der Entsorgung von PCB

R. Vetsch

Nicht nur Chemiefirmen und traditionell mit Umweltrisiken behaftete Unternehmen sind heute mit Problemen des Umweltschutzes und der Entsorgung konfrontiert – auch Stromproduzenten und -konsumenten sind, soweit sie noch im Besitz von PCB-haltigen Anlagen sind, direkt angesprochen. Der Beitrag schildert Erfahrungen aus der Praxis eines auf diesem Gebiet spezialisierten Entsorgers.

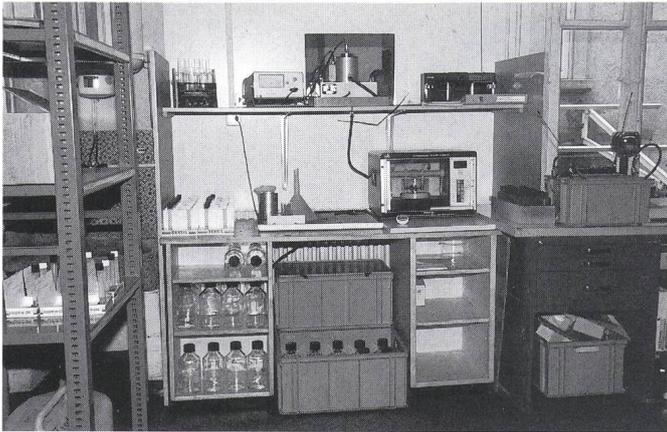
Figur 1 Transportable Prüfeinrichtungen für die wichtigsten Öltests

Um sicher zu sein, dass ein Transformator nicht PCB-haltig ist, sind Ölprüfungen beinahe unerlässlich. Sie dienen zudem auch der Zustandsüberwachung und der vorsorglichen Instandhaltung des Transformators.

Für die Bestimmung der Werte wird beim EWA ein PCB-Screening Kit verwendet. Diese kalorimetrische Methode liefert keine falsch-negative Ergebnisse, falsch-positive Befunde können jedoch nicht ausgeschlossen werden, da andere Organo-Chlor-Verbindungen einen erhöhten PCB-Gehalt vortäuschen können. Aus diesen Gründen sollten positive Befunde zunächst noch gaschromatographisch nachgeprüft werden. Daraus ist ersichtlich, dass solche Prüfungen durch geübte Fachleute vorgenommen werden sollten.

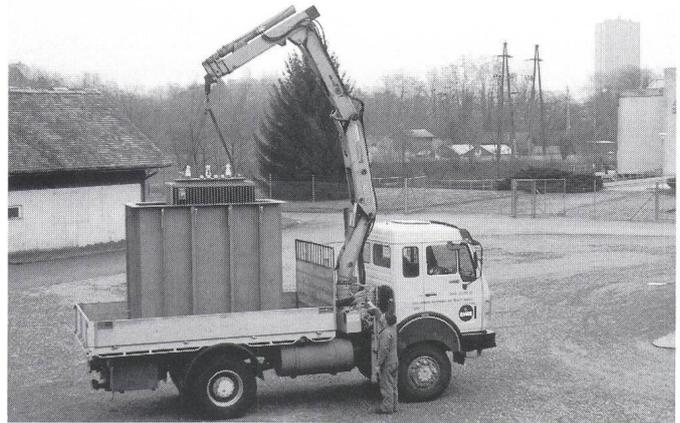
Figur 2 Strassentransport eines PCB-Transformators in einer Spezialwanne

Beim Auswechseln von PCB-haltigen Transformator- und Kondensator-Anlagen ist äusserste Sorgfalt und die Kenntnis der möglichen Gefahren sehr wichtig. Auch für das Entsorgungspersonal bestehen strenge Vorschriften. Es muss wissen, wie Transformatoren und Kondensatoren ohne Beschädigung verschoben und, falls sie nicht auf dem Gelände des Anlagenbesitzers entleert werden, transportiert werden können. Bei jedem Transport müssen die Bestimmungen der Verordnung vom 17.4.1985 über die Beförderung gefährlicher Güter auf der Strasse beachtet werden.

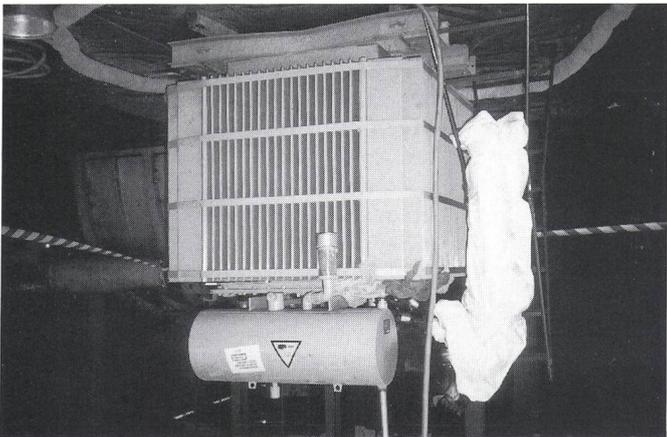
Figur 3 Ein ausgewechselter Trafo mit PCB-haltigem Isolieröl auf dem Entsorgungsplatz

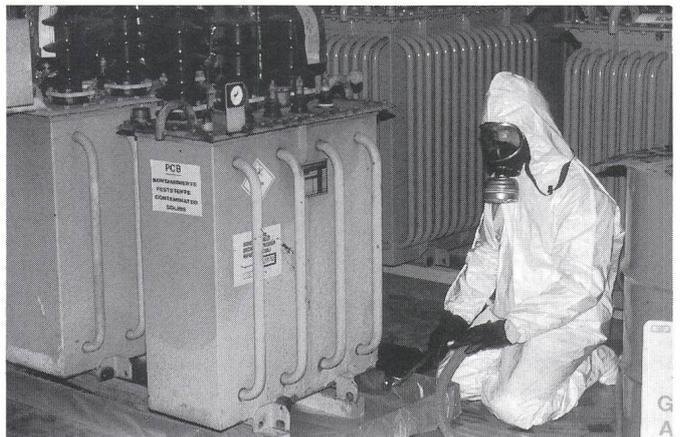
Figur 4 Zum Abpumpen bereitgestellte Trafos mit PCB-verseuchtem Isolieröl

Die Entsorgung von Transformatoren beginnt jeweils vor Ort. Um eine grösstmögliche Sicherheit während des Transportes zur Hochtemperatur-Verbrennungsanlage zu gewährleisten, werden die PCBs über spezielle Pumpen und Schlauchsysteme in Sicherheitsgebinde entleert. In Seecontainern werden die Stahlblechspundfässer mit dem PCB und den leeren Transformatorenkörpern, welche durch die innere Kontamination ebenfalls als Sonderabfall zu betrachten sind, auf dem Schienen- und Seeweg über die notifizierten Transitländer zu der Behandlungsanlage in Süd-Wales, Grossbritannien, transportiert. Diese Hochtemperatur-Verbrennungsanlage hat sich auf die thermische Zerstörung von PCBs und Dioxinen spezialisiert, und unter anderem wurden dort auch die dioxinhaltigen Abfälle aus Unglücksfällen mit PCBs aus den Kantonen Glarus, Zürich und Neuenburg entsorgt.

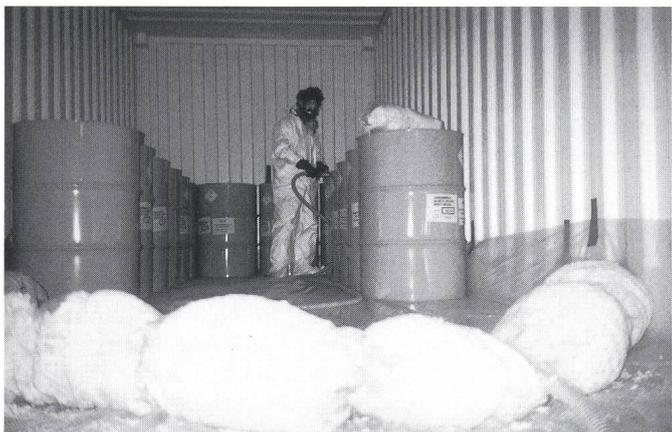
Figur 5 Umfüllen des PCBs in Spezialfässer in einem Container. Vor dem Transport wird die Ladung verkeilt

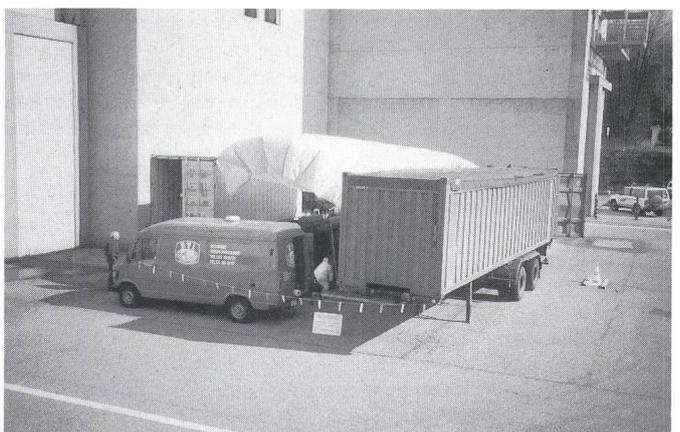
Figur 6 Für den Abtransport bereitgestellte Container

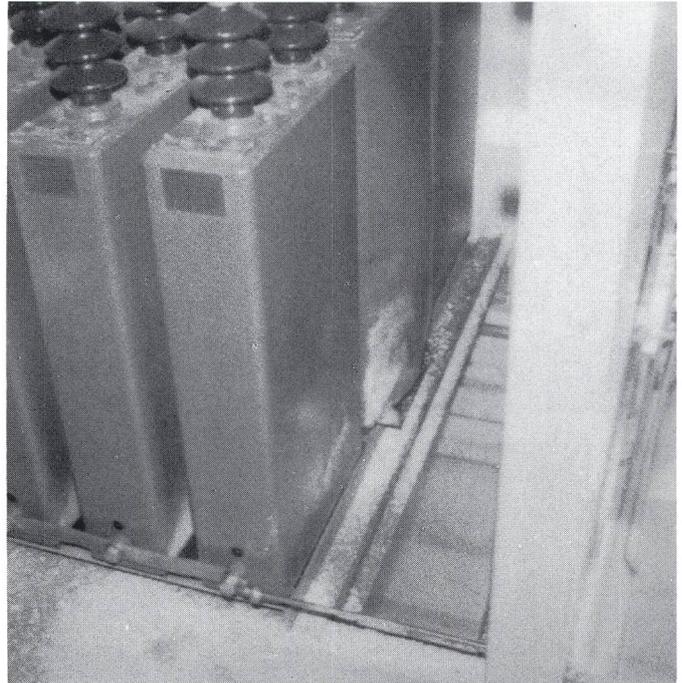
Figur 7
Ein PCB-Unfall:
Ein Kondensator ist einige Wochen vor dem Auswechseln geborsten, und PCB ist in die Auffangwanne ausgeflossen.

In einer Transformatoren-Station war ein PCB-haltiger Kondensator geborsten (Fig. 7). Fussboden, Ölwanne sowie Wände und Armaturen waren sichtbar kontaminiert, Anzeichen eines Brandes oder eines offenen Lichtbogens jedoch nicht feststellbar. Unverzüglich nach dem PCB-Unfall wurde Ölbinden aufgebracht, ein Grossteil des ausgelaufenen PCB wurde gebunden und damit die erforderliche Restentsorgung auf ein Minimum reduziert.

Bei den Wischtests war die PCB-Kontamination nur schwach, und polychlorierte Dibenz-p-dioxine konnten nicht nachgewiesen werden. Im Sickerwasser konnte gar kein PCB festgestellt werden. In der Folge durften daher erste Sanierungsarbeiten durch eine auf PCB-Schadenfälle spezialisierte Firma ausgeführt werden. Kondensatoren, Gummimatten, Ölbinden und verbrauchtes Prüf- und Schutzmaterial wurden entsorgt.

In einer weiteren Etappe wurden dann in Bereichen, in denen PCB in den Untergrund hätte eingedrungen sein können, gesonderte Untersuchungen durchgeführt. Für diese Analysen wurden nach dem Reinigen der verseuchten Oberflächen an ausgesuchten Stellen der Ölaufangwanne mit einem Steinbohrer Proben bis zu 8 cm Tiefe genommen. Die Messwerte waren nicht extrem hoch, aber auch nicht befriedigend:

Wand:	
bis 1 cm Tiefe	2800 ppm
1 bis 2 cm Tiefe	15 ppm
Boden, Nähe Schadenort:	
bis 1 cm Tiefe	7000 ppm
1 bis 2 cm Tiefe	4 ppm
2 bis 4 cm Tiefe	7 ppm
4 bis 8 cm Tiefe	2 ppm
Boden, entfernte Stelle (Ölbinder später aufgetragen):	
bis 1 cm Tiefe	15 000 ppm
1 bis 2 cm Tiefe	300 ppm
2 bis 4 cm Tiefe	8 ppm
4 bis 8 cm Tiefe	5 ppm

aufgrund der Analysen, was getan werden muss. Bei dem hier zitierten Schaden ist zum Beispiel noch nicht entschieden, ob der Beton gebürstet und feucht dekontaminiert, abgefräst oder abgespitzt werden muss. Wie auch immer entschieden wird, es entstehen sehr hohe Kosten. Wie die Erfahrung zeigt, kann der Aufwand für die Behebung eines solchen Schadens inkl. Entsorgung der kontaminierten Umgebung ohne weiteres das 40fache des reinen Ersatzes des Apparates ausmachen.
