Autor(en): **Fust, Armin**

Zeitschrift: **Bulletin des Schweizerischen Elektrotechnischen Vereins, des Verbandes Schweizerischer Elektrizitätsunternehmen = Bulletin de l'Association Suisse des Electriciens, de l'Association des Entreprises électriques suisses**

Ausbau des Rheinkraftwerks Laufenburg

Fünf Jahre Betriebserfahrung mit Straflo-Turbinen

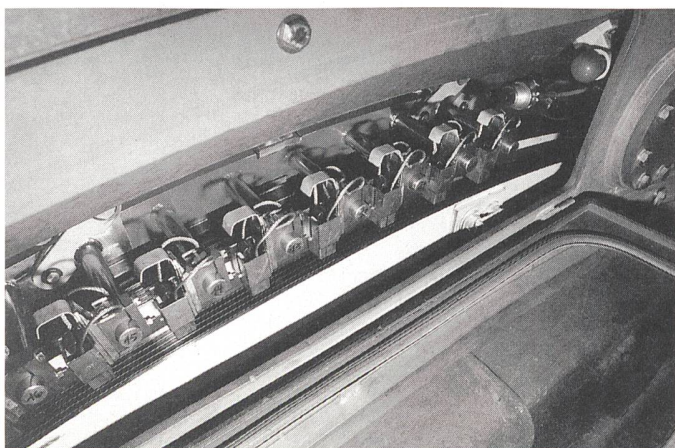
Bild 4 Blick in die geöffnete Schleifringkammer. Im Stillstand werden die Bürstenbrücken pneumatisch vom Schleifring abgehoben.

Konstruktionsbedingt haben die Schleifringe (Bild 4) etwa 5 m Durchmesser, womit Gleitgeschwindigkeiten von 30 m/s (108 km/h) verbunden sind. Die Wahl der Kohlenbürstenqualität, insbesondere des Minuspols, machte anfänglich grosse Schwierigkeiten. Die Standzeiten der Kohlen betragen zeitweise nur gerade 500 Betriebsstunden. Nach ausgedehnten Versuchen wird jetzt eine imprägnierte Qualität eingesetzt, die fünf- bis zehnfache Lebensdauer aufweist.

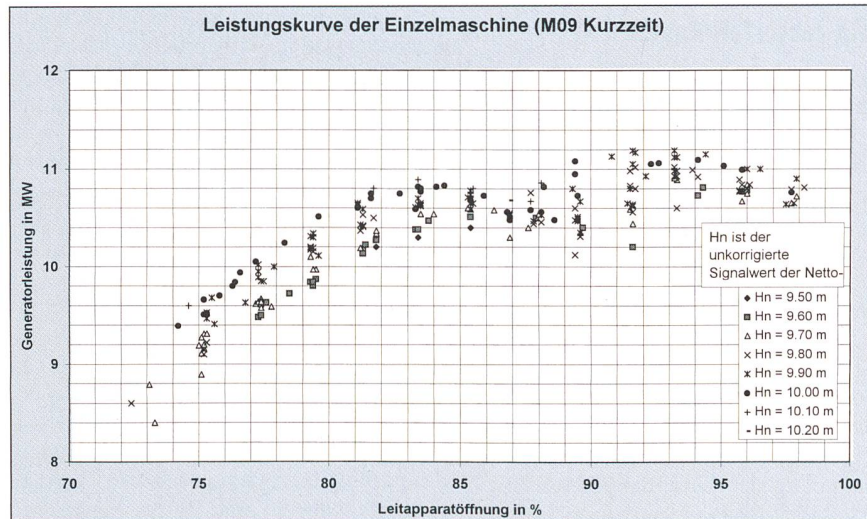
Bild 5 Kurzzeitcharakteristik der Einzelmaschine für verschiedene Gefälle. Der Verlauf zeigt die typische Leistungseinbisse im Bereich um 90% Öffnung, welche bei raschem Verstellen der Maschine auftritt (Haltepunkte < 15 Minuten).

Abnahme- und Betriebsmessungen haben gezeigt, dass die Maschinengruppe die garantierten Leistungswerte problemlos erreicht. Dennoch traten bei der Analyse der Leistungswerte gewisse erstaunliche Erscheinungen auf. So weisen die Straflo-Turbinen – je nach Maschine unterschiedlich ausgeprägt – zwischen 85 und 90% Leitapparatöffnung einen Abfall in der Leistungskurve gegenüber der Modellkurve auf (Bild 5). Bei rund 90% Öffnung springt die Leistung ohne Änderung der Einstellungen um bis zu 0,3 MW. Druckmessungen in der Maschine haben gezeigt, dass in den Zuständen reduzierter Leistung im Saugrohr Druckinstabilitäten auftreten. Erstaunlicherweise tritt dieser Leistungsabfall nur bei raschem Durchfahren der Kennlinie auf. Die Langzeit-Betriebswerte zeigen diesen Abfall nicht. Die Ursache dieser Diskrepanz ist bisher nicht geklärt. Aber auch im Langzeiteinsatz bringen die Turbinen über rund 90% Öffnung keinen Leistungszuwachs mehr.

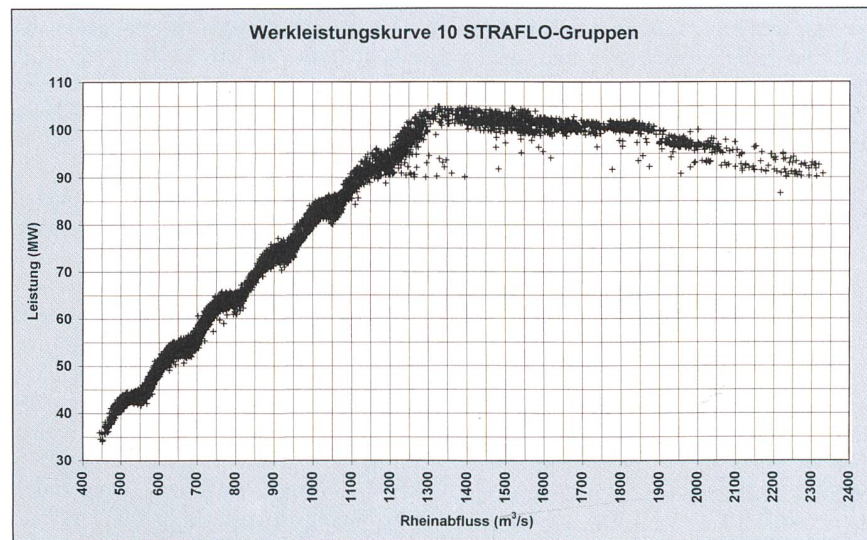
Bild 6 Werkleistungskurve der zehn Maschinenengruppen. Deutlich erkennbar ist das Zu- und Wegschalten der einzelnen Maschinen. Die Streuung der Werte ist zum grössten Teil durch die Bewirtschaftung des Unterwassers bedingt.

nungsbereich von 65 bis 92%. Die Werkleistungskurve widerspiegelt also die Leistungskurve der Einzelmaschine (Bild 6). Die Streuung der Werte für einen Abflusswert ist begründet durch die Bewirtschaftung des Stauraums im Unterwasser. Die Kurve zeigt ausgezeichnete Übereinstimmung mit der theoretisch ermittelten Werkleistungskurve aufgrund der Modellresultate. Das maximale Schluckvermögen der Turbinen liegt bei 1355 m³/s.
