Sturmtief Lothar und seine Folgen

Hohe Zuverlässigkeit des Schweizer Elektrizitätsnetzes

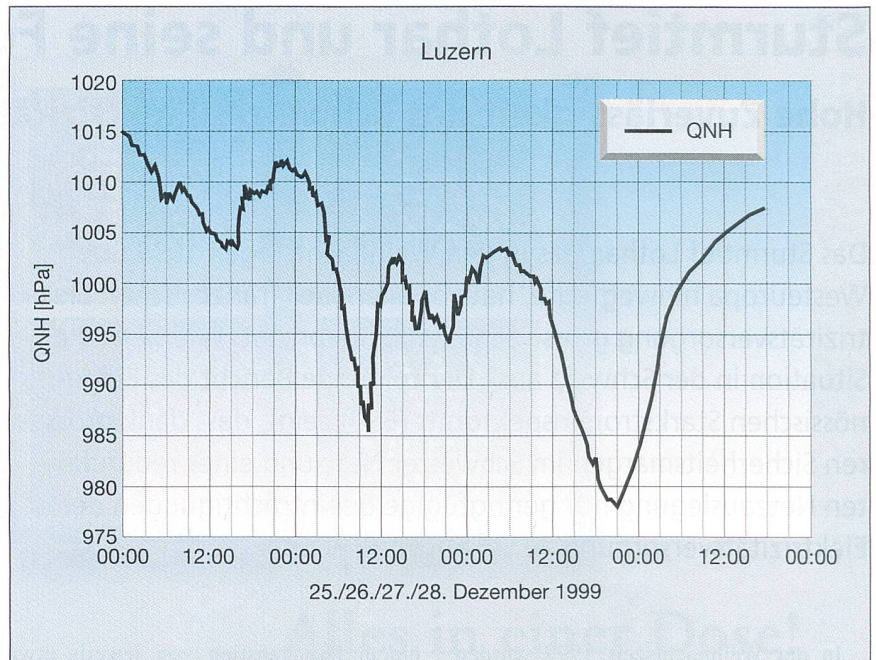
In Bild 2 ist der zeitgleich von der Station Luzern gemessene Luftdruck dargestellt. Beide Orkane machten sich durch einen Druckabfall bemerkbar. Obwohl der Druckabfall bei Lothar weniger ausgeprägt als bei Martin war, ist er durch einen grösseren Druckgradienten und damit durch heftigere Böen gekennzeichnet.

Von grosser Bedeutung für die extremen Windgeschwindigkeiten bei Lothar ist also vor allem die extrem schnelle Änderung des Luftdruckes. So zeigt die Kurve eine Druckänderung von rund 30 hPa innerhalb von sechs Stunden am 26.12.99 zwischen 6.00 und 12.00 Uhr. Sie setzt sich aus einem Druckabfall und

einem Druckanstieg von jeweils etwa 15 hPa zusammen. Dies führt zu der so extremen sogenannten isalobarischen Verstärkung der Windgeschwindigkeit und besonders auch der Böigkeit. Eine vergleichbare Druckänderung findet man bei Martin in etwa 13 Stunden, das heisst in mehr als der doppelten Zeitspanne.

Bild 2 Verlauf des Luftdrucks zwischen dem 25. und dem 28. Dezember 1999
