**Artikel:** Aus Unfällen lernen  
**Autor:** Franz, Alfred / Keller, Jost  
**DOI:** <https://doi.org/10.5169/seals-858000>

# Aus Unfällen lernen

## Die Unfallstatistik der Jahre 1994 bis 2003

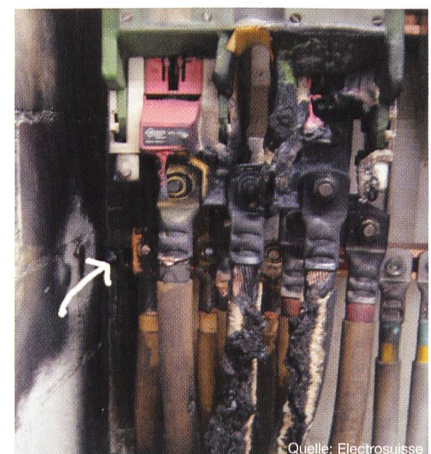
**Bild 6** Ansicht des Unfallorts

Der Verunglückte berührte mit dem blanken Steckschlüssel gleichzeitig den Erdleiter- und den Polleiteranschluss (siehe Pfeil)

Da beim NHS-Einspeiseelement<sup>3)</sup> eine seitliche Abdeckung fehlte, berührte der Verunfallte mit dem blanken Steckschlüssel gleichzeitig den Erdleiter- und den Polleiteranschluss und löste so einen leistungsstarken Flammbogen aus (Bild 6).

Einer der Netzelektriker arbeitete bewusst in der Nähe unter Spannung stehender Teile (Arbeitsmethode 2, Kasten 1) und glaubte, dass er mit der Klemmenabdeckung der NHS-Elemente genügend gegen zufällige Berührung geschützt sei. Er übersah jedoch, dass mit der Abdeckung nur die Frontseite der Elementanschlüsse gegen zufällige Berührung geschützt war.

- Der Arbeitsvorbereitung mit Risikobeurteilung ist bei derartigen Arbeiten besondere Beachtung zu schenken. Das Fehlen der seitlichen Abdeckung hätte auffallen müssen.
- Persönliche Schutzmittel verwenden (STI 407.1199).
- Isolierte Werkzeuge verwenden.

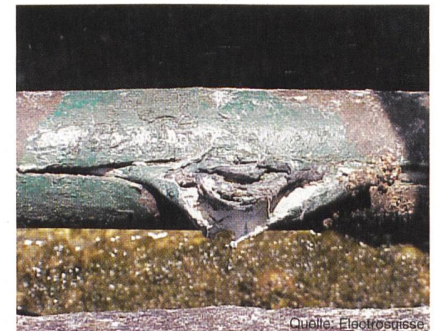
Die Unfalluntersuchung zeigte, dass die Rohrleitung infolge eines Isolationsdefektes unter Spannung stand. Wie konnte das geschehen?

Durch Kondenswasser oder durch den Wellengang sammelte sich allmählich Wasser im Rohr an, das während des Winters gefror und sich ausdehnte. Dadurch wurde das Schutzrohr gesprengt und das Kabel durch die scharfkantige Öffnung gedrückt (Bild 8). Der blanke Polleiter setzte so das Metallrohr unter Spannung. Da beim Installationsrohr die Erdung fehlte, war der Fehlerschutz (Schutz gegen indirekte Berührung) wirkungslos.

Bild 8 Detailaufnahme des Unfallsorts

Gefrorenes Wasser hat das Schutzrohr gesprengt. An der scharfkantigen Öffnung wurde das Kabel verletzt und das Metallrohr so unter Spannung gesetzt.

- Der nachträgliche Einbau eines FI-Schutzschalters ist bei derartigen Installationen dringend zu empfehlen. Bei Auftreten eines Fehlerstromes würde diese Schutzeinrichtung sofort abschalten.
- Gemäss NIV<sup>4)</sup> ist der Eigentümer verantwortlich, dass seine elektrischen Installationen den Sicherheitsanforderungen entsprechen, und muss auf Verlangen den entsprechenden Sicherheitsnachweis erbringen. In diesem Zusammenhang muss er periodisch seine Installationen durch ein unabhängiges Kontrollorgan kontrollieren lassen. Die Kontrollperioden sind im Anhang der NIV aufgeführt; für Campingplätze und Bootsanlegestellen beispielsweise beträgt sie 5 Jahre.

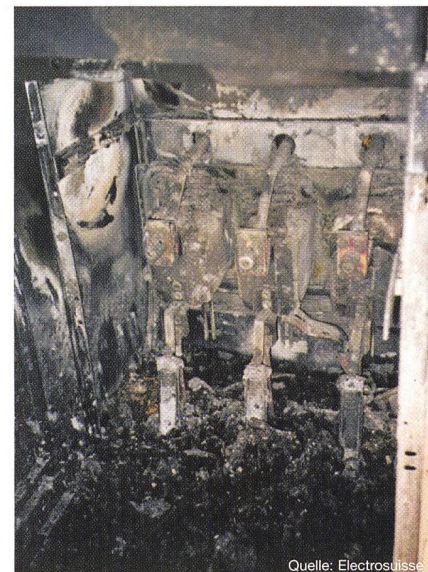
rung der Schalthandlungen meldete die Leitstelle dem Schaltverantwortlichen im Unterwerk, dass das 2. Unterwerk parallel geschaltet sei. Darauf schaltete dieser den Sekundärschalter des 50/16-kV-Trafos aus, stellte den Schalterwagen in Trennstellung und legte den Erdtrenner ein. Da der Trafo von der 50-kV-Seite noch unter Spannung stand, erfolgten ein leistungsstarker Erd-/Kurzschluss und in der Folge weitere Kurzschlüsse, worauf in der Schaltanlage ein Brand ausbrach (Bilder 10 und 11).

Bild 11 Durch den Kurzschluss vollständig zerstörte MS-Schalterzelle

- Bei provisorischen oder im Umbau befindlichen Anlagen sind die Schalthandlungen im Schaltprogramm detailliert zu beschreiben. Dabei sind ungewöhnliche Zustände zu vermerken.
- Bei Schaltgesprächen über Telefon oder Funk ist eine eindeutige, zweifels- und fehlerfreie Verständigung zwingend erforderlich. Die einzelnen Schritte sind gegenseitig zu prüfen und zu bestätigen (EN 50110, Art. 4.4).
- Die Ablenkung während grösseren Schaltprogrammen kann vermindert werden, wenn für den Telefon- oder
