**Zeitschrift:** Bulletin Electrosuisse  
**Herausgeber:** Electrosuisse, Verband für Elektro-, Energie- und Informationstechnik  
**Band:** 97 (2006)  
**Heft:** 17

**Artikel:** Welche Leitung ist brandsicher?  
**Autor:** Fassbinder, Stefan  
**DOI:** <https://doi.org/10.5169/seals-857714>

# Welche Leitung ist brandsicher?

## Mineralisierte Kabel als Alternative

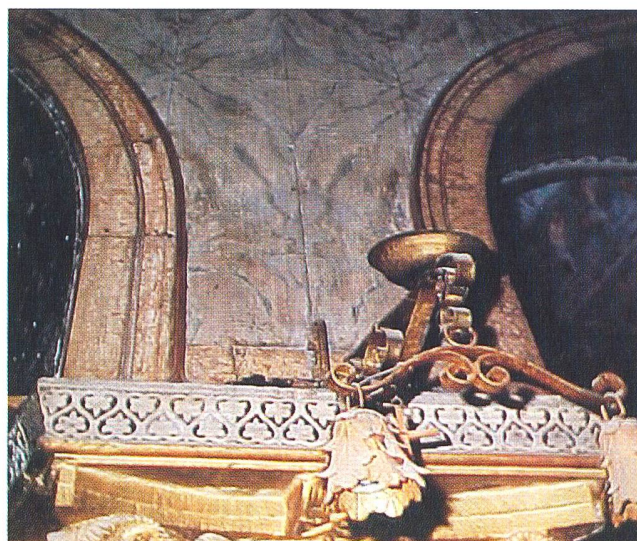
**Bild 7** Mineralisierte Kabel und Leitungen verschwinden optisch an historischen Fassaden

Selbst die Ästhetiker kommen auf ihre Kosten. Wegen des wesentlich kleineren Durchmessers und weil sich die Kupferfarbe oft günstig unauffällig in die entsprechende Umgebung einfügt, wird mineralisiertes Kabel manchmal für histo-

risch wertvolle Gebäude und in Museen eingesetzt, wenn dort eine Aufputz-Installation erforderlich wird (Bild 7), um die historischen Strukturen nicht anbohren zu müssen.
