# Walking with the Glacier Express : extracted from the MGB Zuglektüre (06/2005)

## WALKING WITH THE GLACIER EXPRESS

Extracted from the *MGB ZUGLEKTURE* (06/2005)

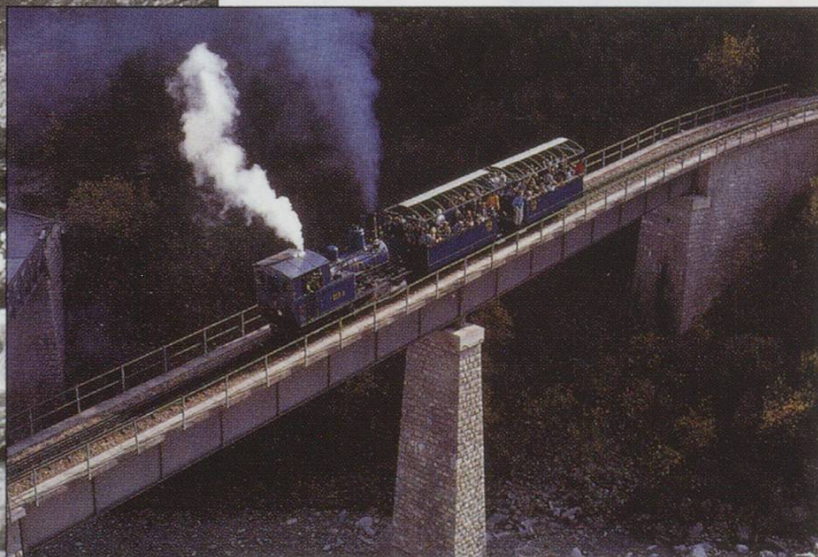
In the summer of 1955 the remains of the old viaduct were replaced by a simple composite bridge design consisting of steel girders supported with only one intermediate pier. The Glacier Express, however, did not stop running. During the construction work the train worked in two sections that terminated either side of the

*Wilerbrücke after September 1955*

site of the old structure. Passengers had to walk between the two trains via a footbridge below the works to the other side of the valley. The new bridge opened on the 8th September 1955 and continuous operation of the Glacier Express was ensured again
